**Denkmalpflegerischer Werteplan
Gesamtanlage Isny im Allgäu**

Stand: August 2015
Büro für Bauforschung und Denkmalschutz
Markus Numberger

Isny im Allgäu, Landkreis Ravensburg

Gesamtanlage gemäß § 19 DSchG

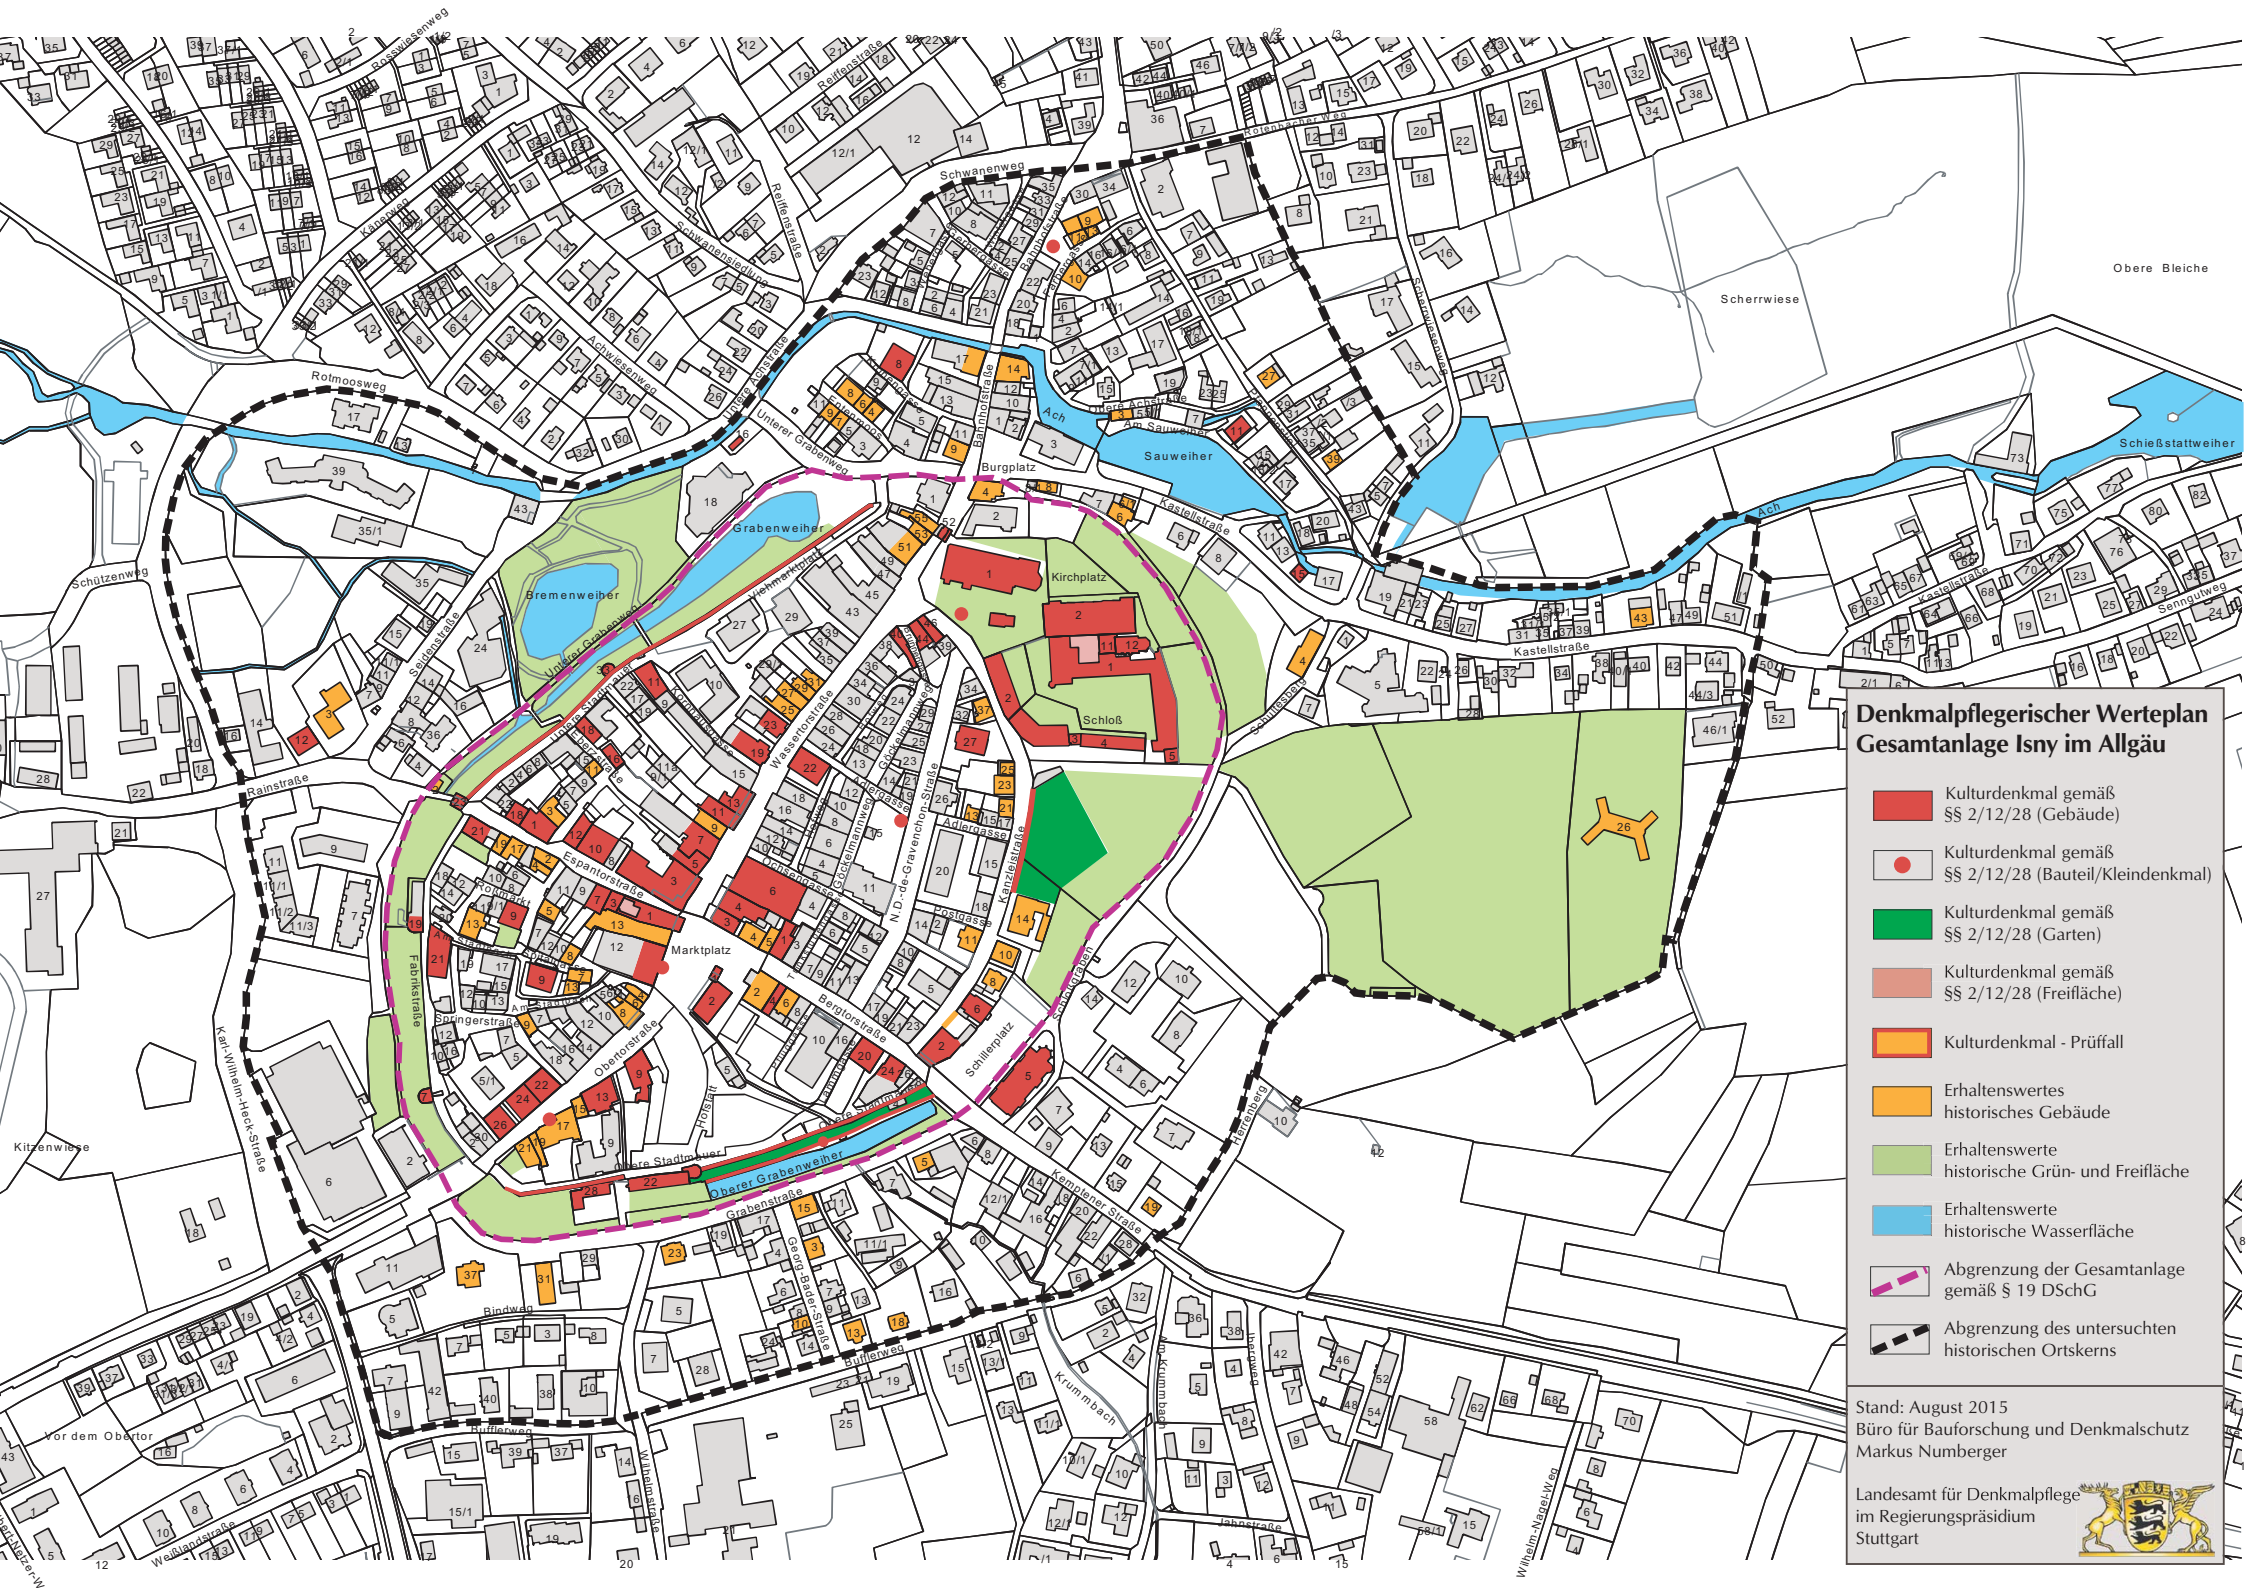
- Kulturdenkmal gemäß
§§ 2/12/28 (Gebäude)
- Kulturdenkmal gemäß
§§ 2/12/28 (Bauteil/Kleindenkmal)
- Kulturdenkmal gemäß
§§ 2/12/28 (Garten)
- Kulturdenkmal gemäß
§§ 2/12/28 (Freifläche)
- Kulturdenkmal - Prüffall
- Erhaltenswertes
historisches Gebäude
- Erhaltenswerte
historische Grün- und Freifläche
- Erhaltenswerte
historische Wasserfläche
- Abgrenzung der Gesamtanlage
gemäß § 19 DSchG
- Abgrenzung des untersuchten
historischen Ortskerns

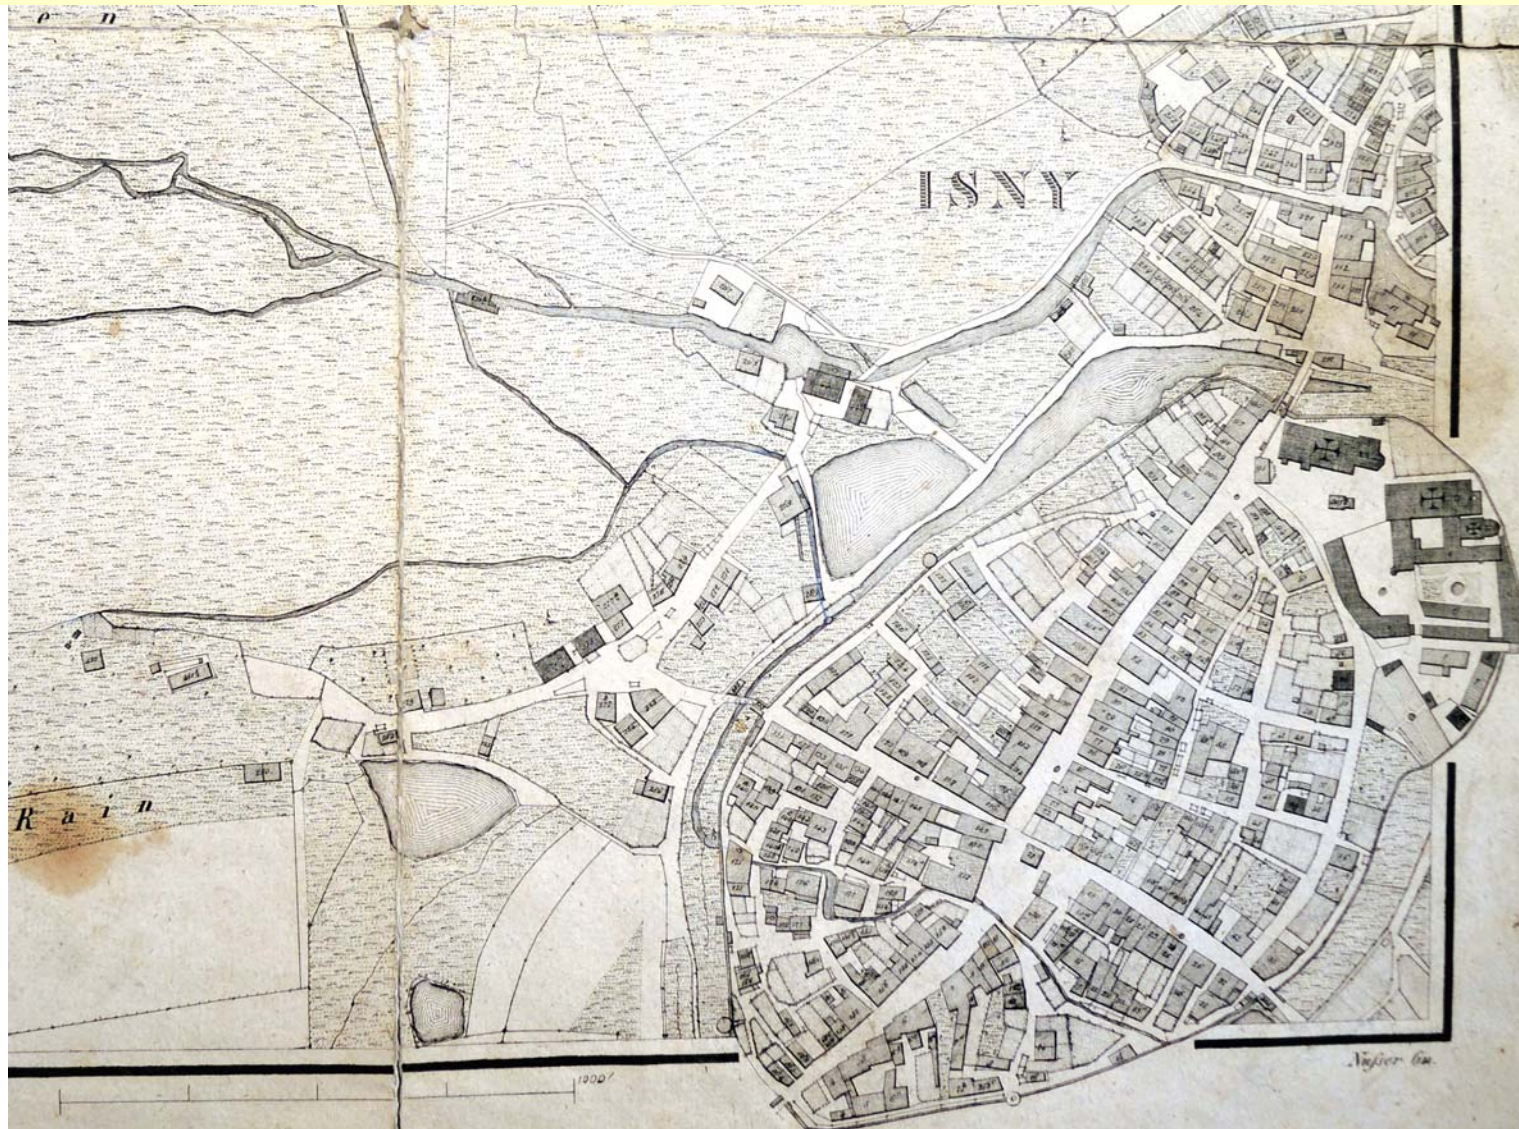
Württembergische Primärkatasterkarte von 1826 (nordwestlicher Teilausschnitt)

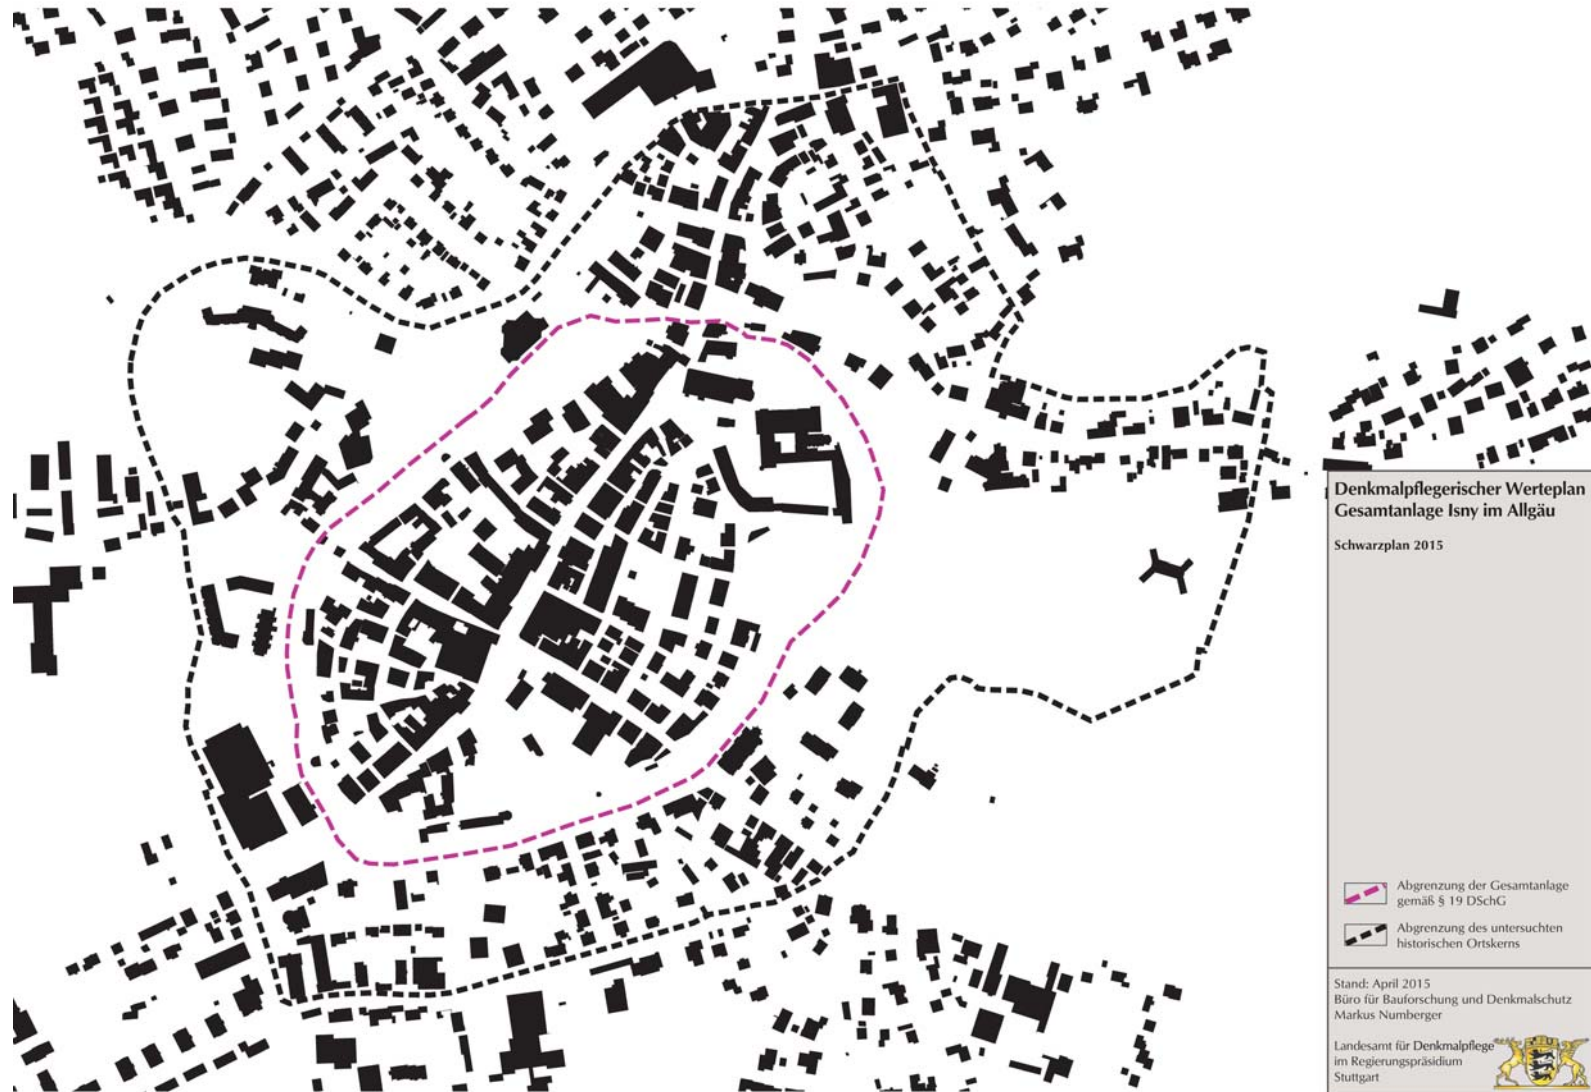
Aktueller Schwarzplan der Stadt Isny im Allgäu

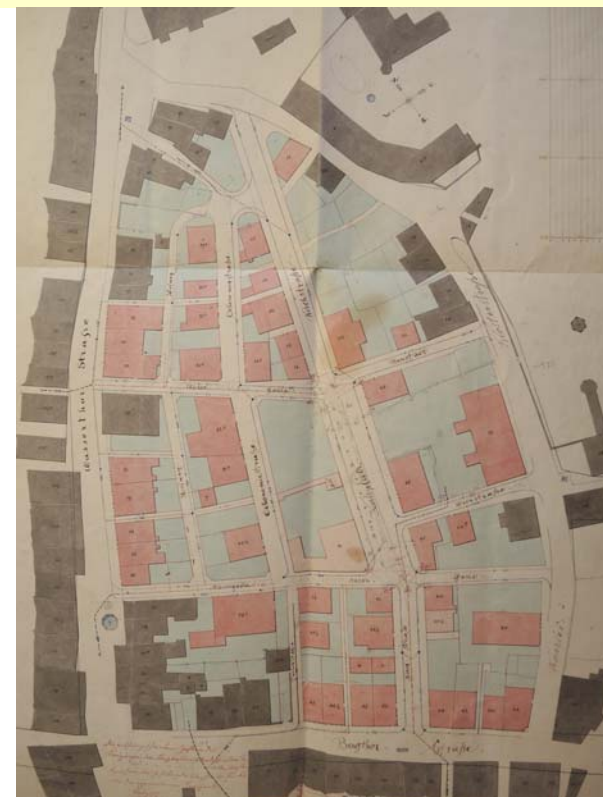
Wiederaufbauplan zum 1864 abgebrannten östlichen Viertel, 1866

Was der Primärkatasterplan noch nicht zeigt, sind die Zerstörungen im östlichen Viertel aufgrund der Stadtbrände von 1864 und 1866. Ein Wiederaufbauplan aus dem Jahr 1866 zeigt den Umfang der Zerstörungen und zugleich die Neuplanungen beim Wiederaufbau nach 1866. So wurde östlich, parallel zur Wassertorstraße der Hofweg völlig neu angelegt und dadurch die bisherige Parzellentiefe in etwa halbiert.

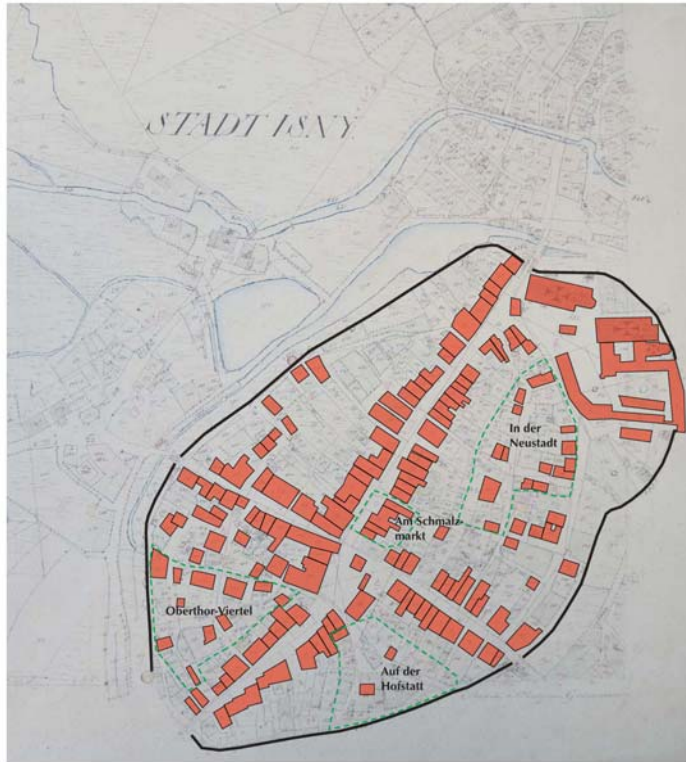
Denkmalpflegerischer Werteplan Gesamtanlage Isny im Allgäu

Darstellung der Hauptgebäude der Kernstadt auf Grundlage des Primärkatasterplan von 1826 und Benennung der Stadtviertel nach Primärkataster 1830

Entsprechend dieser deutlichen Strukturierung im Stadtgefüge finden sich auch diverse historische Sonderbauten. Die beiliegende Kartierung auf dem Primärkatasterplan macht diese deutlich. Die wichtigsten historischen Sonderbauten stellen im "geistlichen Bezirk" natürlich die beiden Kirchen und das ehemalige Kloster (später Schloss) dar. Aber auch die neben den stattlichen Kirchen eher unscheinbar wirkende Ölbergkapelle ist als wichtiger Sonderbau zu erwähnen. Die bürgerliche Stadt wird neben ihrem zentralen Rathausgebäude von zahlreichen Gasthäusern bestimmt. Daneben dominieren zwei Apotheken und einige stattliche Kaufmannshäuser das Straßenbild entlang der Hauptachsen. Das Zentrum des Straßengefüges bildet der Marktplatz mit dem weithin sichtbaren Blaserturm. Aber auch kirchliche Einrichtungen, wie das ehemalige Schulhaus in der Bergtorstraße, die Mädchenschule (Spitalgasse 9) oder verschiedene evangelische und katholische

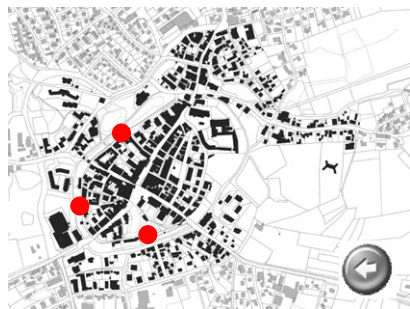
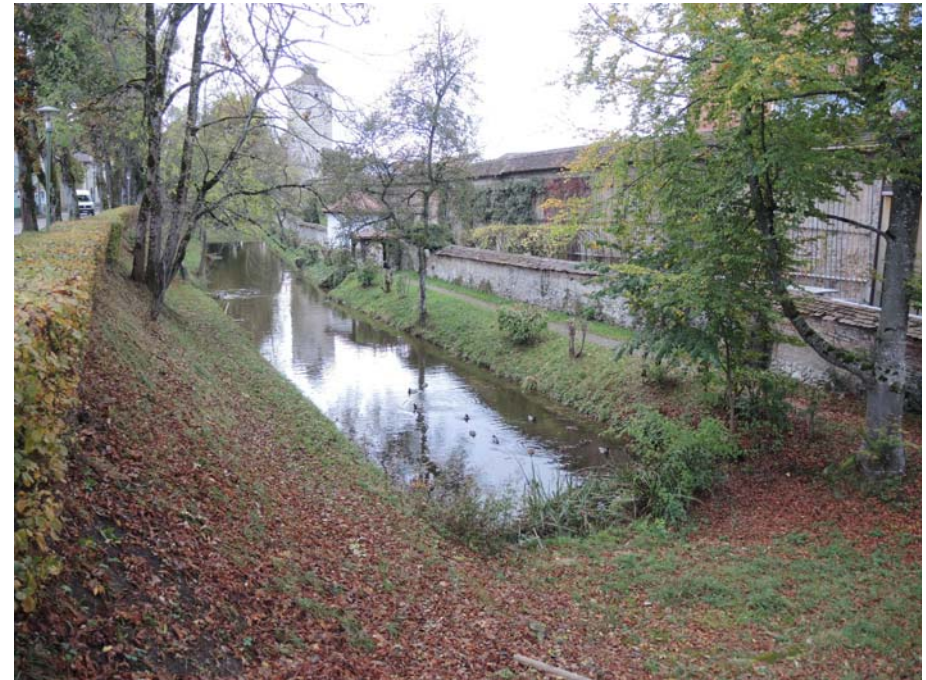
Nach neuesten Forschungen das östliche Viertel des Stadtovals im 13. Jh. ummauert. Ab den 1370er Jahren Erweiterung der Stadt und Besfestigung des heutigen Ovals. Ab dem 19. Jahrhundert vermehrt Rückbau und Abbruch der Stadtbesfestigung.

Die in großen Teilen herausragend erhaltene Stadtbesfestigung ist ein wichtiges Zeugnis für die einstige Bedeutung der Reichsstadt Isny und deren Wohlstand und Wehrhaftigkeit in früheren Jahrhunderten. Zudem ist sie prägend für die Stadtsilhouette. An der Erhaltung der Sachgesamtheit besteht aus wissenschaftlichen und heimatgeschichtlichen Gründen ein öffentliches Interesse.

Ansicht des Oberen Grabens mit Zwingermauer und Stadtmauer

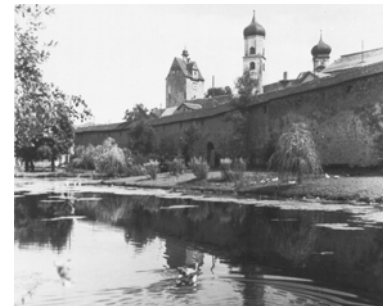
Stadtmauer am Grabenweiher 1944

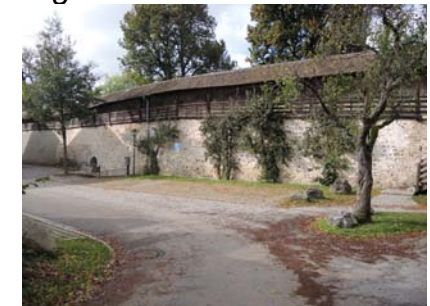
Ansicht der Unteren Stadtmauer

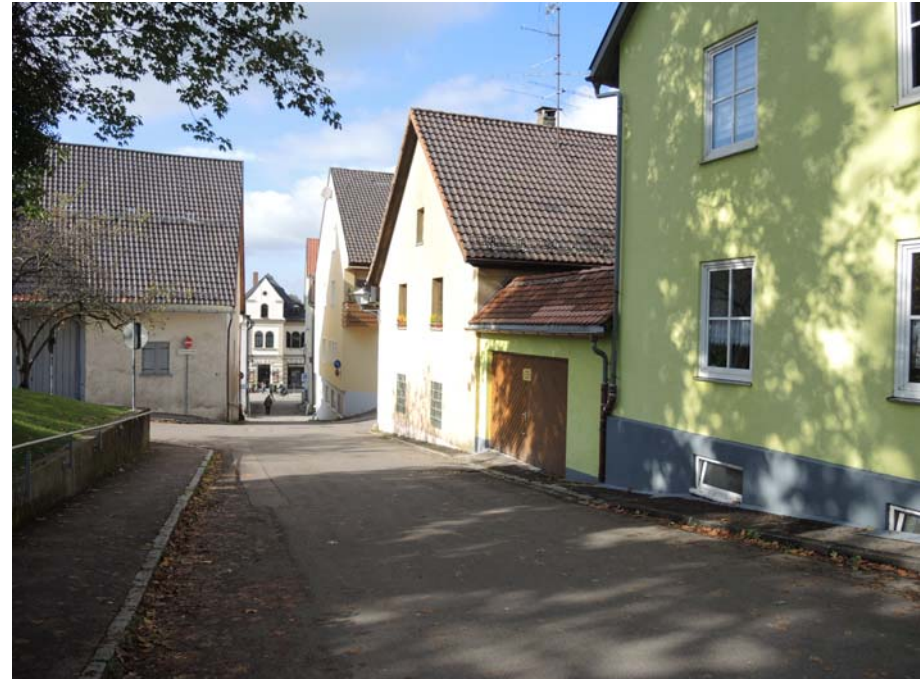
❶ Blick nach Nordwesten auf Höhe N.D.-de-Gravenchon-Straße

Die Adlergasse erstreckt sich mit stetigem Anstieg ❶ von der Wassertorstraße im Westen kommend in südöstliche Richtung, wo sie schließlich am historischen Ortsrand in die Kanzleistraße einmündet. Ihren Namen erhielt die nach dem Stadtbrand von 1864 neu angelegte Straße von dem an der Einmündung zur Wassertorstraße stehenden Gasthaus „Zum schwarzen Adler“. Die Bebauung ist teils giebel-, teils traufständig angeordnet und stammt überwiegend aus dem 19.-20. Jahrhundert. Dominierend ist die große Freifläche ❷ südlich der Adlergasse an der Kreuzung zur N.-D.-de-Gravenchon-Straße, die wiederum an der Straßenkreuzung durch das Gefallenendenkmal geprägt wird.

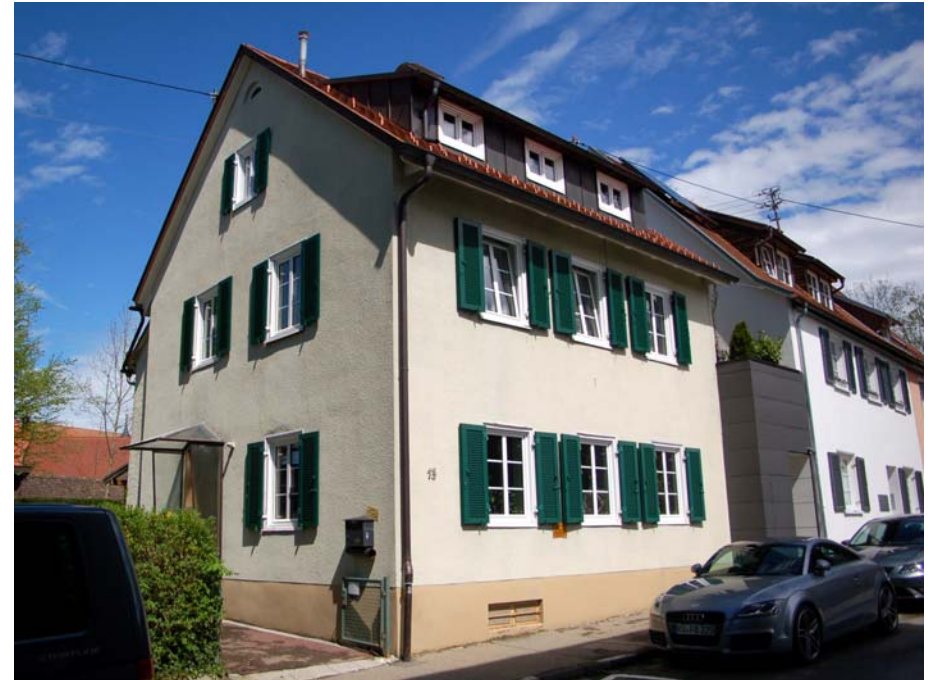
Ansicht des Gebäudes von Südwesten

Traufständiges, zweigeschossiges Wohnhaus. Über massiv gemauertem Kellersockel erheben sich zwei verputzte Vollgeschosse. Nach oben mit einer Dachgeschossebene und Spitzboden unter einem Satteldach mit Schleppgaube abschließend. Nach dem Stadtbrand von 1864, wohl in der ersten Hälfte des 20. Jahrhunderts, neu erbaut.

Das gut überlieferte Wohnhaus am östlichen Rand des Stadtbrandareals von 1864 steht beispielhaft für den Wiederaufbau dieses innerstädtischen Bereichs, bei welchem zwar die Straßenstruktur der Zeit angepasst und verbreitert wurde, die Bebauung sich jedoch an den historischen Parzellenstrukturen und Gebäudetakaturen orientierte.

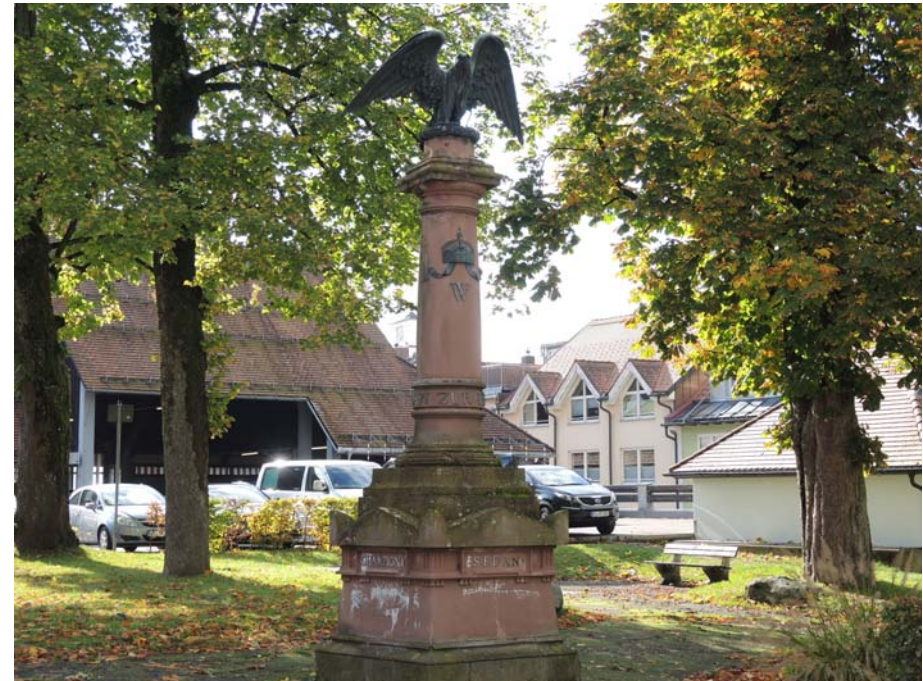
Ansicht des Gefallenendenkmals von Nordosten

Im nordöstlichen Bereich einer Grünfläche an der Ecke Adlergasse - Notre-Dame-de-Gravenchon-Straße stehendes Denkmal für die Gefallenen des Krieges 1870/71. Eine Buntsandsteinstele über kubischer Basis. Bronzeapplikationen und Schriftzug „Zur Erinnerung 1870-71“ an der Säule und bekrönender Bronzeadler. Das Gefallenendenkmal wurde 1890 nach einem Entwurf von Robert Schmolh nach einem Entwurf von Robert Schmolh durch den Bildhauer Teufel in Alpirsbacher Buntsandstein hergestellt. Der Bronzeadler wurde in der Erzgießerei von Prof. Lenz in Nürnberg gegossen. Aufgestellt wurde das Kriegerdenkmal auf dem Kirchplatz, vor dem Ölberg. Erst 1929 erhielt das Denkmal seinen heutigen Standort.

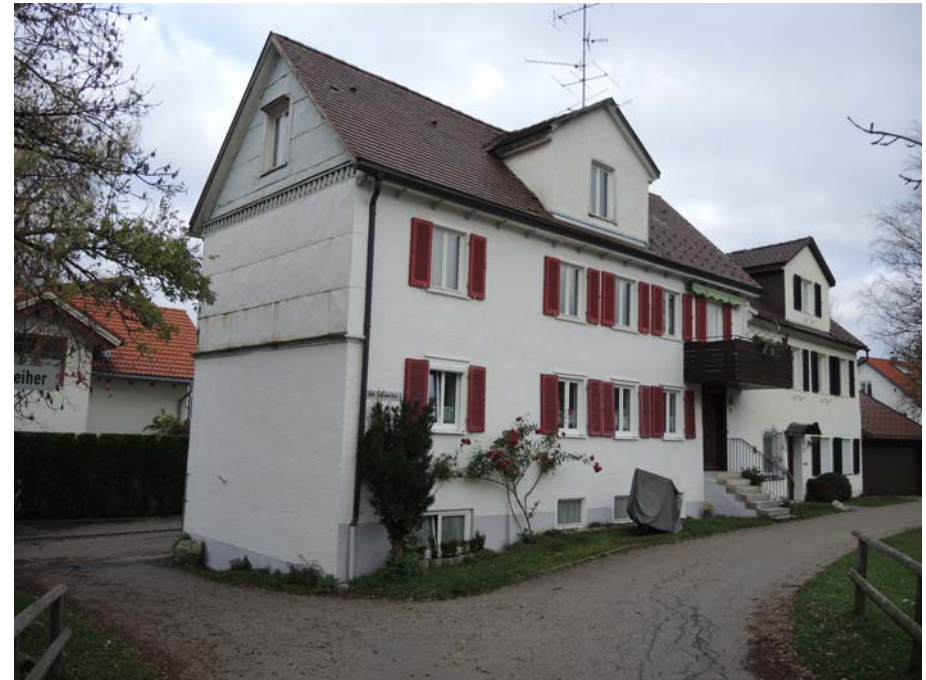
Wohl zu Beginn des 19. Jahrhunderts erbaut. 1830 als Nadelfabrik mit Drahtzieherei und Wasserantrieb durch Karl und David Rödel genutzt. Jüngere Veränderungen.

Ansicht des Gebäudes von Südwesten

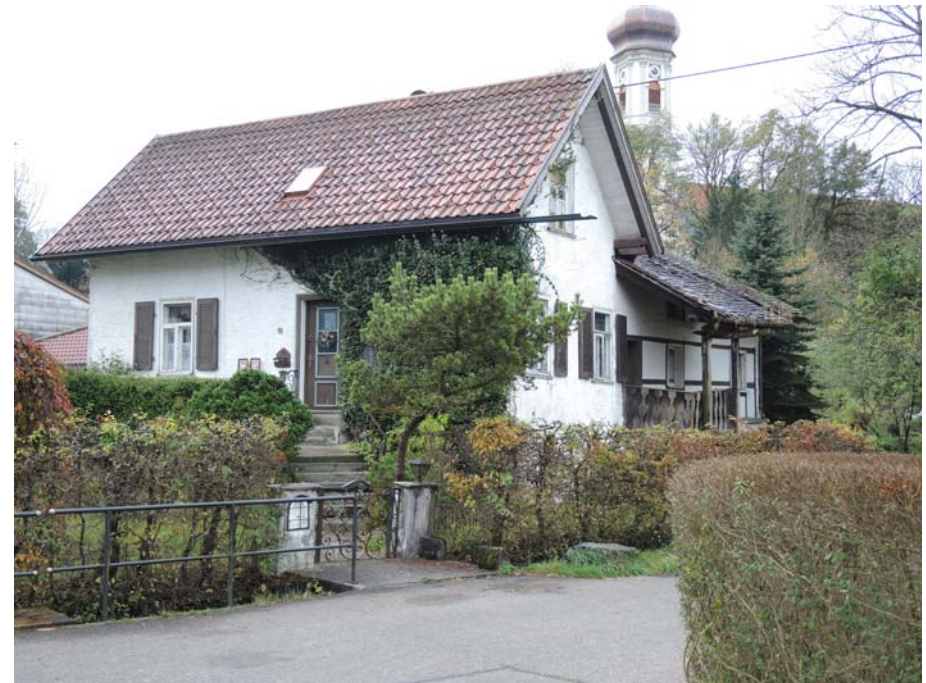
In Ecklage zwischen der Oberen Achstraße und dem Pfannenstiel stehendes, zum Sauweiher hin giebelständiges, eingeschossiges Einhaus mit massiv gemauertem Kellergeschoss und teils fachwerksichtigem, teils verbrettertem, teils verputztem Obergeschoss. Der nordöstliche Wohnteil mit außenliegendem, steinernem Treppenaufgang und einer Dachgeschossebene unter einem Satteldach. Der südwestliche Ökonomieteil mit hölzernem Treppenaufgang und flachem Satteldach, welches in seiner Firstrichtung um 90 Grad zum Wohnteil gedreht ist. 18./19. Jahrhundert mit jüngeren Veränderungen. 1830 als Handwerkerhaus eines Zimmermanns genutzt.

Ansicht des Gebäudes von Norden

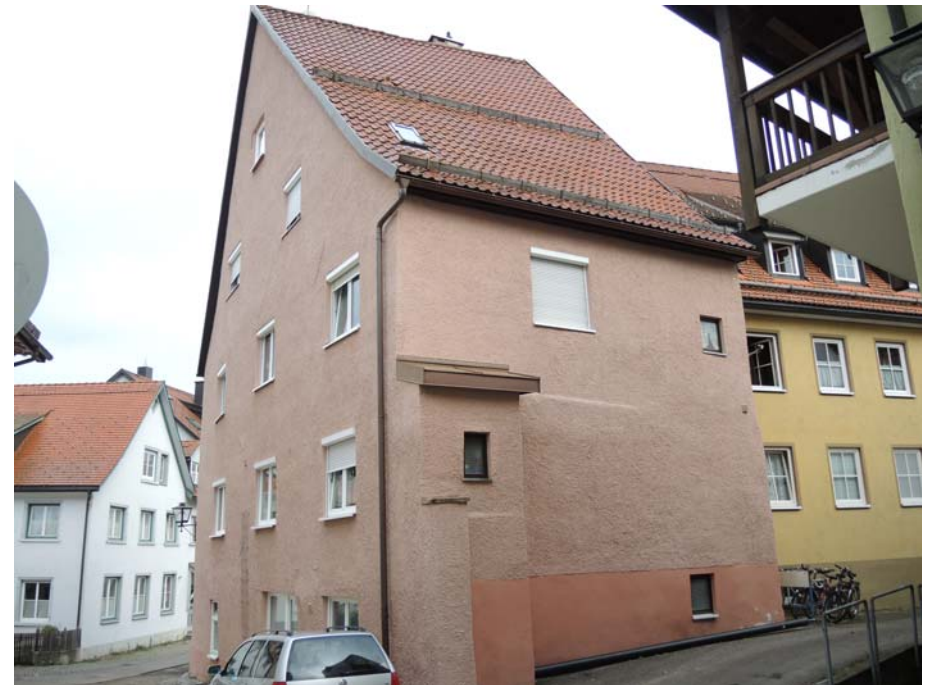
In Eck- und leichter Hanglage unmittelbar am ehemaligen Stadtbach gelegenes, dreigeschossiges Wohnhaus. Teils massiv gemauerte, teils wohl in Fachwerkbauweise errichtete und verputzte Vollgeschosse. Nach oben mit zwei Dachgeschossebenen und Spitzboden unter einem Satteldach abschließend. An der südlichen Gebäudeecke ein zweigeschossiger Abortanbau. Nach dem Stadtbrand von 1631 wohl Mitte des 17. Jahrhunderts neu erbaut. Seit 1748 als Wohnhaus von Weißgerbern genutzt. Jüngere Veränderungen.

Ansicht des Gebäudes von Süden

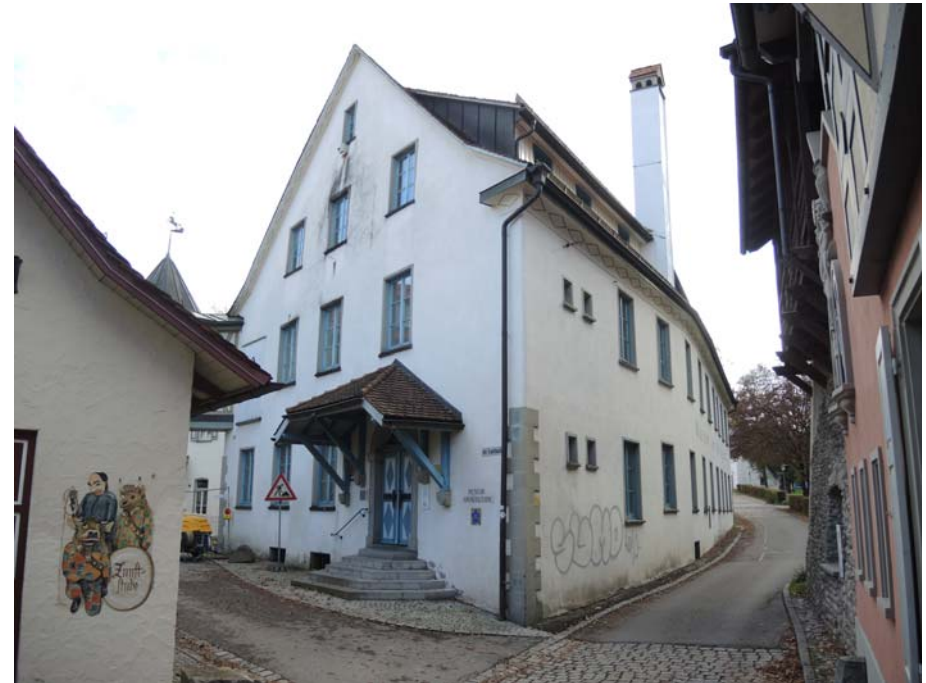
Im 17. Jahrhundert als Stadtmühle erbaut; im Kern möglicherweise älter. 1834 Umbau zur Seidenspinnerei und Zwirnerie Springer. Ende des 20. Jahrhundert Umbau zum Museum am Mühlturn.

Ansicht des Gebäudes von Norden

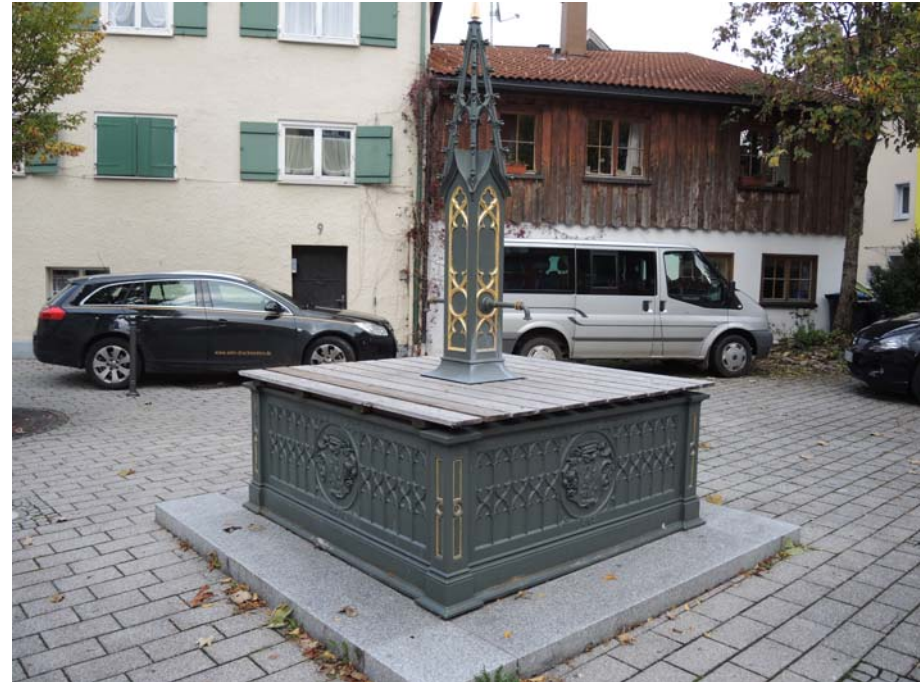
Laut Aufschrift am Brunnentrog 1868 durch die Eisengießerei L. Kuhn in Stuttgart-Berg hergestellt. Zunächst auf dem Kirchplatz aufgestellt. Um die Mitte des 20. Jahrhunderts wurde der Brunnen an seinen heutigen Standort versetzt. 2007 Restaurierung des Brunnens.

Ansicht des Brunnens von Südwesten

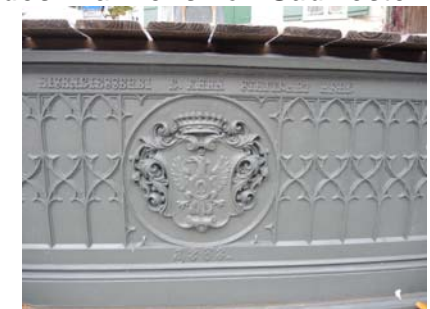
Detail des Brunnentrogs „1868“

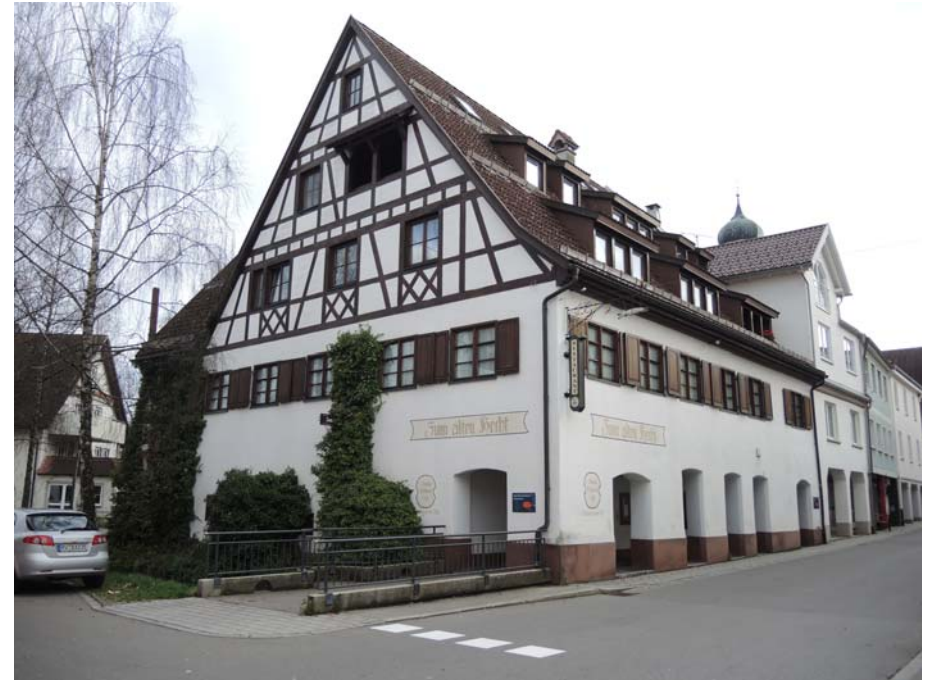
Nach dem Brand von 1727 um 1729 neu erbautes Gasthaus „Zum Hecht“. 1981/82 Abbruch des Dachtragwerks und Neubau des nördlichen Fachwerkgiebels sowie des Daches.

Ansicht des Gebäudes von Nordwesten

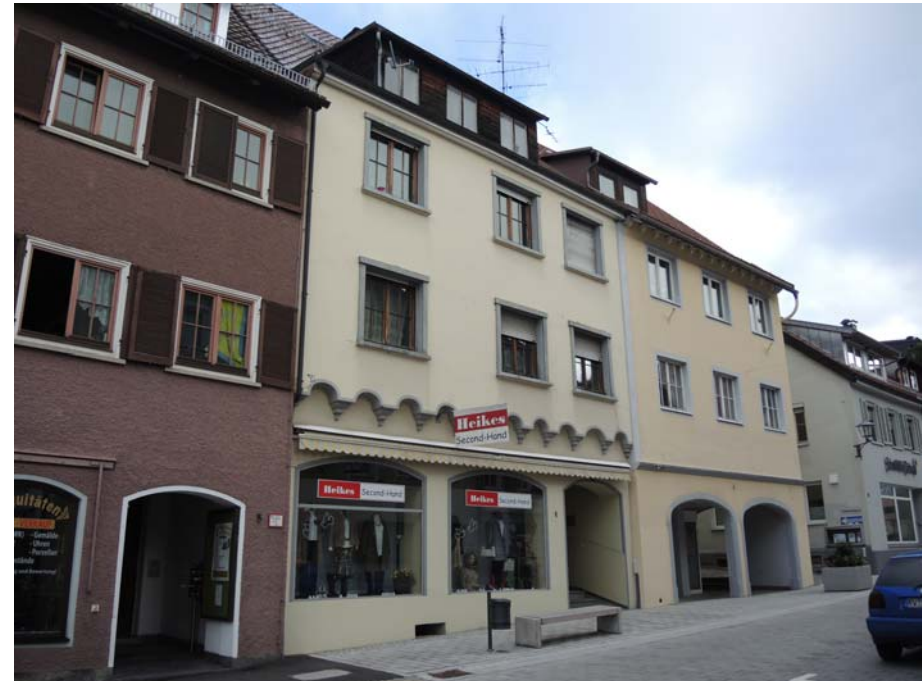
In einer Reihe traufständiger Gebäude stehendes, dreigeschossiges Wohn- und Geschäftshaus mit massiv gemauerten und verputzten Vollgeschossen. Das Obergeschoss auf einem Rundbogenfries vorkragend. Nach oben mit zwei Dachgeschossebenen unter einem Satteldach mit Schlepptgaube abschließend. Nach dem Stadtbrand von 1631 wohl Mitte des 17. Jahrhunderts als Bäckerei neu erbaut und als solche bis ins 19. Jahrhundert genutzt. Ursprünglich wohl nur zweigeschossig und im 20. Jahrhundert durch Anhebung der Traufe dreigeschossig ausgebaut. 1975 Umbau und Erweiterung.

Ansicht des Gebäudes von Südwesten

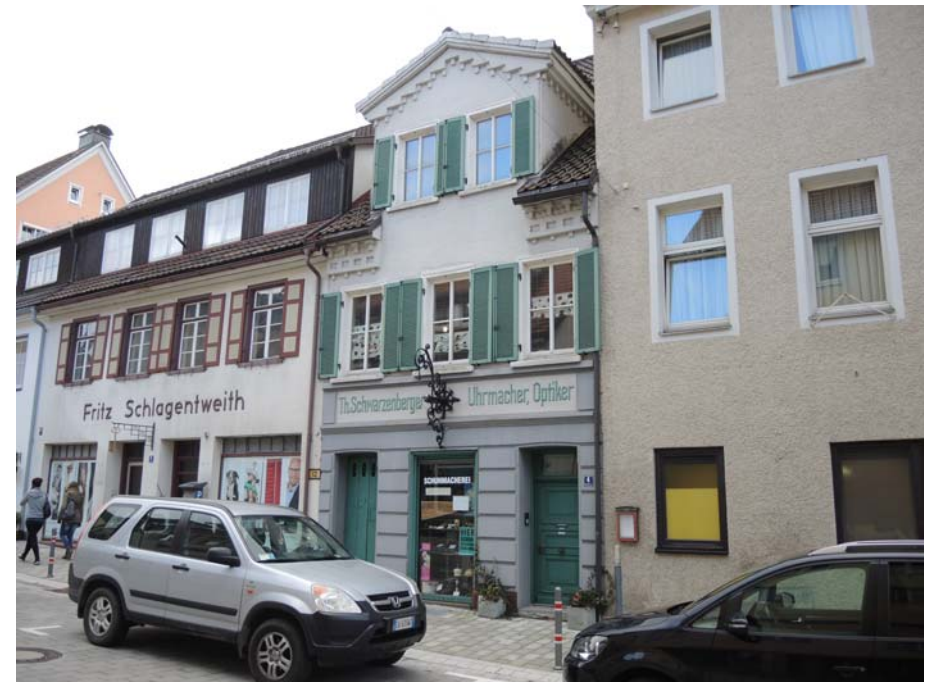
In einer Reihe traufständiger Gebäude stehendes, zweigeschossiges Wohn- und Geschäftshaus samt Optikerwerkstatt. Schmales, massiv gemauertes und verputztes Gebäude mit symmetrischer Fassadengliederung. Nach oben mit zwei Dachgeschossebenen und Spitzboden unter einem Satteldach mit Zwerchhaus abschließend. Die Straßenseite mit Trauf- und Ortgangfriesen gestaltet. Nach dem Brand von 1866 neu erbaut. 1906/07 Einrichtung einer Uhrmacher- und Optikerwerkstatt durch Theodor Schwarzenberger, die bis heute mit Werkbänken und Maschinen erhalten ist. Um 1917 Erweiterung der Werkstatt zur Hofseite.

Ansicht des Gebäudes von Norden

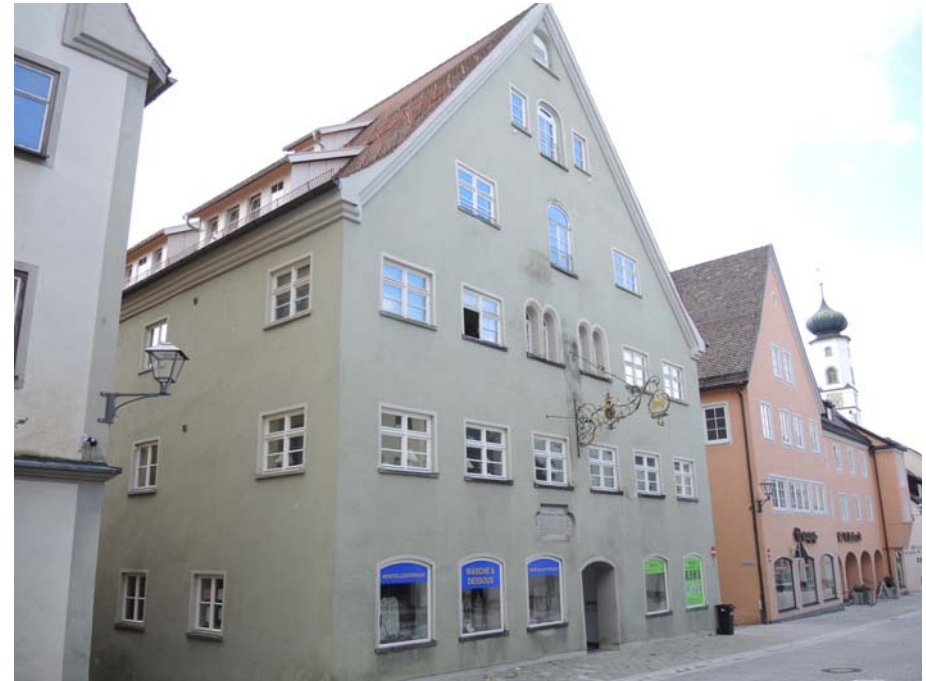
Ansicht des Gasthauses von Osten

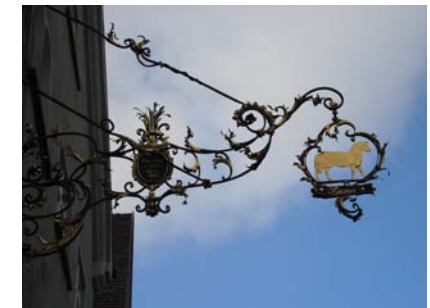
Ansicht des Wirtshausauslegers

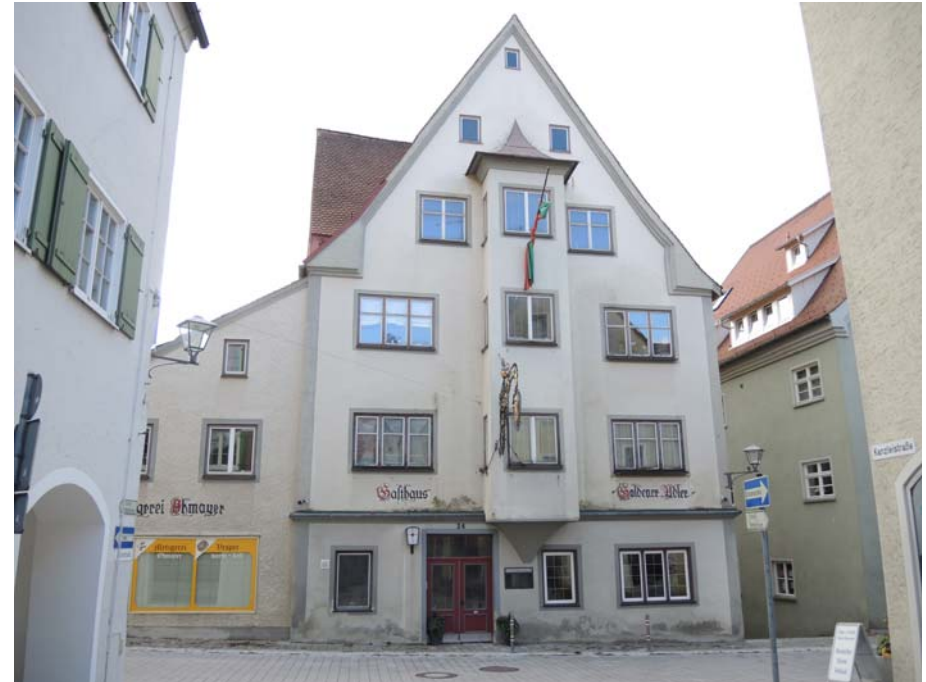
Ansicht des Gasthauses von Nordosten

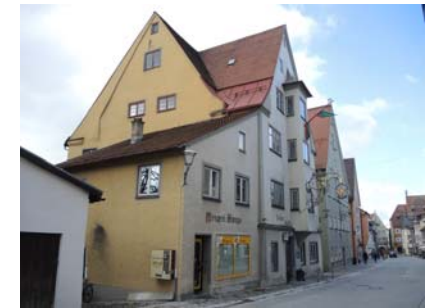
Ansicht von Südosten

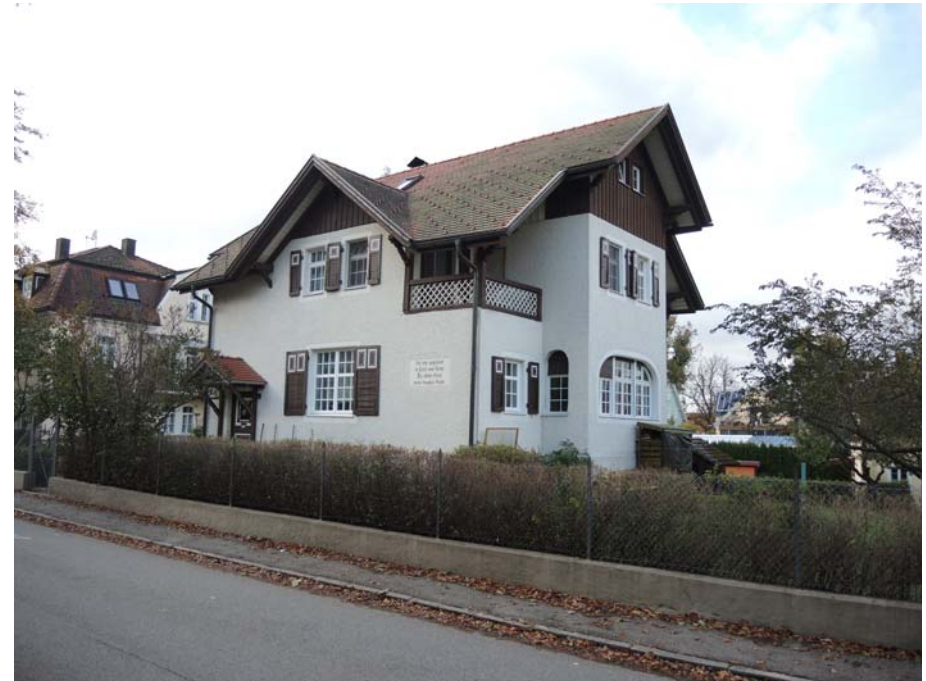
Ansicht des Gebäudes von Südosten

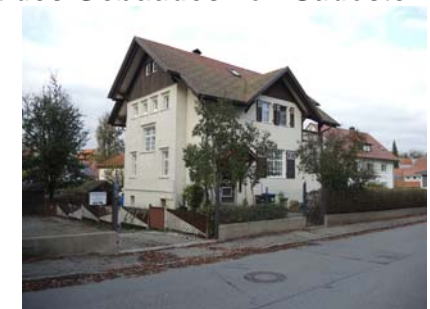
Ansicht von Südwesten

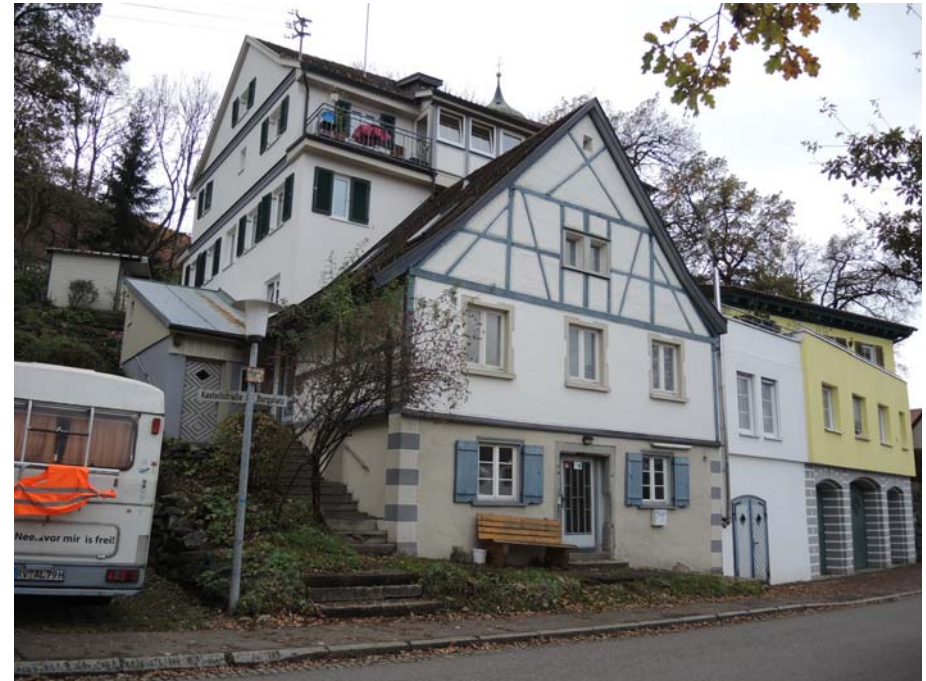
Ansicht der Gebäude von Nordosten

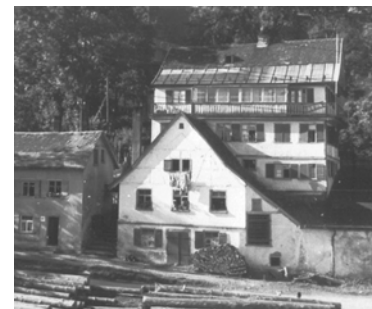
Ansicht von Norden 1944

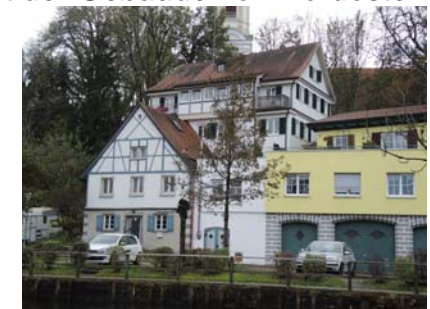
Ansicht von Nordwesten

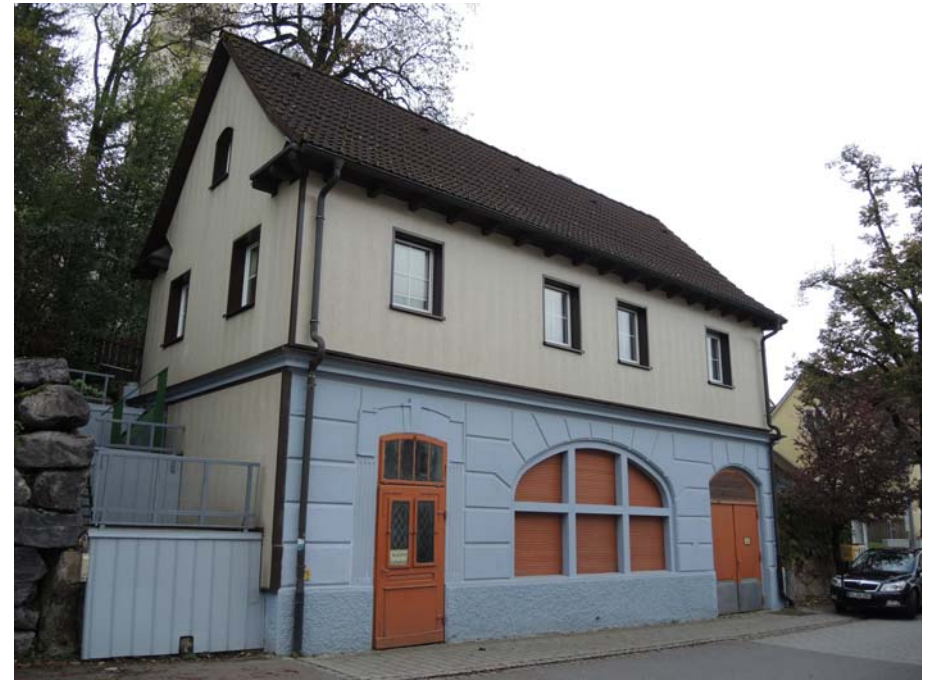
Ansicht des Gebäudes von Nordosten

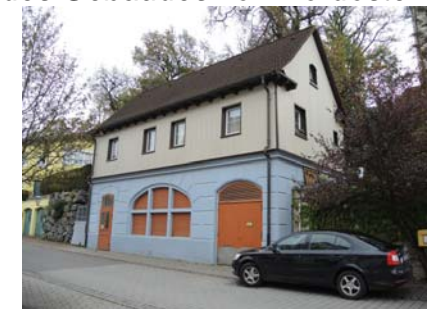
Ansicht von Nordwesten

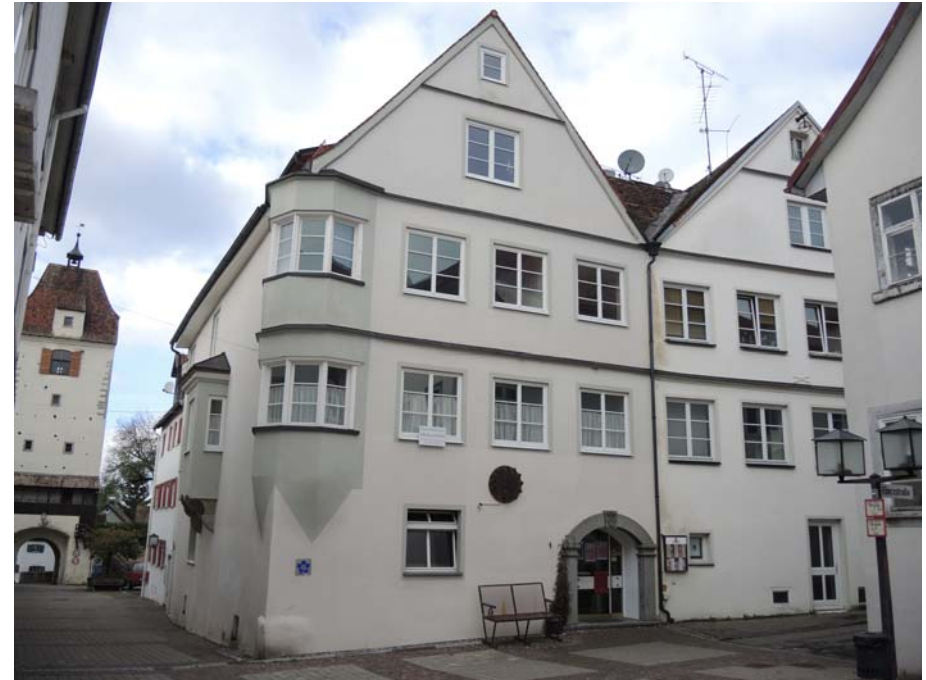
Ansicht des Gebäudes von Südosten
