**Denkmalpflegerischer Werteplan
Gesamtanlage Isny im Allgäu**

Stand: August 2015
Büro für Bauforschung und Denkmalschutz
Markus Numberger

Isny im Allgäu, Landkreis Ravensburg

Gesamtanlage gemäß § 19 DSchG

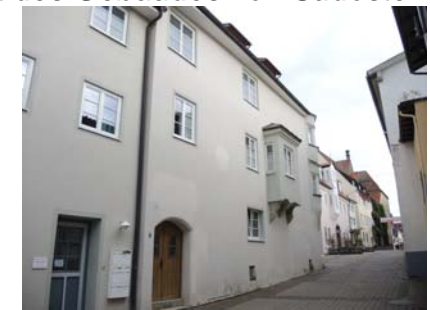
Ansicht von Westen

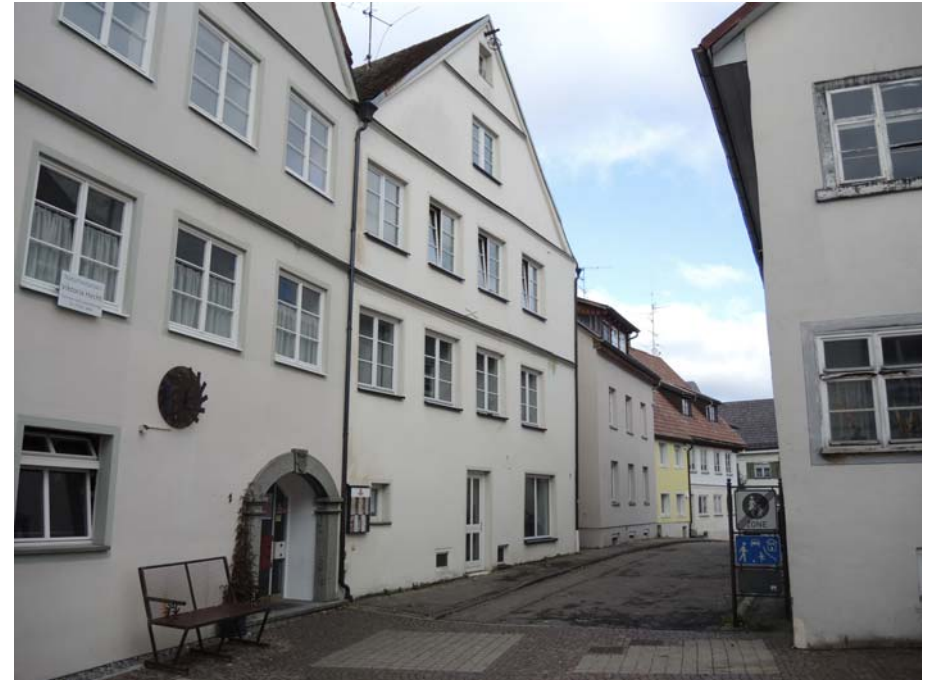
Ansicht des Gebäudes von Süden

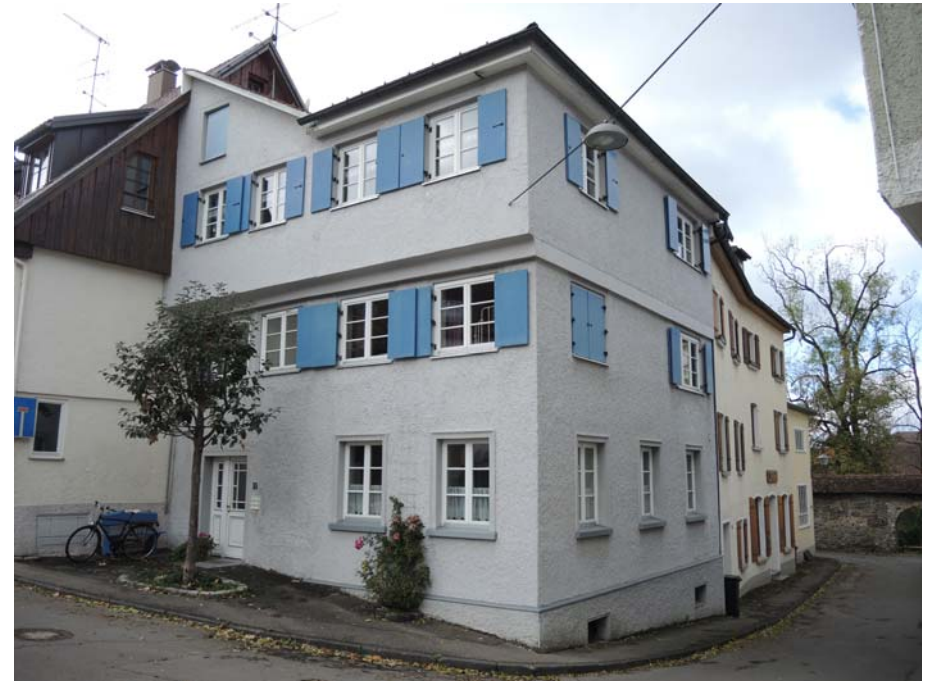
Ansicht des Gebäudes von Osten

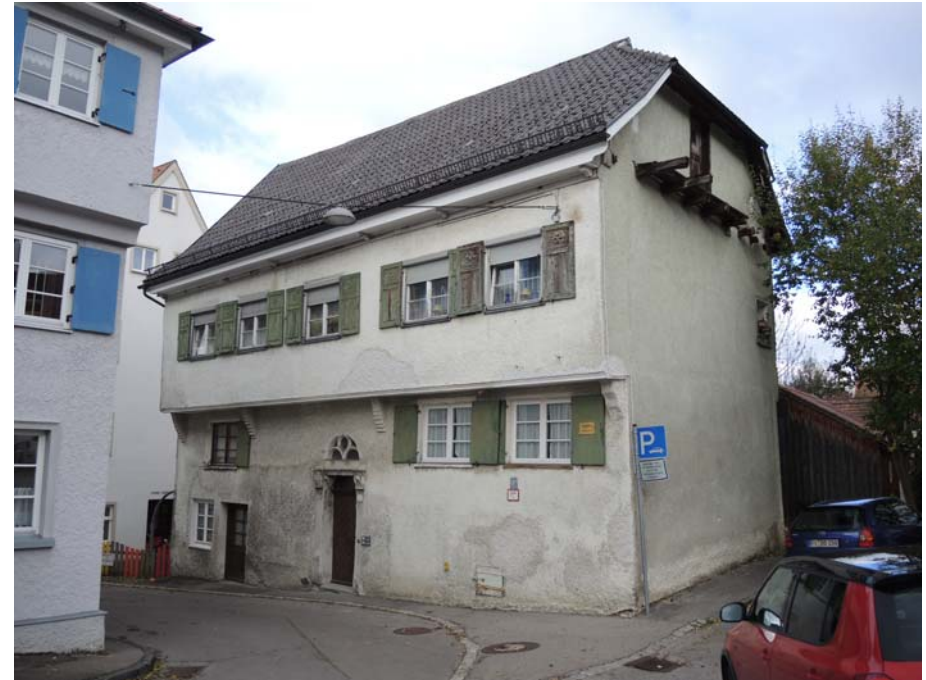
Ansicht des Gebäudes von Süden

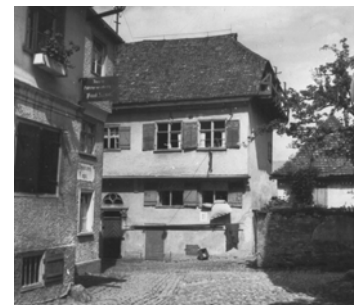
Ansicht von Südwesten 1944

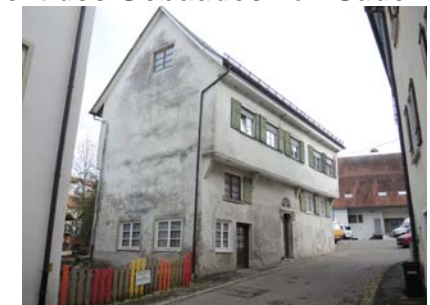
Ansicht von Nordwesten

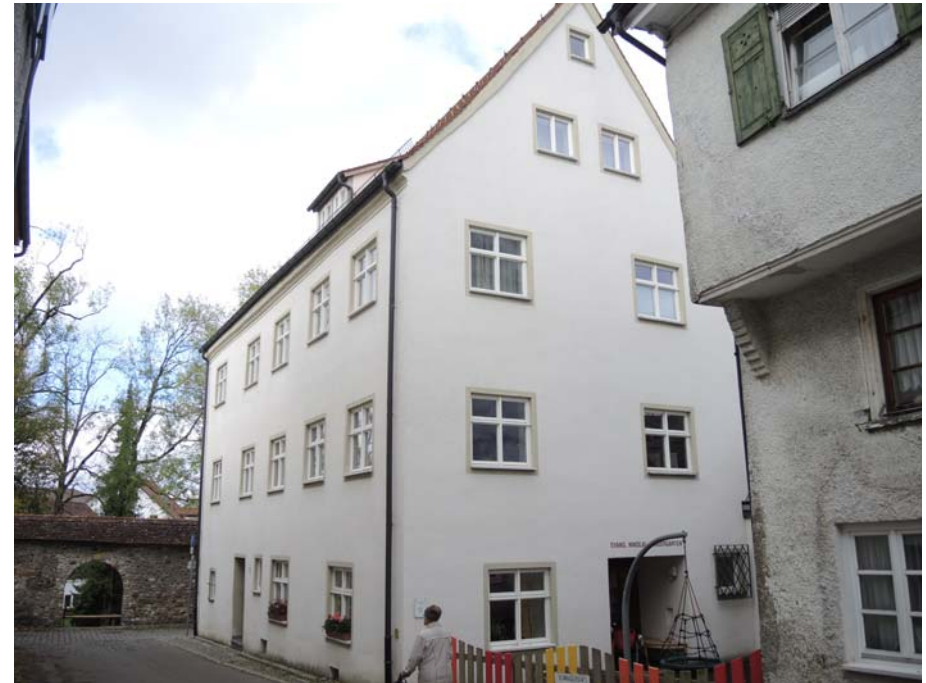
Ansicht des Gebäudes von Süden

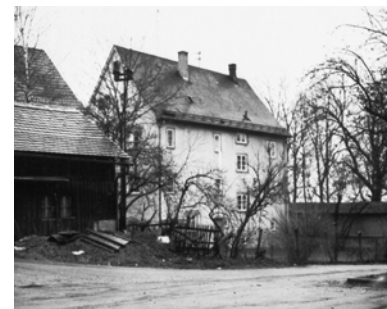
Ansicht von Osten 1974

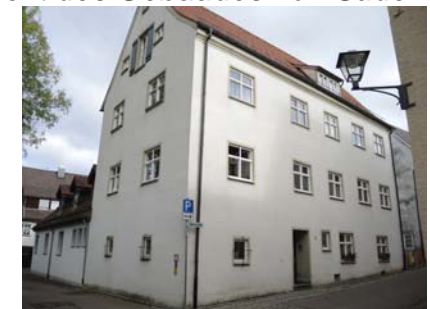
Ansicht von Westen

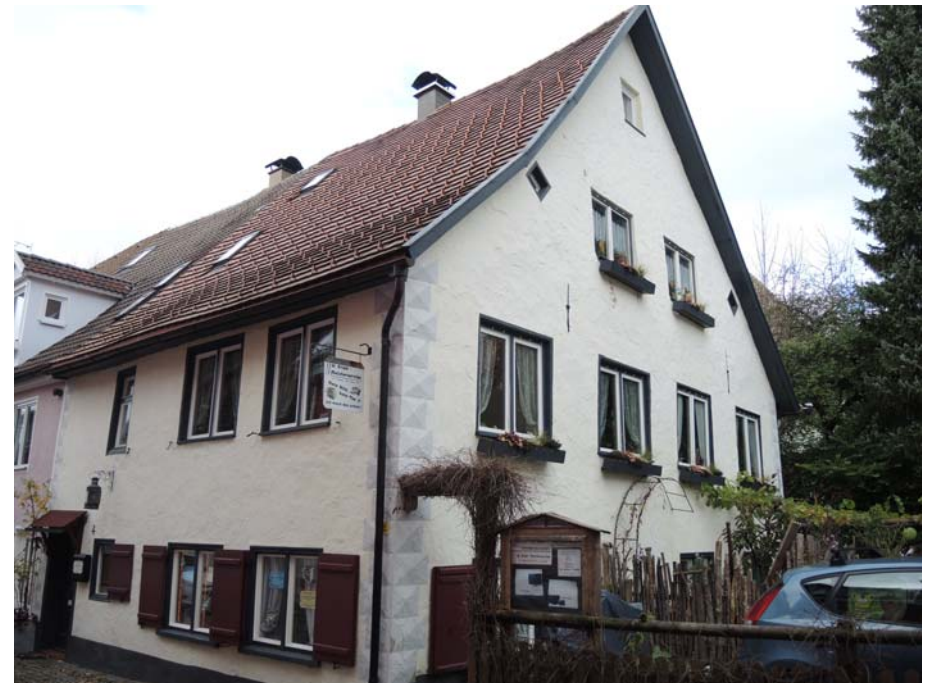
Ansicht des Gebäudes von Süden

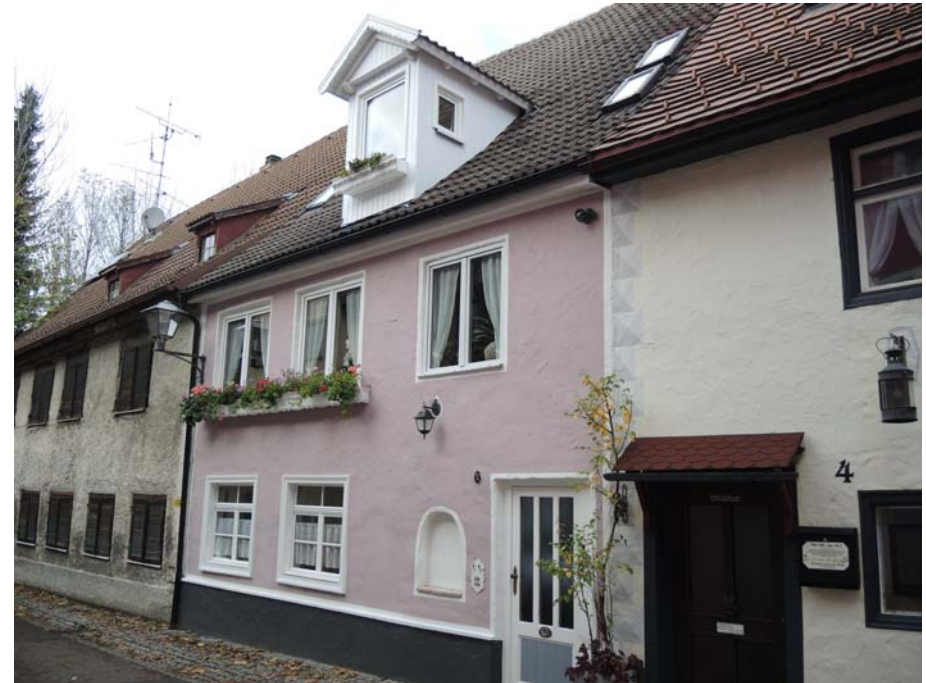
Ansicht des Gebäudes von Süden

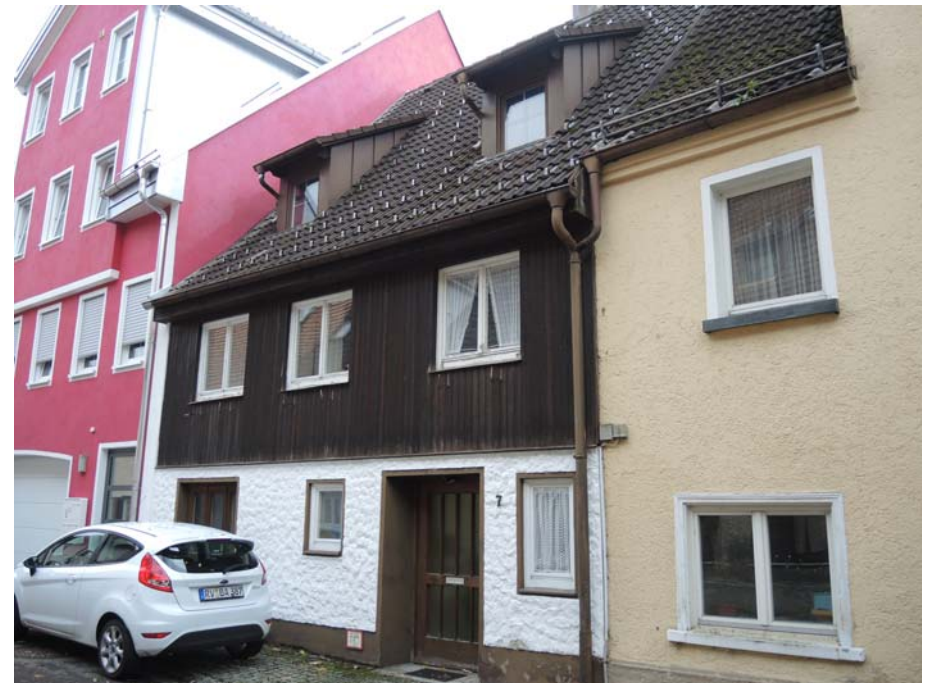
Ansicht des Gebäudes von Norden

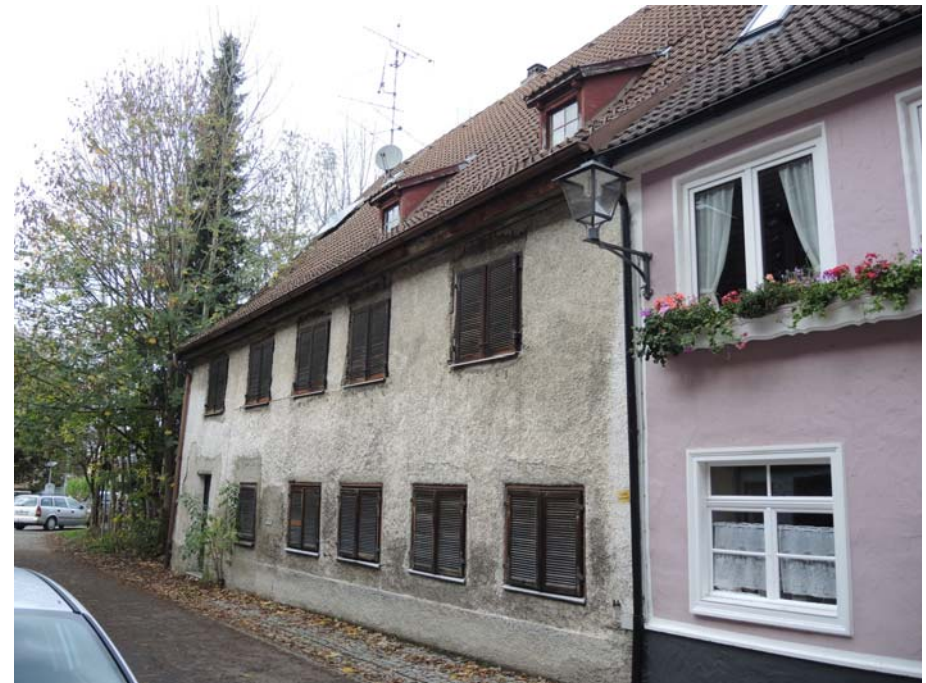
Ansicht des Gebäudes von Süden

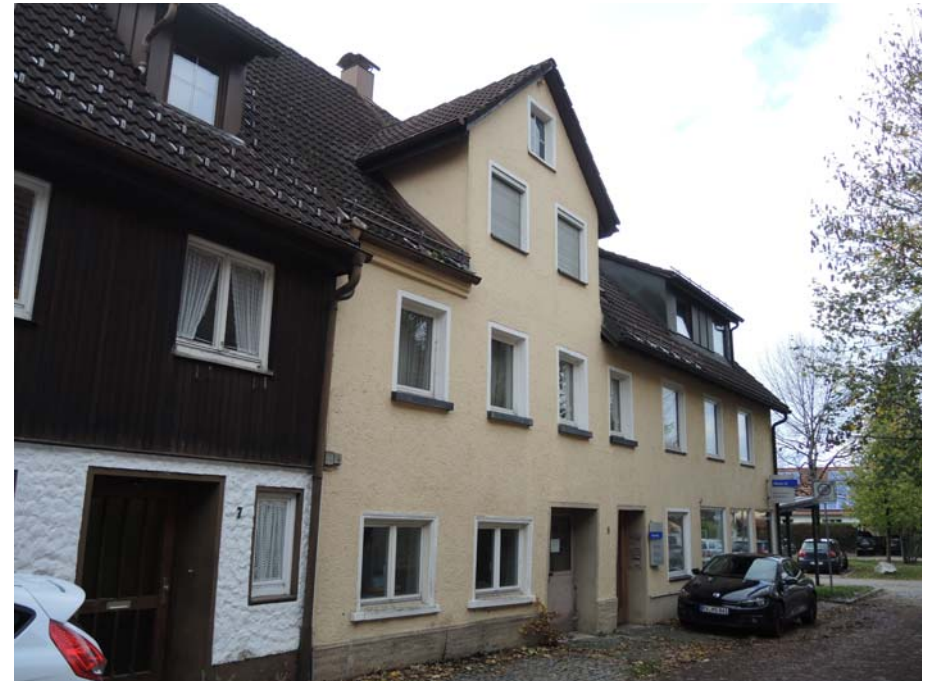
Ansicht des Gebäudes von Osten

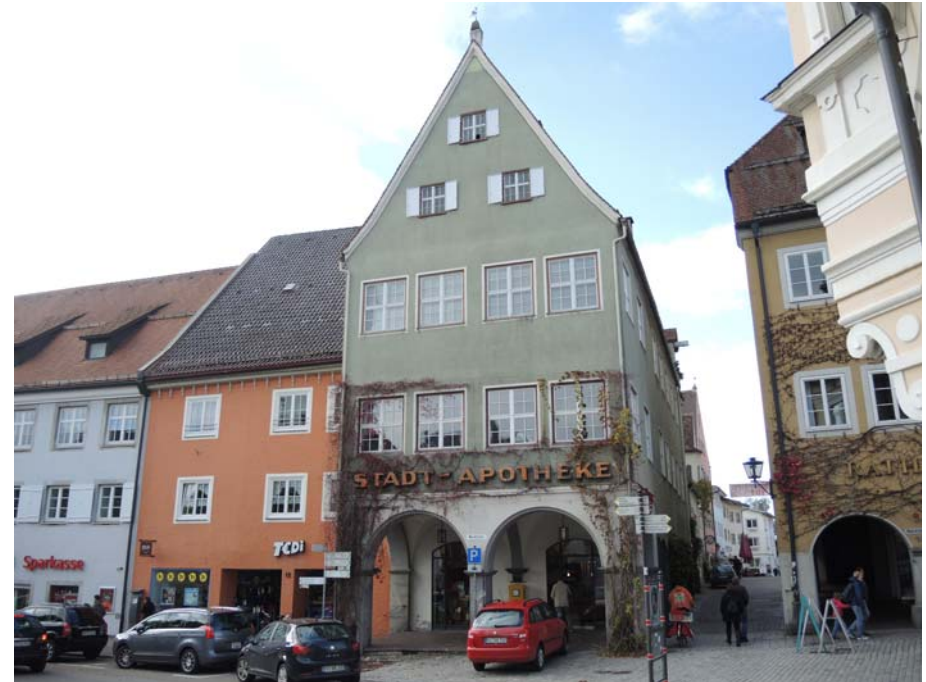
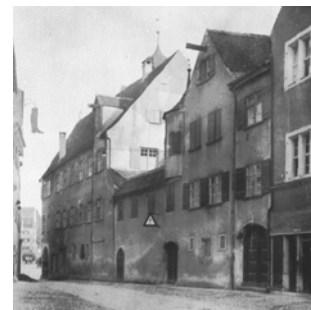
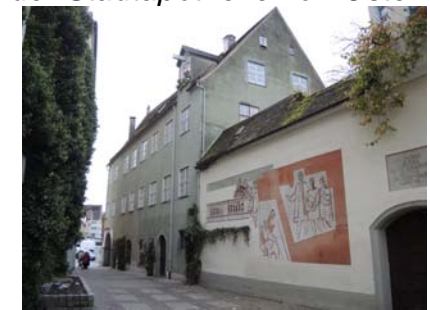
Ansicht der Stadtapotheke von Osten

Ansicht von Nordwesten um 1940

Ansicht von Nordwesten

16. Jahrhundert. Ab 1710 im Besitz der Patrizierfamilie von Eberz. Seit 1762 als Stadtapotheke genutzt. 1950er Jahre Instandsetzung. 1978 Dachgeschossausbau.

Das bemerkenswert überlieferte Gebäude ist ein herausragendes Zeugnis für ein ehemaliges Patrizierhaus, welches den Stadtbrand von 1631 überdauert hat. Zudem dokumentiert die Apotheke einen Teil der Medizingeschichte seit dem 18. Jahrhundert in Isny. An der Erhaltung besteht aus wissenschaftlichen und heimatgeschichtlichen Gründen ein besonderes öffentliches Interesse.

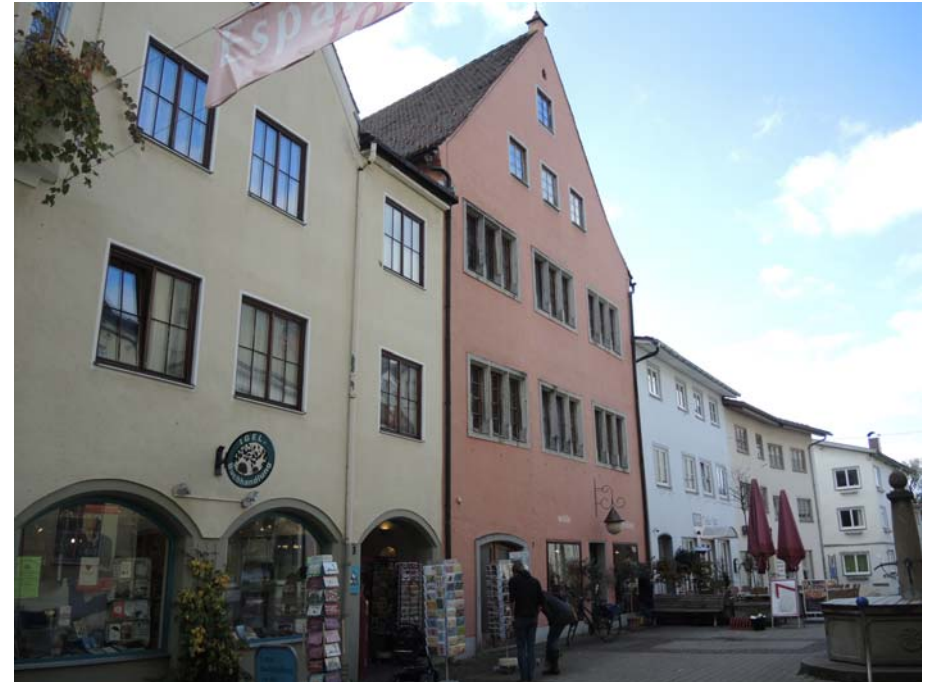
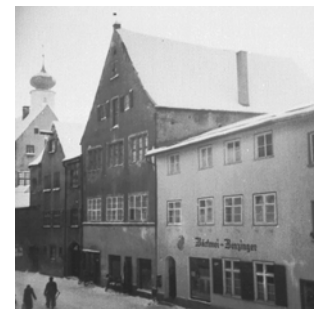
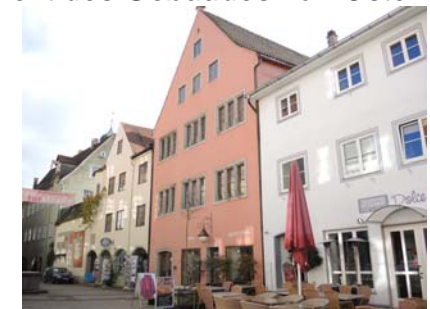
In einer geschlossenen Häuserreihe giebelständig stehendes, dreigeschossiges Bürgerhaus mit massiv gemauerten und verputzten Vollgeschossen. Nach oben mit zwei Dachgeschossebenen und Spitzboden unter einem Satteldach mit Schleppegaube abschließend. Bemerkenswert sind die insgesamt sechs dreiteiligen, steinernen Fenstergewände mit spätgotischen Formen. Spätes 15. Jahrhundert. Seit 1646 im Besitz der Patrizierfamilie von Eberz. Um 1710 Einrichtung des Gasthauses zum Goldenen Kreuz. Ab 1818 Gastwirtschaft zu den Drei Rosen. 1965 Fassadensanierung. 2009 Dachgeschossausbau.

Ansicht des Gebäudes von Osten

Ansicht von Norden um 1940

Ansicht von Norden

Mit seiner giebelständigen Stellung unterstreicht das Gebäude in der Espantorstraße seine Bedeutung als spätmittelalterliches Patrizierhaus; nahezu alle anderen Gebäude sind hier traufständig angeordnet. Es gehört mit zu den ältesten Gebäuden der Kernstadt und hat die verheerende Katastrophe des Stadtbrandes von 1631 überstanden. An der Erhaltung des Gebäudes besteht aus wissenschaftlichen Gründen ein öffentliches Interesse.

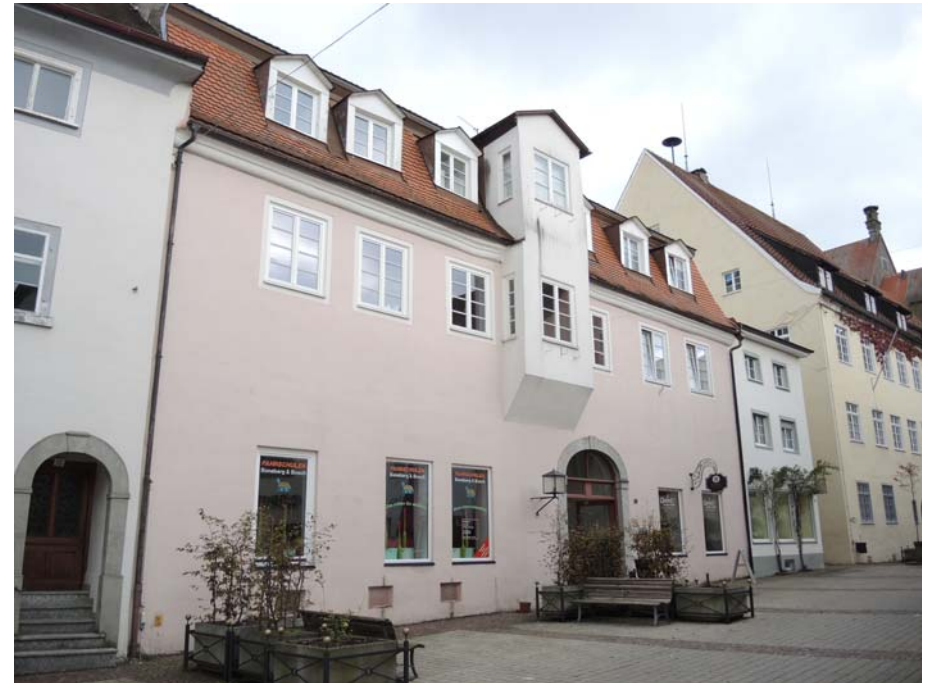
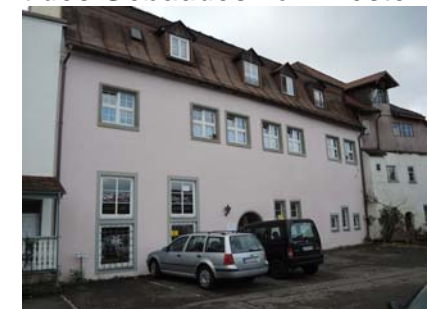
Ansicht des Gebäudes von Westen

Ansicht von Nordosten

Im Kern 16. Jahrhundert. Von 1631 bis 1873 im Besitz der Patrizierfamilie von Eberz. Im 18. Jahrhundert barockisiert. 1967 Fassadensanierung. 1979 umfangreiche Umbau- und Sanierungsmaßnahmen.

Das stattliche Anwesen demonstriert als Barock gestalteter Baukörper die Bedeutung und den Repräsentationsanspruch der einstigen Patrizierfamilie von Eberz. Zudem geht es im Kern auf die Zeit vor dem großen Stadtbrand von 1631 zurück. An seiner Erhaltung besteht aus wissenschaftlichen und heimatgeschichtlichen Gründen ein öffentliches Interesse.

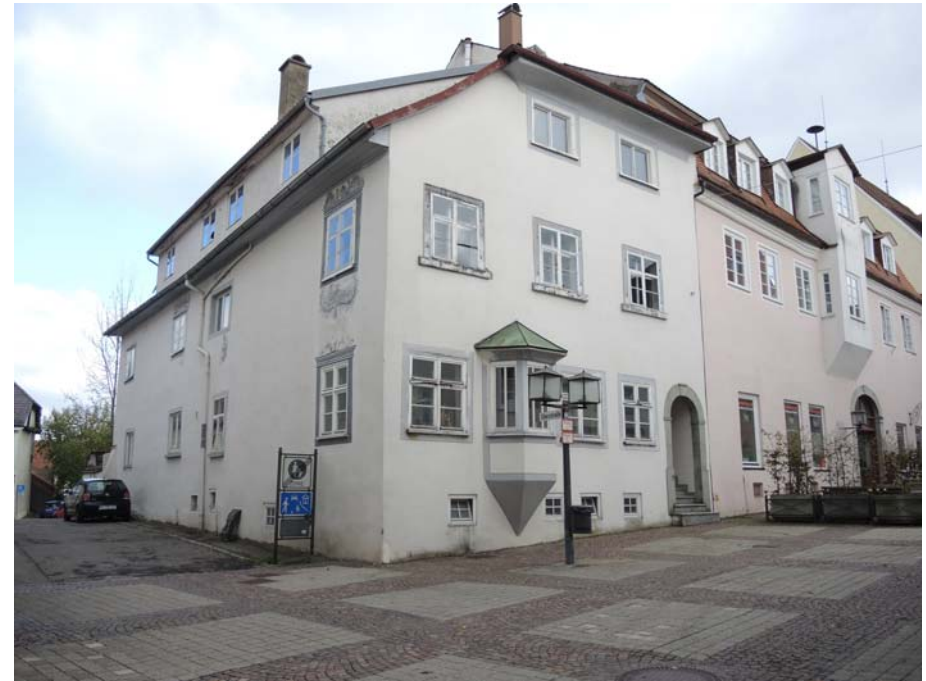
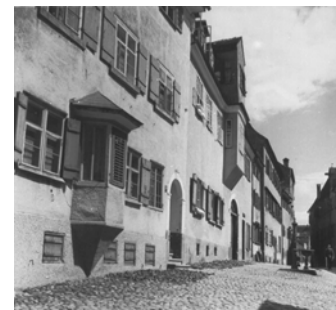
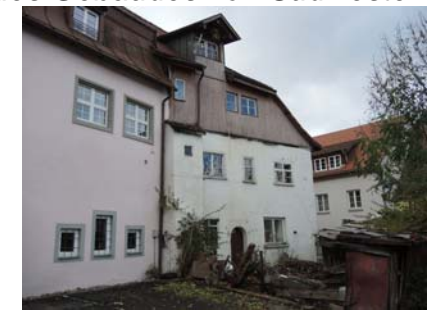
Ansicht des Gebäudes von Südwesten

Teilansicht von Westen 1940

Ansicht von Nordosten

16. Jahrhundert. Seit 1630 im Besitz der Patrizierfamilie von Eberz. Seit 1746 im Besitz der Stadt und als Pfarrhaus genutzt. 1830 im Besitz des Kaufmanns Springer. 1949 Dachgeschossausbau. 2007 Sanierung der Obergeschosse.

Das mit seiner Dachform sehr markante Gebäude ist aufgrund seines hohen historischen Überlieferungsgrades ein bedeutendes Zeugnis für die Baugestalt der frühen Neuzeit in Isny. Im Besitz hochrangiger Patrizier hat das Haus den Stadtbrand von 1631 überdauert. An der Erhaltung des Gebäudes besteht aus wissenschaftlichen Gründen ein öffentliches Interesse.

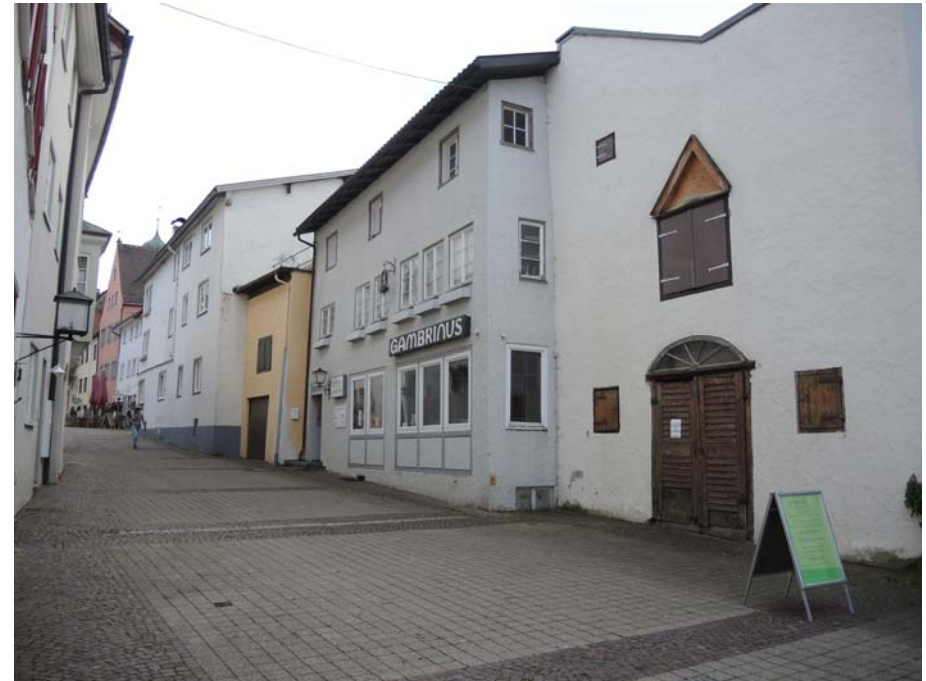
Ansicht des Gebäudes von Nordwesten

Das seit 1625 bezeugte Gebäude besaß mindestens seit 1629 eine Bäckereigerechtigkeit und wurde auch durchgängig bis in die Mitte des 19. Jahrhunderts als Bäckerei genutzt. 1969 Umbau und Sanierung.

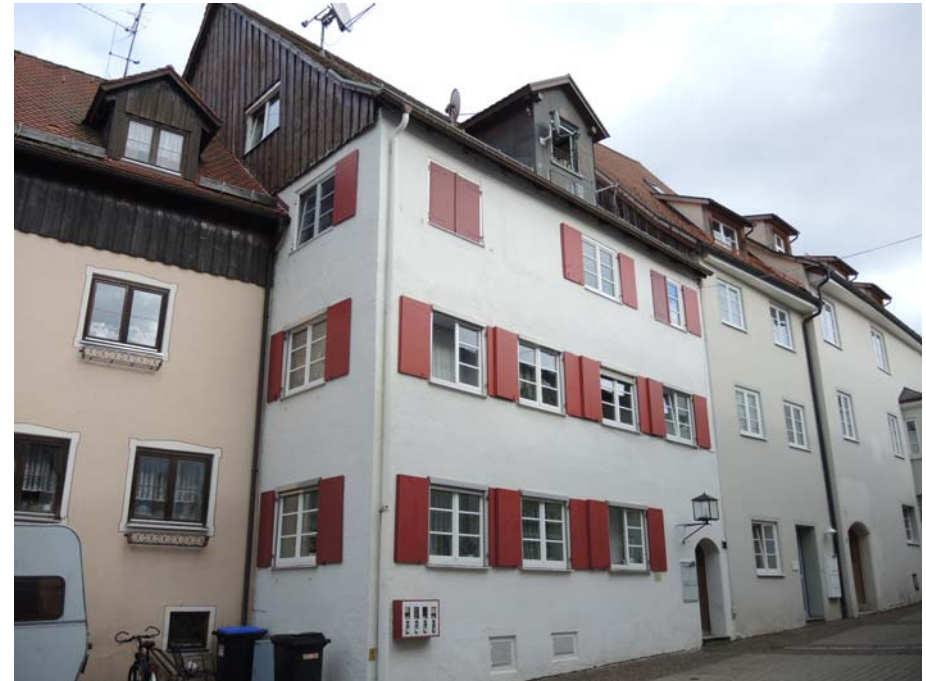
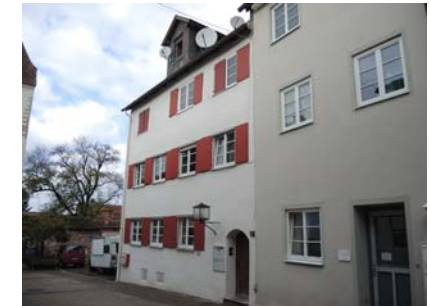
Ansicht des Gebäudes von Südwesten

Ansicht von Südosten

17. Jahrhundert. Seit 1737 bis in die Mitte des 19. Jahrhunderts im Besitz von Textilhandwerkern. Jüngere Veränderungen.

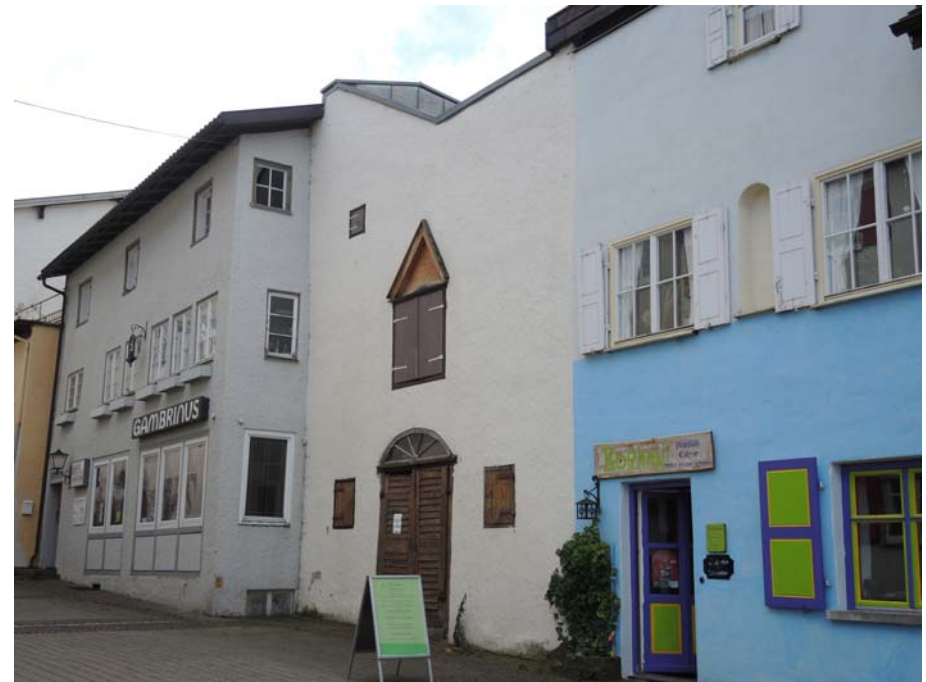
Ansicht des Gebäudes von Nordwesten

1628 erstmals als städtisches Gebäude erwähnt. Zuvor wäre eine Nutzung als Kapelle des nebenstehenden Pfarrhauses (Hausnr. 21) vorstellbar. Ab 1667 als städtische Leinwanddruckerei belegt. 1830 als städtischer Kornspeicher bezeichnet. 1995 laut Aktenlage offenbar mit Notdach versehen wurden.

Das markante Ökonomiegebäude hat in mehrererlei Hinsicht eine Sonderstellung innerhalb der Kernstadt von Isny. Es handelt sich um eine ehemals städtische Druckerei und späteren Kornspeicher, der wohl den großen Stadtbrand von 1631 überstanden hat. Zudem liegt die Vermutung nahe, dass sich hier zuvor eine Kapelle befand. Somit kann das Gebäude äußerst wichtige Erkenntnisse zur Stadtgeschichte von Isny liefern.

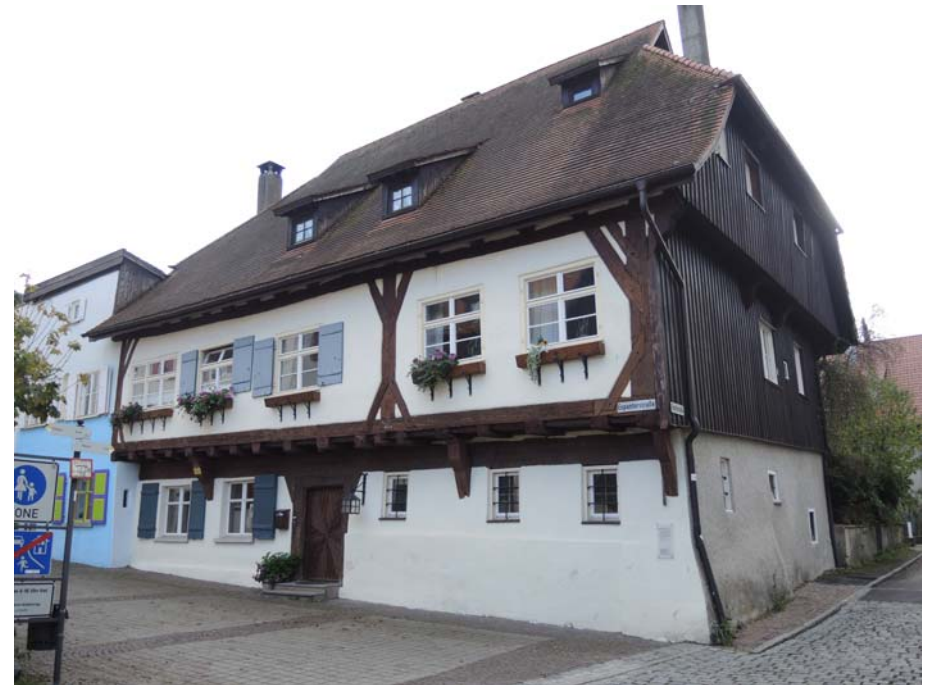
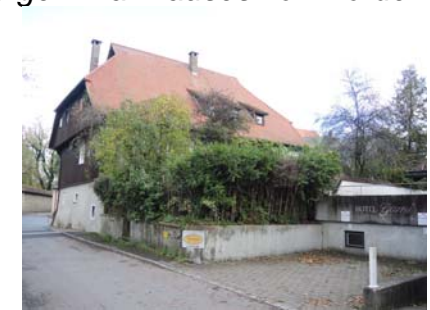
Ansicht des ehemaligen Pfarrhauses von Norden

Ansicht von Südwesten

14./15. Jahrhundert. Wohl seit der Reformation als evangelisches Pfarrhaus genutzt. 1876 an Privat verkauft. 1980 Umbau und Sanierung.

Das bemerkenswert überlieferte Gebäude ist als eines der ältesten Häuser von Isny ein wichtiges Zeugnis für die Fachwerkgestaltung des Spätmittelalters in der Stadt. Darüber hinaus dokumentiert es über mehrere Jahrhunderte einen Teil der kirchlichen Geschichte von Isny. An seiner Erhaltung besteht aus wissenschaftlichen und heimatgeschichtlichen Gründen ein öffentliches Interesse. Der südlich angrenzende Garten ist als erhaltenswert anzusehen.

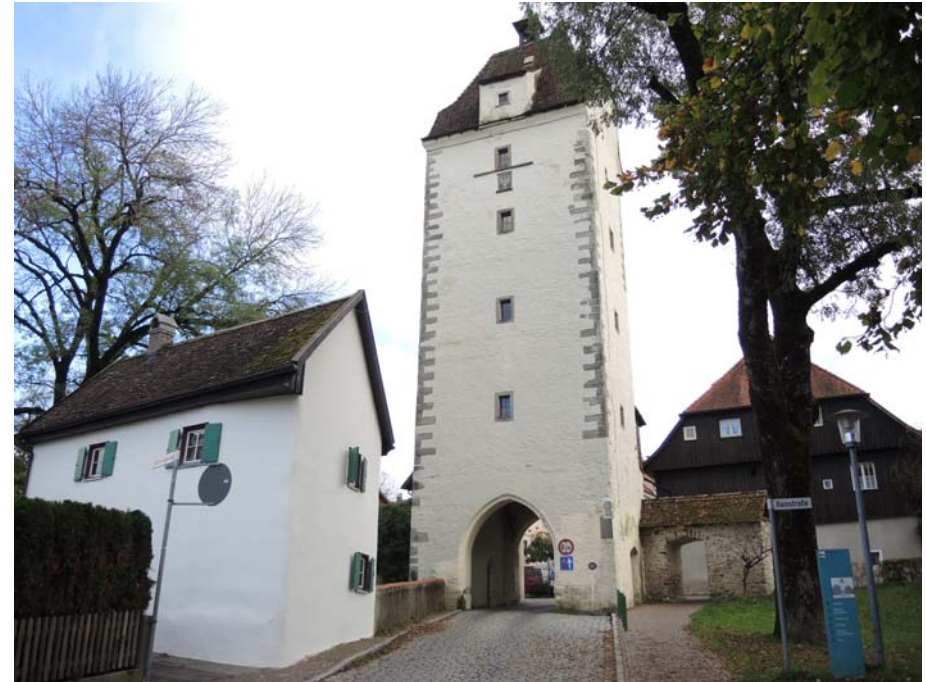
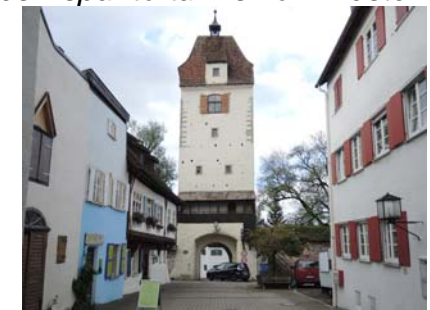
Ansicht des Espantorturms von Westen

Ansicht von Südosten

1399 erstmals urkundlich belegt und wohl mit der westlichen Stadtbefestigung im letzten Viertel des 14. Jahrhunderts erbaut. Laut Wappenschild im 5. Obergeschoss mit der Jahreszahl 1467 damals bauliche Maßnahmen; möglicherweise Aufstockung der oberen beiden Geschosse. Glocke von 1596. 1950/51 Sanierung. 1985 Renovierung von Turm und Torhaus.

Der Espantorturm ist neben dem Wassertorturm das letzte in seiner Funktion erhaltene Stadttor von Isny. Er zeugt von der Bedeutung und Wehrhaftigkeit der ehemaligen Reichsstadt. An der Erhaltung des Turmes besteht aus wissenschaftlichen und heimatgeschichtlichen Gründen ein besonderes öffentliches Interesse.

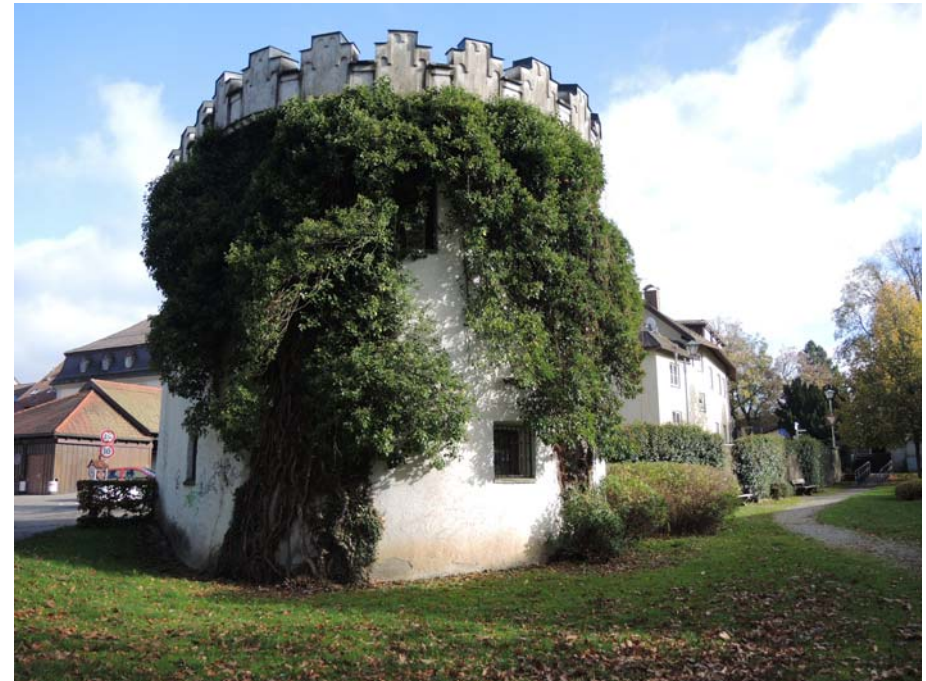
Am südwestlichen Rand der historischen Altstadt in Solitärlage stehender, zweigeschossiger Hafendeckelturm. Massiv gemauerter und verputzter Stadtmauerturm über nahezu halbkreisförmigem Grundriss mit Flachdach und bekrönendem Zinnenkranz. 16. Jahrhundert. Im 19. Jahrhundert wurde das damalige Kegeldach durch ein Flachdach mit Zinnenkranz ersetzt.

Ansicht des Hafendeckelturms von Nordwesten

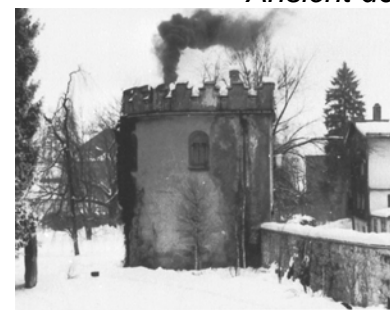
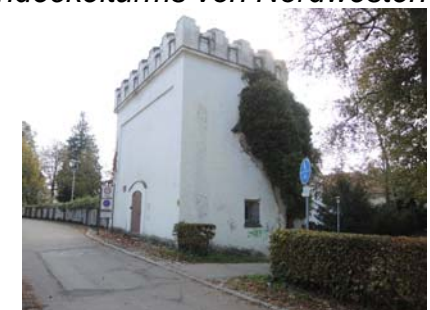
Ansicht von Süden um 1960

Ansicht von Nordosten

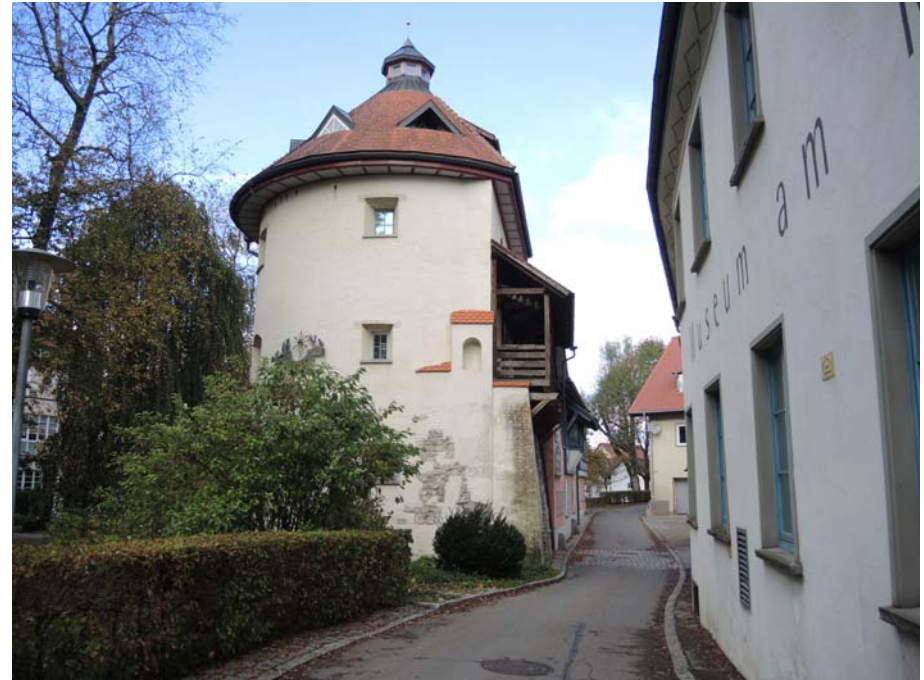
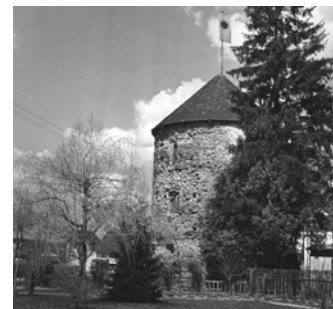
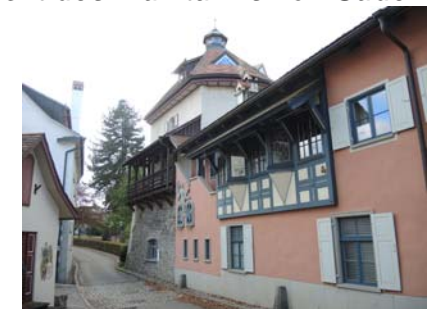
Ansicht des Mühlturms von Süden

Ansicht von Südwesten um 1940

Ansicht von Nordosten

Am westlichen Rand der Isnyer Kernstadt, unmittelbar gegenüber der ehemaligen Stadtmühle stehender, dreigeschossiger Mühlurm. Massiv gemauerter und verputzter Stadtmauerturm über nahezu kreisförmigem Grundriss. Nach oben mit einem Kegeldach mit Laterne und modernen Dachgauben abschließend. An der östlichen Seite Stadtmauerrest mit hölzernem Wehrgang im Obergeschoss.

16. Jahrhundert. 1989 Umbau und Sanierung.

Unter dem Mühlurm fließt der Stadtbach aus der Stadt in den Stadtgraben. Somit diente der Turm wesentlich zum Schutz des Bachaustritts. Als Bestandteil der einstigen Stadtbefestigung von Isny ist der Mühlurm ein herausragendes Zeugnis für die Wehrhaftigkeit und den Wohlstand der ehemaligen Reichsstadt. An der Erhaltung des Turmes besteht aus wissenschaftlichen und heimatgeschichtlichen Gründen ein besonderes öffentliches Interesse.

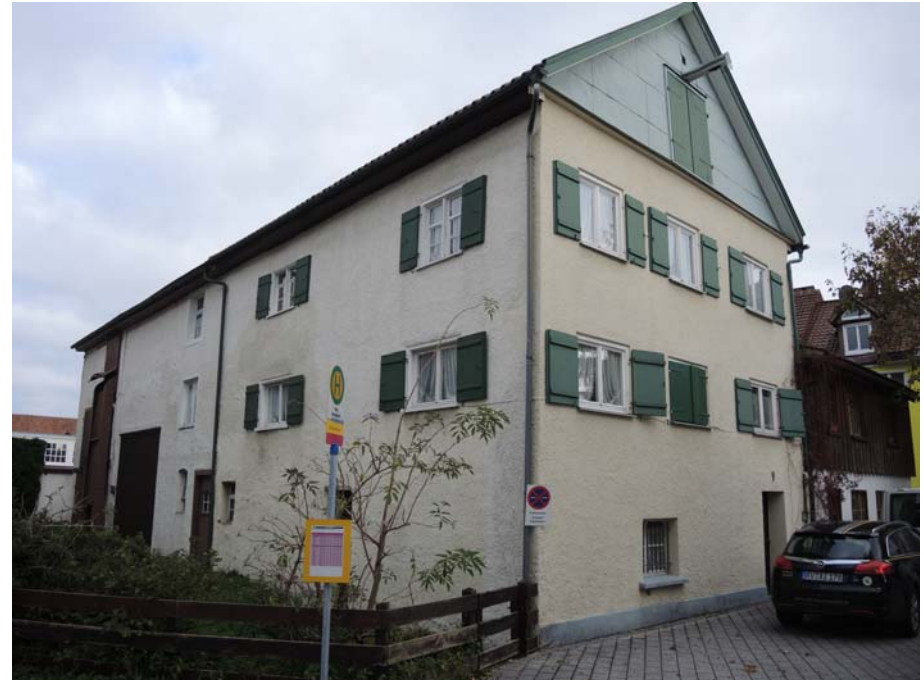
Ansicht des Gebäudes von Nordwesten

Um 1840 erbaut. Jüngere Veränderungen.

Das quergeteilte Einhaus mit Wohn- und Ökonomieteil unter einem Dach stellt ein für die Isnyer Altstadt seltenes Beispiel einer landwirtschaftlichen Hofanlage dar. Das Anwesen kann somit wichtige Hinweise auf das bäuerliche Leben und Arbeiten im 19. Jahrhundert liefern.

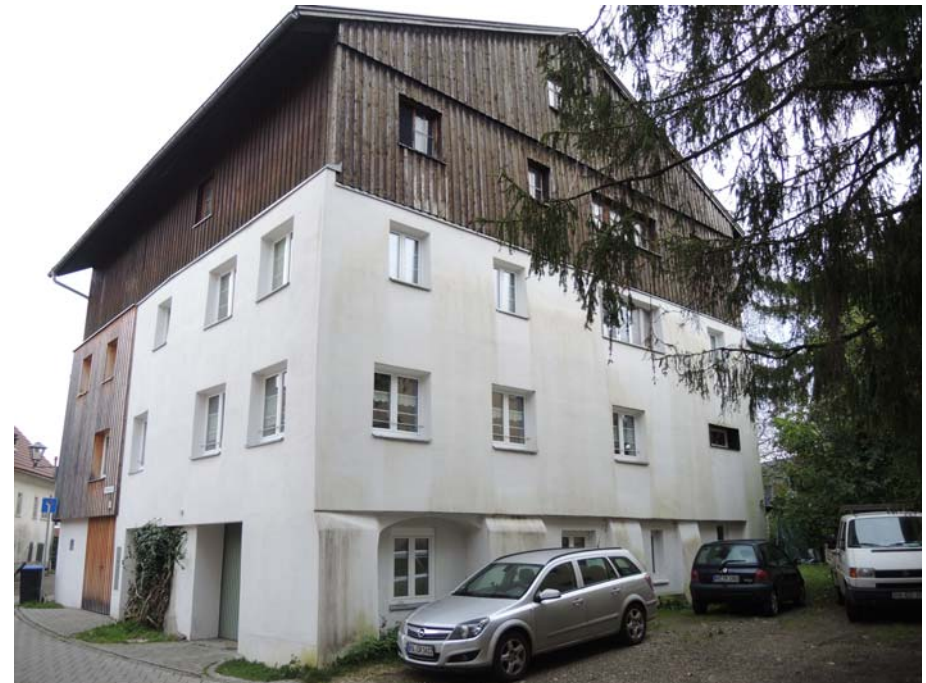
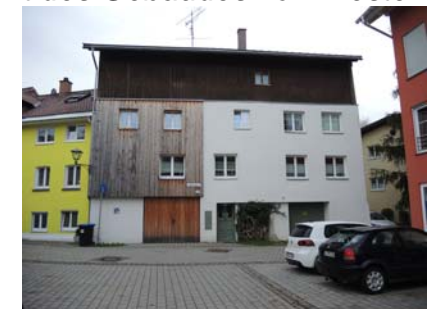
Ansicht des Gebäudes von Westen

Ansicht von Nordwesten

18. Jahrhundert. Im Kern möglicherweise älter. Von 1647 bis 1780 wird hier eine Gerberei erwähnt. 1830 befand sich im Gebäude eine Färberei. Das 1. Dachgeschoss wohl nachträglich zum 3. Obergeschoss angehoben. Jüngere Veränderungen.

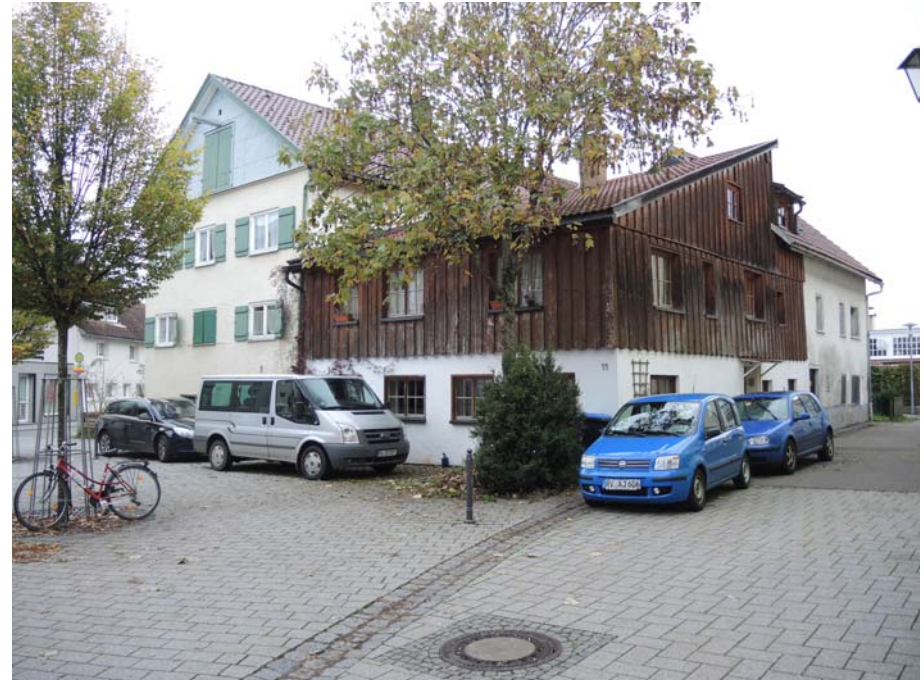
Ansicht des Gebäudes von Südwesten

18. Jahrhundert. Im Kern möglicherweise älter. Von 1682 bis 1830 wurde das Gebäude von Gerbern und Webern genutzt. Jüngere Veränderungen.

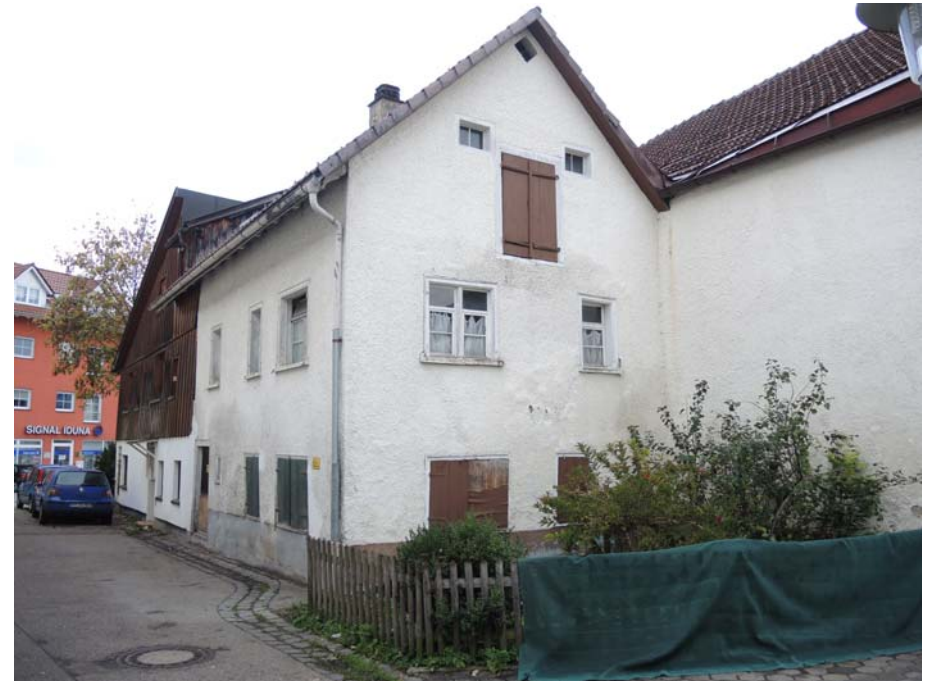
Ansicht des Gebäudes von Osten

Traufständiges, zweigeschossiges Wohn- und Handwerkerhaus mit massiv gemauerten und verputzten Vollgeschossen. Nach oben mit einer Dachgeschossebene mit Kniestock und Spitzboden unter einem Satteldach mit Schlepplgaube abschließend. An der östlichen Giebelseite eine Ladeluke ins Dachgeschoss. Bemerkenswert ist die erhaltenen historische Befensterung. Mitte 19. Jahrhundert mit jüngeren Veränderungen.

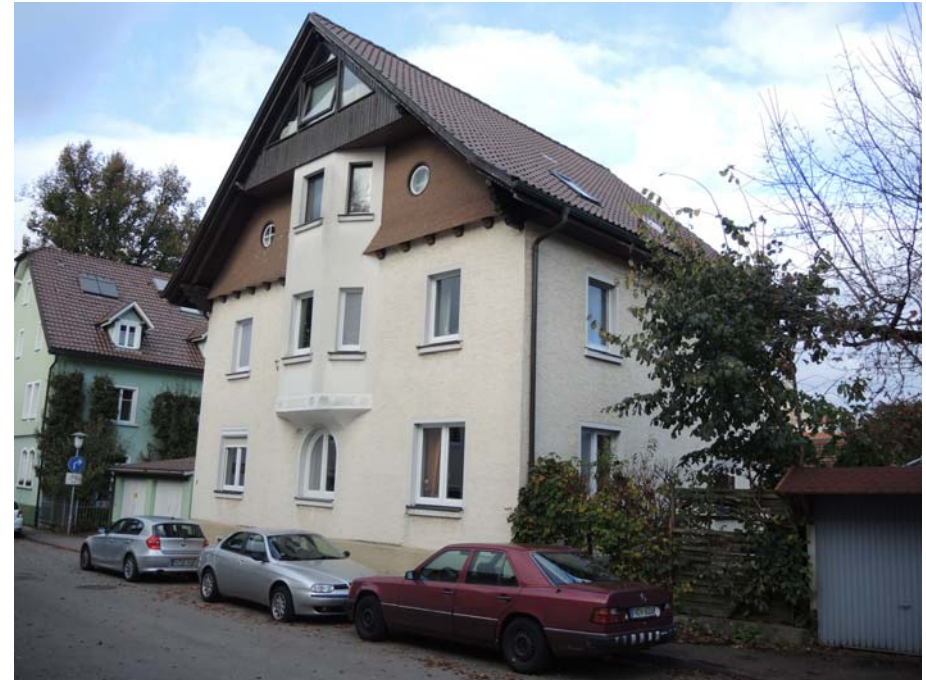
Ansicht des Gebäudes von Südwesten

Das mit seiner Straßenseite symmetrisch gegliederte Gebäude steht beispielhaft für die architektonische Gestaltung und den Anspruch des Bauherren im 1. Viertel des 20. Jahrhunderts. Zudem gibt es Hinweise auf die damals einsetzende südliche Stadterweiterung von Isny.

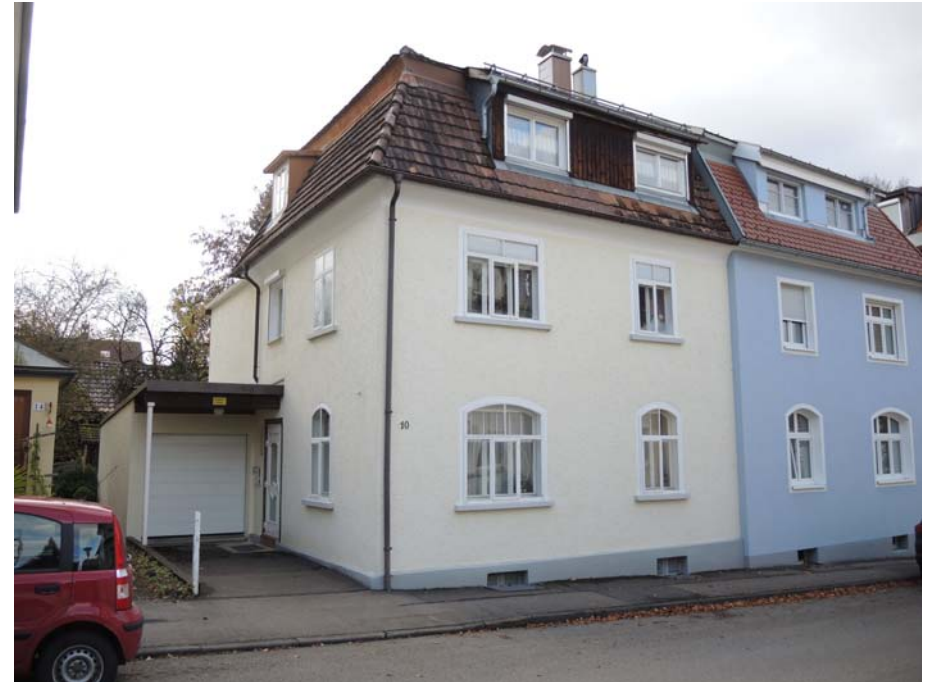
Ansicht des Gebäudes von Osten

Das gut überlieferte Wohnhaus ist ein schönes Beispiel für die architektonische Gestaltung des 1. Viertels des 20. Jahrhunderts. Es belegt anschaulich die damaligen Wohn- und Lebensverhältnisse. Zudem gibt es Hinweise auf die damals einsetzende südliche Stadterweiterung von Isny.

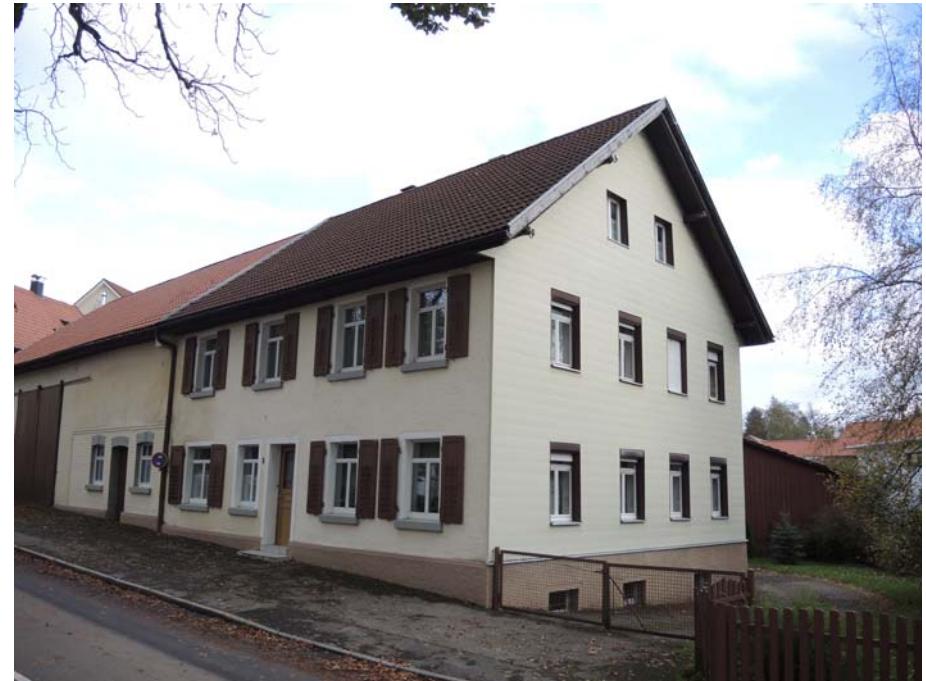
Ansicht des Gebäudes von Nordwesten

Südlich außerhalb des historischen Stadtkerns stehendes, zweigeschossiges Wohnhaus mit massiv gemauerten und teils verputzten, teils modern verkleideten Vollgeschossen. Nach oben mit einer Dachgeschossebene und Spitzboden unter einem Satteldach abschließend. Die Fassaden symmetrisch gegliedert. Um 1800 erbaut. 1830 im Besitz eines Bäckers. Jüngere Veränderungen.

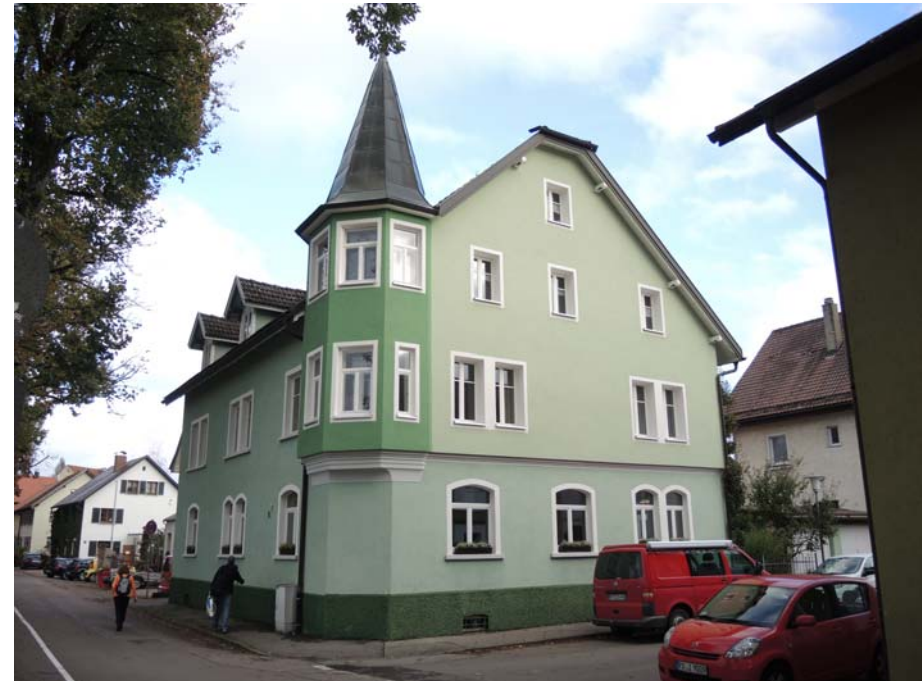
Ansicht des Gebäudes von Nordwesten

Südlich außerhalb des historischen Stadtkerns in Ecklage stehendes, zweigeschossiges Wohnhaus mit massiv gemauerten und verputzten Vollgeschossen über einem hohen Kellersockel. Nach oben mit zwei Dachgeschossebenen und Spitzboden unter einem Krüppelwalmdach mit Satteldachgauben abschließend. An der östlichen Giebelseite ein risalitartiger Vorbau in den Vollgeschossen. An der nordwestlichen Ecke ein zweigeschossiger Polygonalerker im Obergeschoss mit Achteckdachhelm. Im Erdgeschoss korbogige Fensteröffnungen. Um 1900 erbaut. Jüngere Veränderungen.
