**Denkmalpflegerischer Werteplan
Gesamtanlage Isny im Allgäu**

Stand: August 2015
Büro für Bauforschung und Denkmalschutz
Markus Numberger

Isny im Allgäu, Landkreis Ravensburg

Gesamtanlage gemäß § 19 DSchG

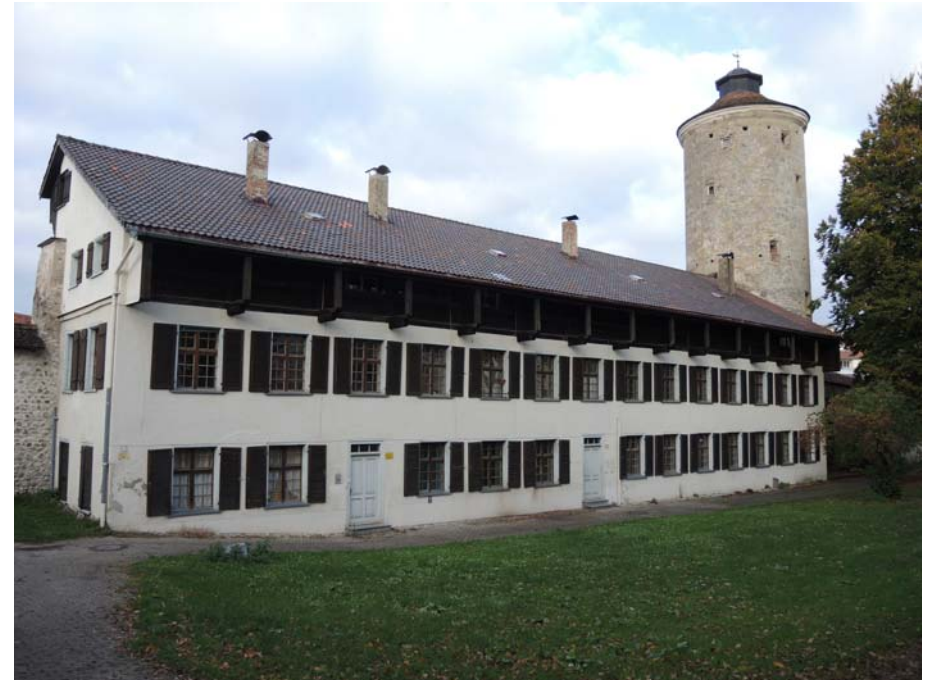
Ansicht des Gebäudes von Südwesten

Das stattliche, langgestreckte Gebäude an der südlichen Stadtmauer ist ein wichtiges Zeugnis für das einst so bedeutende Textilgewerbe in Isny. Es wurde als Appretur der Textilfirma Springer erbaut. Hier wurden die Textilprodukte für den Verkauf zugerichtet und fertig gestellt. Somit dokumentiert das Gebäude einen wichtigen Schritt der einstigen Textilherstellung in Isny. An seiner Erhaltung besteht daher aus wissenschaftlichen und heimatgeschichtlichen Gründen ein öffentliches Interesse.

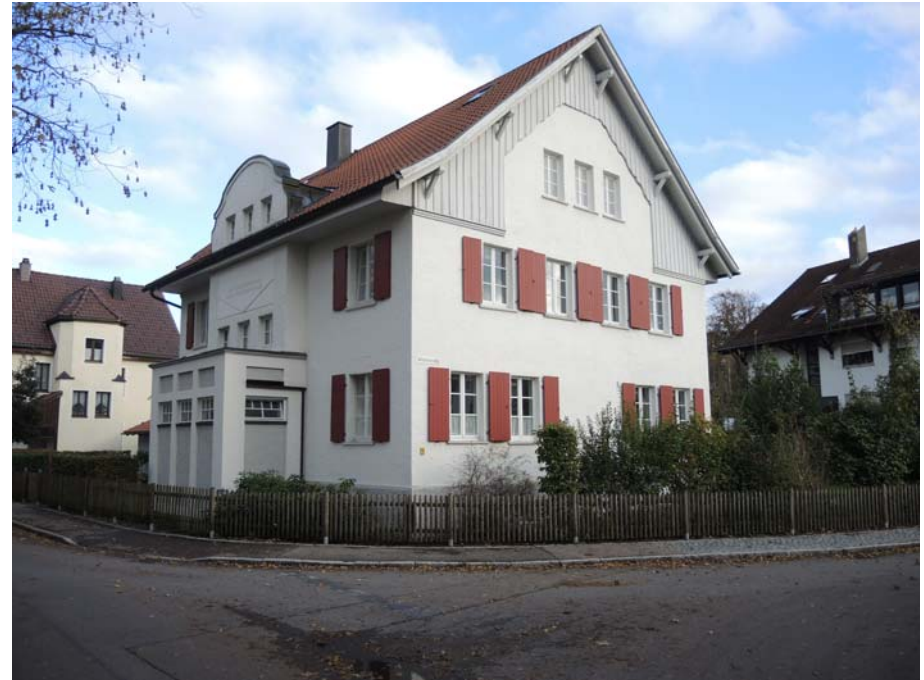
Ansicht des Gebäudes von Nordwesten

Südlich außerhalb des historischen Stadtkerns in Ecklage zur Wilhelmstraße stehendes, zweigeschossiges Wohnhaus mit massiv gemauerten und verputzten Vollgeschossen. Nach oben mit zwei Dachgeschossebenen unter einem Satteldach mit zwerchhausartigem Aufbau abschließend. Der Ortgang über Freigespärre weit vorkragend. An der nördlichen Traufseite ein Mittelrisalit; davor ein möglicherweise nachträglich angefügter Vorbau im Erdgeschoss. 1. Hälfte 20. Jahrhundert. Jüngere Veränderungen.

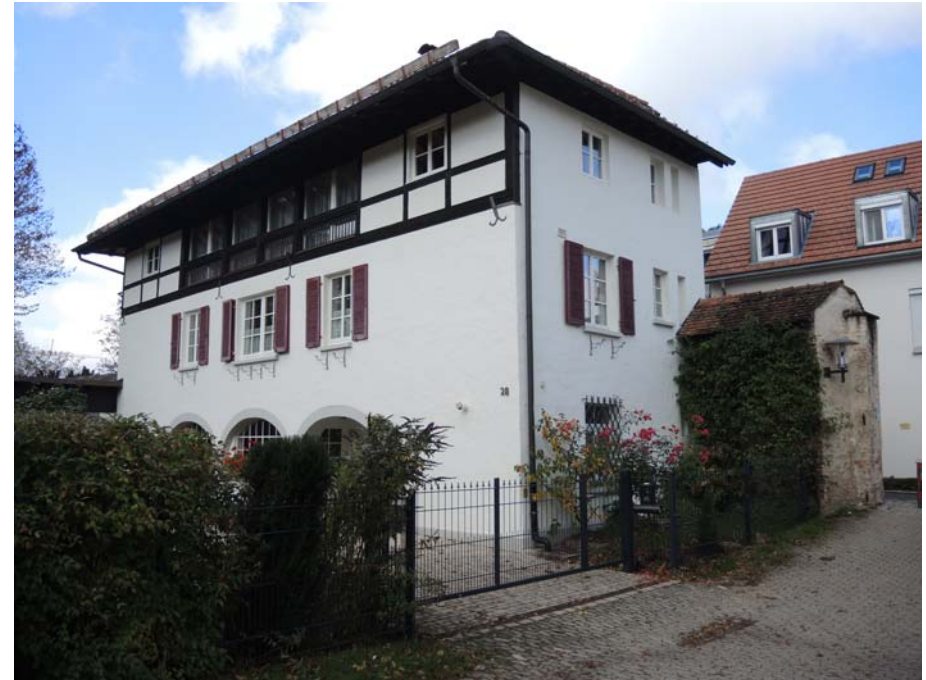
Ansicht des Gebäudes von Südosten

Das markante Werkstattgebäude an der südlichen Stadtmauer verweist mit seiner hölzernen Galerie im 2. Obergeschoss auf ein wohl ehemals für das Textilgewerbe genutztes Bauwerk. Dadurch ist das Gebäude ein Zeugnis der einstigen Textilproduktion in Isny. An seiner Erhaltung besteht aus wissenschaftlichen und heimatgeschichtlichen Gründen ein öffentliches Interesse. Die integrierte Stadtmauer ist ein eigenständiges Kulturdenkmal.

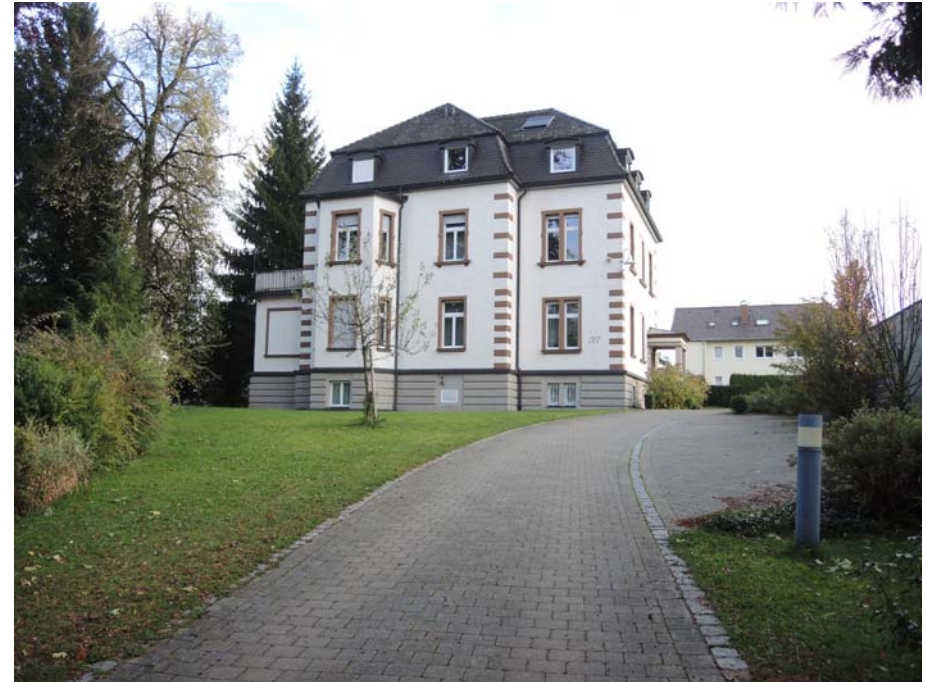
Ansicht des Gebäudes von Nordwesten

Südwestlich außerhalb der Stadtmauer in Solitärage stehende, ehemalige Leibfried'sche Villa. Über massiv gemauertem Kellersockel zwei massiv gemauerte und verputzte Vollgeschosse. Nach oben mit zwei Dachgeschossebenen unter einem Mansard-Walmdach mit Tonnendachgauben abschließend. Die Fassaden durch Buntsandstein-Gewände und Eckquaderungen akzentuiert. Der T-förmige Grundriss zusätzlich mit zweigeschossigem Stand-erker, eingeschossigem Terrassenanbau und Portikus reich gegliedert.

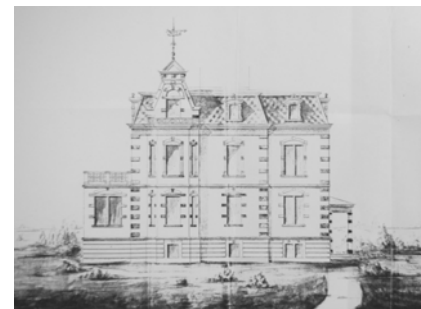
Entwurfsplanung von 1893

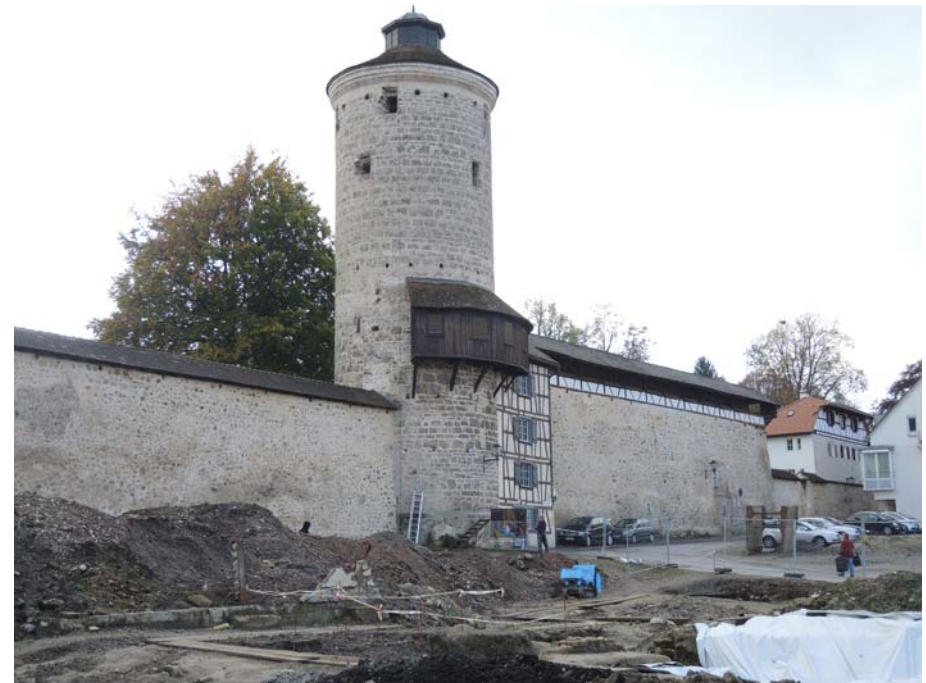
Ansicht des Diebsturms von Nordosten

Wohl im letzten Viertel des 14. Jahrhunderts erbaut und 1402 erstmals erwähnt. Lange Zeit wohl auch als Gefängnis genutzt. Jüngere Veränderungen.

Der sehr markante und recht hohe Stadtmauerturm dokumentiert eindrucksvoll die einstige Bedeutung und Wehrhaftigkeit der Reichsstadt Isny. Darüber hinaus zeugt die Nutzung als Gefängnis vom ehemaligen Justiz- und Vollzugswesen in der Stadt. Als wichtiger Bestandteil der Sachgesamtheit Stadtbefestigung besteht an der Erhaltung des Diebsturms aus wissenschaftlichen und heimatgeschichtlichen Gründen ein besonderes öffentliches Interesse.

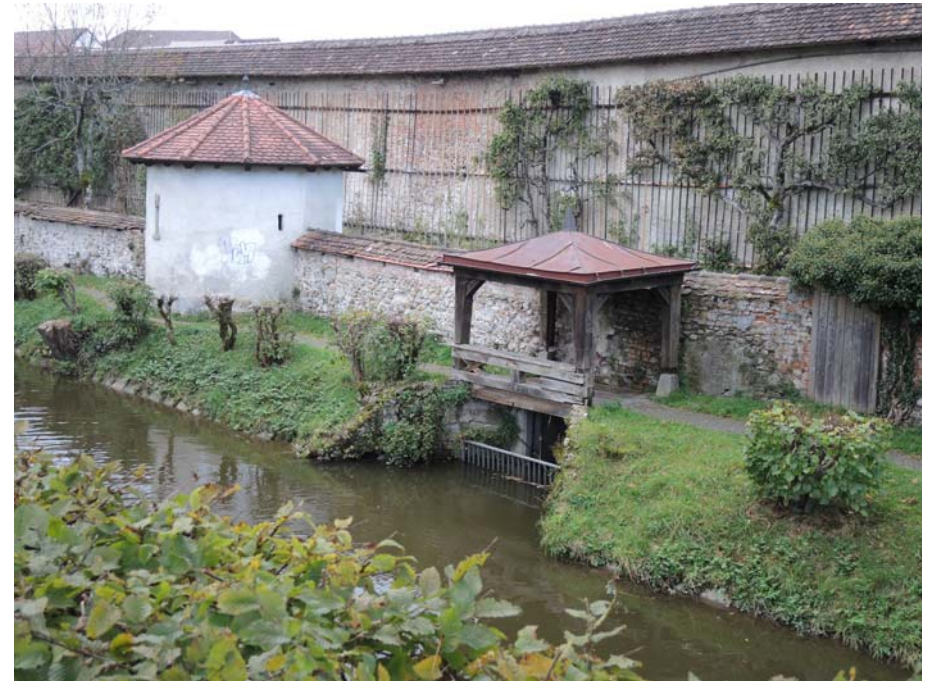
Im Kern 15. Jahrhundert. 1856 Verkauf an den Unternehmer Springer. Wohl durch diesen wurde ein hölzerner Teepavillon auf das Zwingertürmchen gebaut. 1982 ist der Pavillon durch Schneelast eingestürzt. Dabei wurde auch das Zwingertürmchen stark beschädigt. 1982 Sanierung und Neubau des Daches.

Ansicht des Zwingertürmchens von Osten

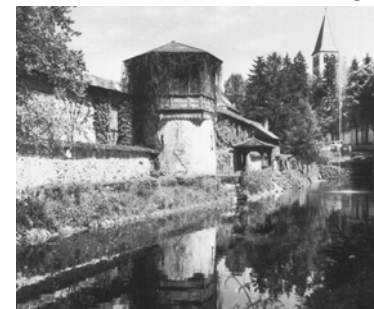
Ansicht mit Holzaufbau 1953

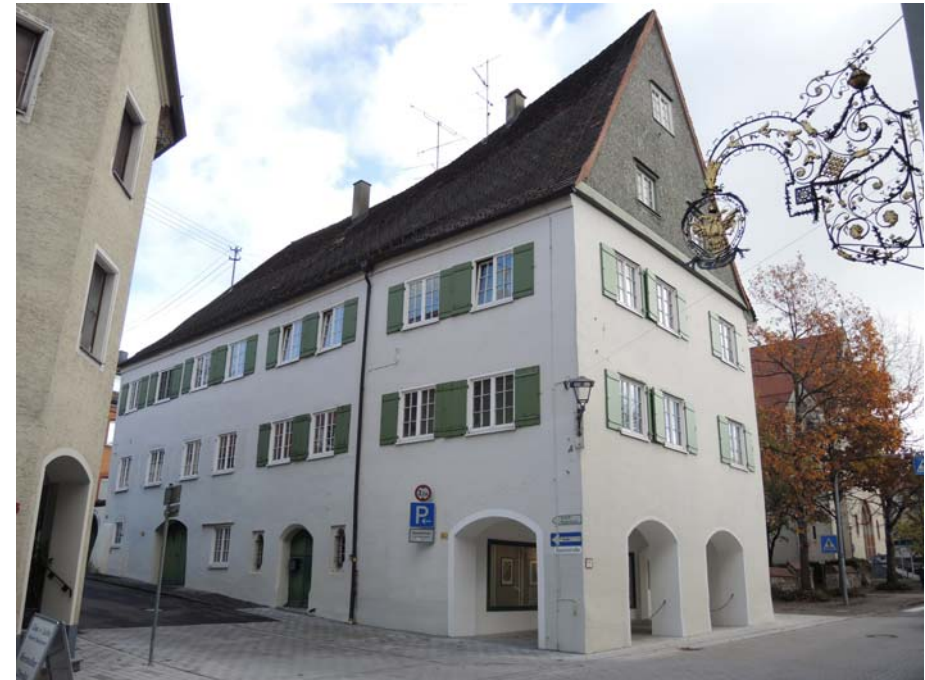
Ansicht des Gebäudes von Westen

Am östlichen, historischen Stadteingang in Kopflage stehende, dreigeschossige, ehemalige Kanzlei. Massiv gemauerte und verputzte Vollgeschosse über fünfeckigem Grundriss. Nach oben mit zwei Dachgeschossebenen und Spitzboden unter einem Satteldach abschließend. Das südwestliche Giebeldreieck mit Holzschindeln verkleidet. Im Erdgeschoss korbboogige Eingangsportale. Im Kern wohl 16. Jahrhundert. Seit 1624 als städtische Kanzlei belegt. Beim Stadtbrand 1631 abgebrannt. Nach 1631 offenbar unter Einbeziehung älterer Mauern wiederaufgebaut. 1964 Instandsetzung und Einbau des Arkadengangs im Erdgeschoss. 1987 und 2013 Fassadensanierungen.

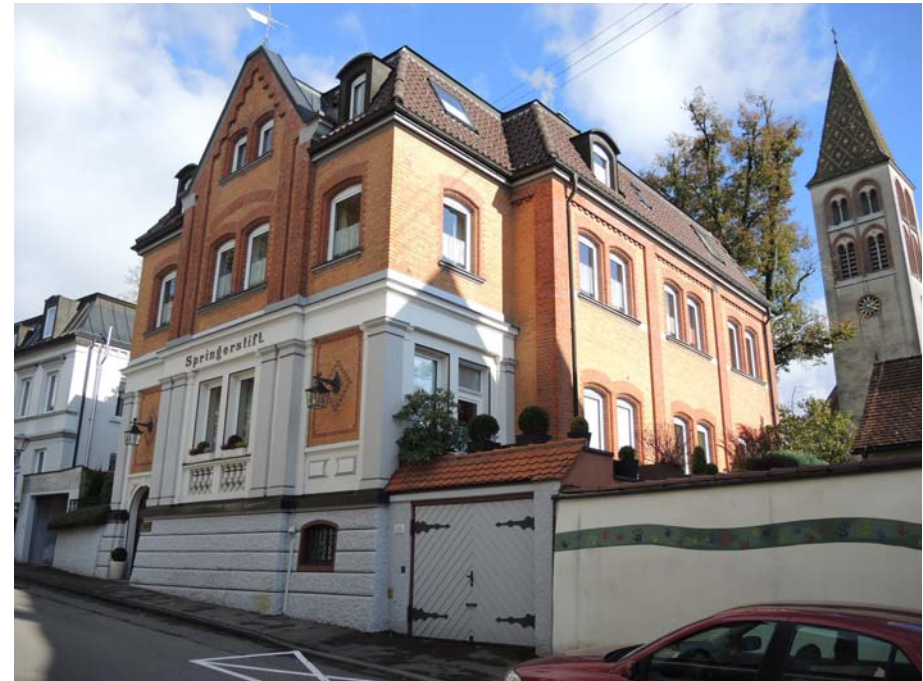
Ansicht des Gebäudes von Westen

Am östlichen Rand der Altstadt stehendes, zweigeschossiges Gebäude mit massiv gemauerten, backsteinsichtigen Vollgeschossen. Zur Straße hin ein Mittelrisalit. Nach oben mit einer Dachgeschossebene unter einem sog. Stuttgarter Dach mit Zwerchhaus und Tonnendachgauben abschließend. Die Fassade durch andersfarbige Öffnungsgewände und Lisenen akzentuiert. Durch den Textilunternehmer Springer wurde im 19. Jahrhundert eine Stiftung ins Leben gerufen, die 1898 einen Teil des Amtshaus- bzw. Kanzleigartens von der Stadt erwerben konnte. 1901 wurde hierauf die Kleinkinderschule Springerstift erbaut und eingeweiht. Jüngere Veränderungen.

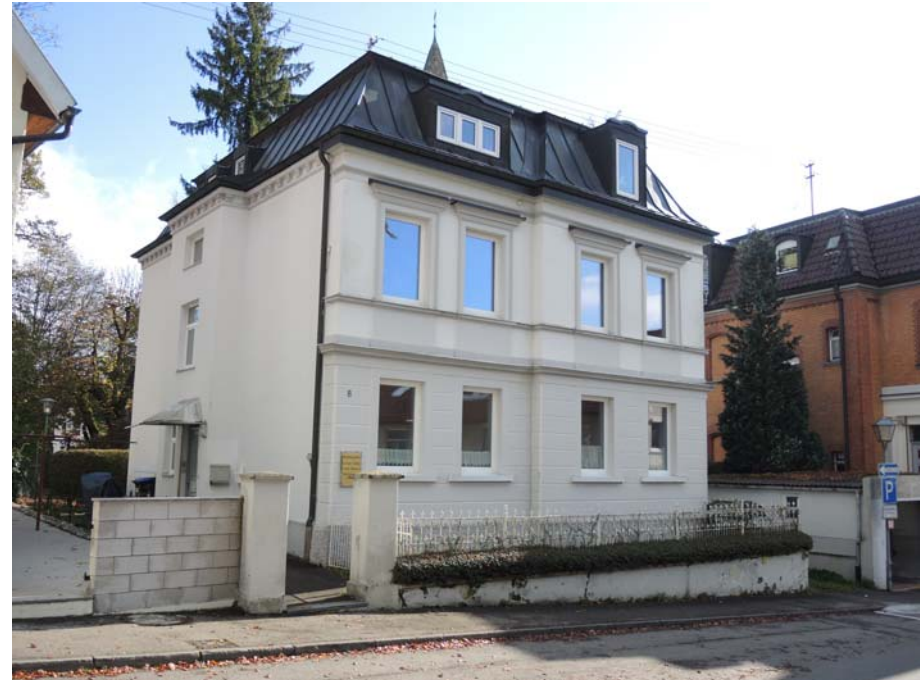
Um 1900 mit jüngeren Veränderungen.

Das überlieferte Gebäude steht beispielhaft für den Gestaltungsanspruch, der um 1900 für ein innerstädtisches Wohnhaus in Isny erhoben wurde. Es handelt sich hierbei um einen eher seltenen Vertreter dieser Baugestalt in der Altstadt von Isny, der somit wichtige Hinweise auf die Wohn- und Lebensumstände jener Zeit liefern kann.

Ansicht des Gebäudes von Nordwesten

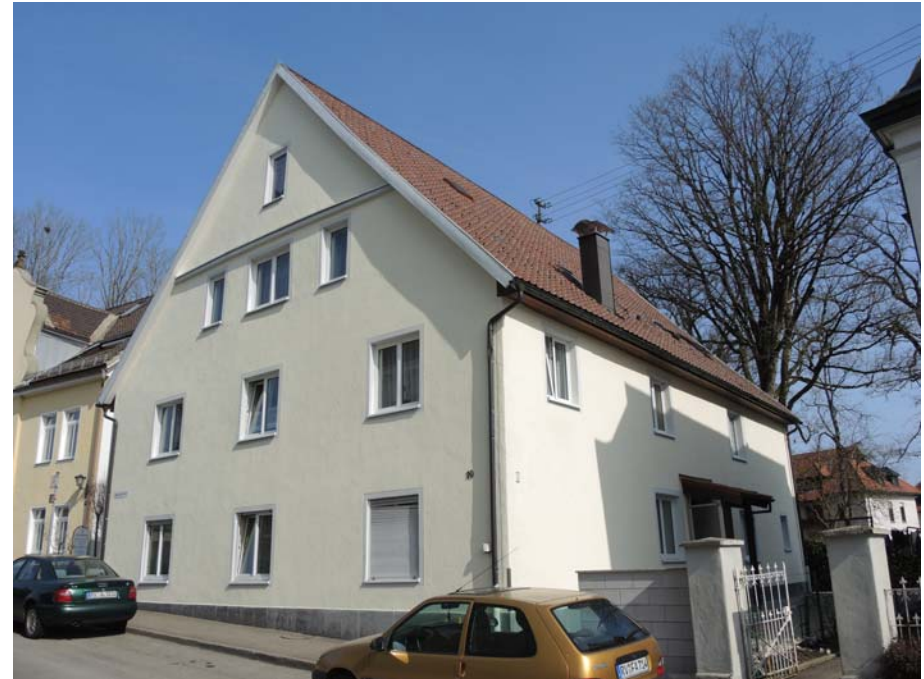
Im Kern möglicherweise 17. Jahrhundert. 1726 eine Reparatur am Gebäude belegt. Von 1780 bis 1830 im Besitz eines Metzgers. Jüngere Veränderungen.

Das schlicht gestaltete Wohnhaus am östlichen Rand der Altstadt könnte im Kern den Stadtbrand von 1631 überstanden haben. Archivalisch ist ein Brand des Gebäudes nicht belegt. Trotz der offenbar jüngeren baulichen Veränderungen kann das Haus noch gute Informationen zu den Wohn- und Arbeitsverhältnissen des 18./19. Jahrhunderts bieten.

Ansicht des Gebäudes von Westen

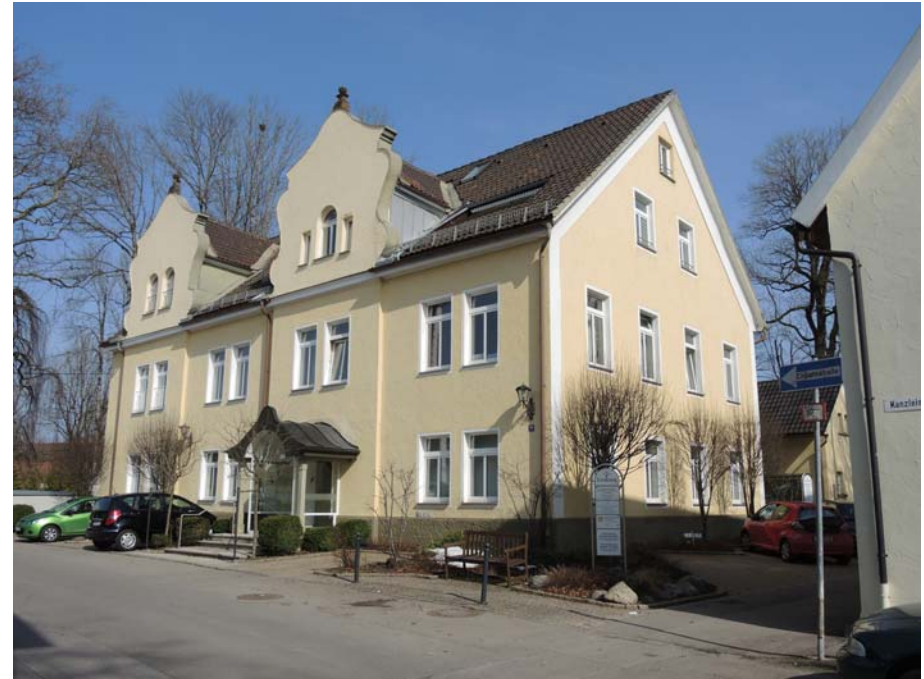
Am östlichen Rand der historischen Altstadt, unmittelbar südlich des einstigen Schlossgartens stehendes, zweigeschossiges Wohnhaus. Die westliche Eingangsfassade durch zwei Risalite gegliedert. Nach oben mit zwei Dachgeschossebenen unter einem Satteldach mit zwei Zwerchhäusern mit Schweifgiebel abschließend. Am nördlichen Giebel drei auffallende Ovalfenster. 2. Hälfte 19. Jahrhundert mit jüngeren Veränderungen.

Im Bereich des Anwesens befand sich noch im 18. Jahrhundert der Salzstadel. In der 2. Hälfte des 19. Jahrhunderts wurde das Areal mit dem heutigen Gebäude völlig neu überbaut. Das stattliche Wohn- und Ärztehaus demonstriert den architektonischen Gestaltungsanspruch jener Zeit und ist ein Beleg für die eher gehobenen Wohn- und Lebensverhältnisse in Isny. Zudem könnten im rückwärtigen Gebäudetrakt Reste der Stadtmauer vorhanden sein.

Ansicht des Gebäudes von Südwesten

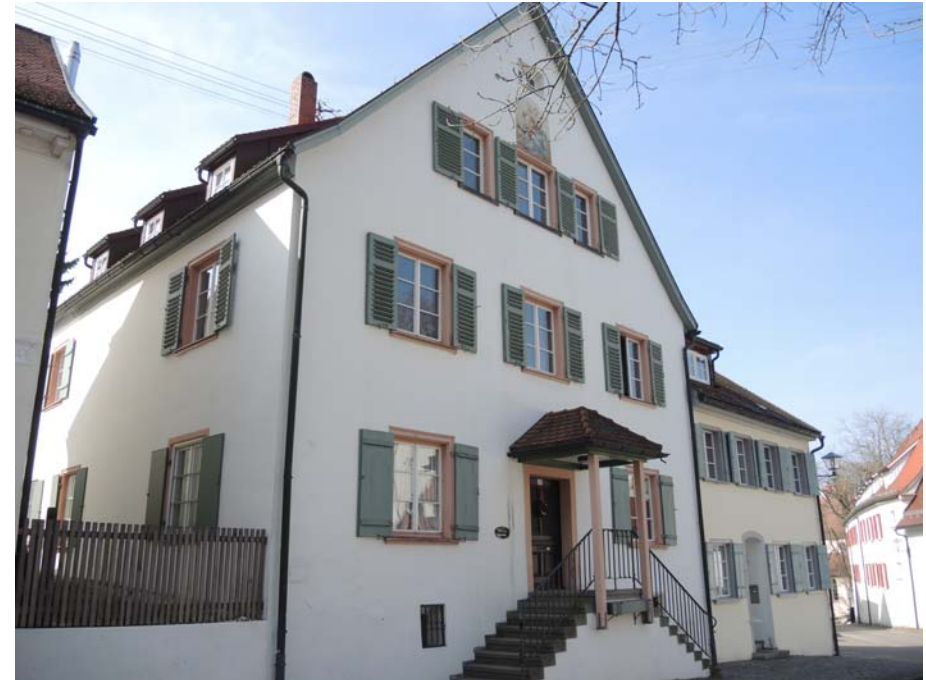
Unweit des Schlosses giebelständig stehendes, zweigeschossiges Pfarrhaus mit verputzten Vollgeschossen über einem hohen Kellersockel. Nach oben mit zwei Dachgeschossebenen unter einem Satteldach mit Schleppegauben abschließend. Die symmetrisch gegliederte Ostfassade mit zweiläufiger Freitreppe und Vordach. Im Giebeldreieck Wandmalerei mit der Darstellung Maria mit Kind. Nach dem Stadtbrand von 1631 wohl in der Mitte des 17. Jahrhunderts als katholisches Pfarramt der Vorstadtgemeinde von Isny wiederaufgebaut. 1986 Renovierung und Dachausbau.

Das katholische Pfarramt, das für die katholische Vorstadt zuständig war, lag auch noch nach der Reformation der Stadt Isny innerhalb des ummauerten, ansonsten protestantisch bestimmten Stadtkerns. Das Gebäude ist somit ein sehr wichtiger Beleg für die seit der Reformation gesplante Kirchengemeinde, mit Protestanten in der Stadt und Katholiken in der Vorstadt. Es kann gute Hinweise auf das Selbstverständnis der Konfessionen und deren Vertreter in Isny liefern.

Ansicht des Gebäudes von Südosten

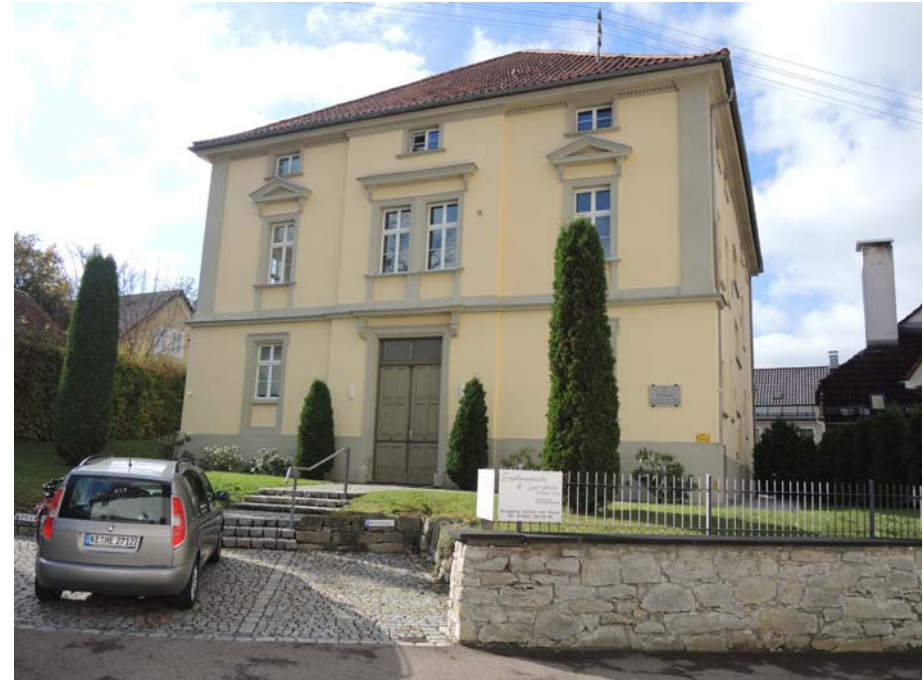
In zweiter Reihe zur Straße in Solitärlage stehendes, zweieinhalbgeschossiges Wohn- und Rentamtsgebäude mit massiv gemauerten und verputzten Vollgeschossen. Nach oben mit Mezzaningeschoss und einer Dachgeschossebene und Spitzboden unter einem Pyramidendach abschließend. Die Ost- und Westfassade jeweils mit Mittelrisalit, wobei der westliche mit einem Giebel bekrönt wird. Die symmetrisch gegliederten Fassaden durch Gesimsband, Pilaster, Zahnfries und Fensterverdachungen reich gestaltet. Um 1871 als Beamtenhaus für das markgräfllich von Quadt'sche Rentamt erbaut. 2005 Umbau und Sanierung.

Als gutes Zeugnis für die gediegen-konservative Architektur des Spätklassizismus ist das Wohnhaus, das die Gräflich Quadtsche Standesherrschaft in Isny errichten ließ, ein Kulturdenkmal aus wissenschaftlichen Gründen. An seiner Erhaltung besteht insbesondere wegen seines exemplarischen und dokumentarischen Wertes ein öffentliches Interesse.

Ansicht des Gebäudes von Osten

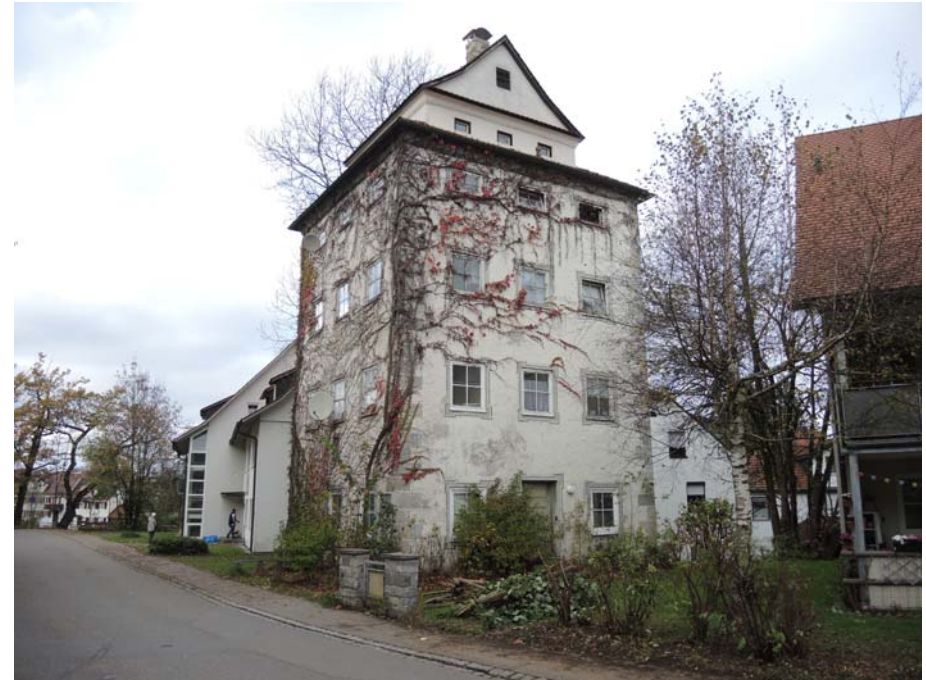
1751 durch Abt Wunibald Rottach zur Wasserversorgung des Klosters erbaut. 1803 mit der Auflösung des Klosters in den Besitz der Grafen von Quadt gekommen. 1830 als Wohnhaus für den Polizeidiener genutzt. 1963/64 Instandsetzung und Einbau von vier Wohnungen. 1982 Dachsanierung.

Das hohe, straßenbildprägende Gebäude mit seinem bemerkenswerten Dachaufbau ist ein herausragendes Zeugnis für die Wasserversorgung des einstigen Klosters von Isny im 18. Jahrhundert. Somit dokumentiert das Bauwerk die Bedeutung und den Wohlstand des Klosters in den letzten Jahrzehnten seines Bestehens. An der Erhaltung des Gebäudes besteht aus wissenschaftlichen und heimatgeschichtlichen Gründen ein besonderes öffentliches Interesse.

Ansicht des Wasserhauses von Süden

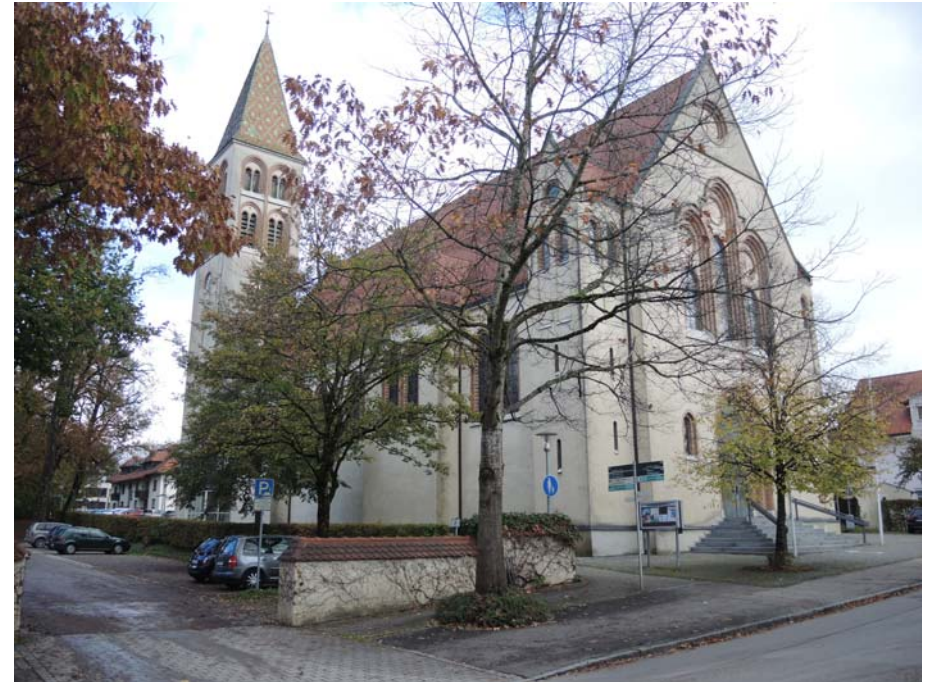
Östlich außerhalb der Stadtmauer in Solitärlage stehende, massiv gemauerte und verputzte katholische Stadtpfarrkirche St. Maria. Eine dreischiffige Hallenkirche mit Kreuzrippengewölben, Polygonalchor und Chorseitenturm. Das Langhaus mit einem Satteldach, der Turm mit einem Pyramidendach abschließend. Die Fassaden durch backsteinsichtige Öffnungsgewände akzentuiert. 1902/03 durch Architekt Joseph Cades (Stuttgart) in teils neomanischem, teils neogotischem Stil durch den Isnyer Werkmeister Burger erbaut. 1959 Innenrenovierung. 1962 Fassadenrenovierung. 1985 Innenrenovierung. 2004 Fassadensanierung.

Im 19. Jahrhundert nahm die katholische Gemeinde innerhalb der Stadt stark zu. Da die Georgskirche nur für die katholische Vorstadt zuständig war, bemühte man sich mit der Gründung der Pfarrei St. Maria ab 1888 um eine eigene Kirche für die Stadtgemeinde. Somit ist das Bauwerk ein wichtiges Zeugnis für die Entstehung einer neuen katholischen Gemeinde in Isny und Beleg für die hohe Volksfrömmigkeit jener Zeit. An der Erhaltung des Gebäudes besteht aus wissenschaftlichen Gründen ein öffentliches Interesse.

Ansicht der Kirche von Westen

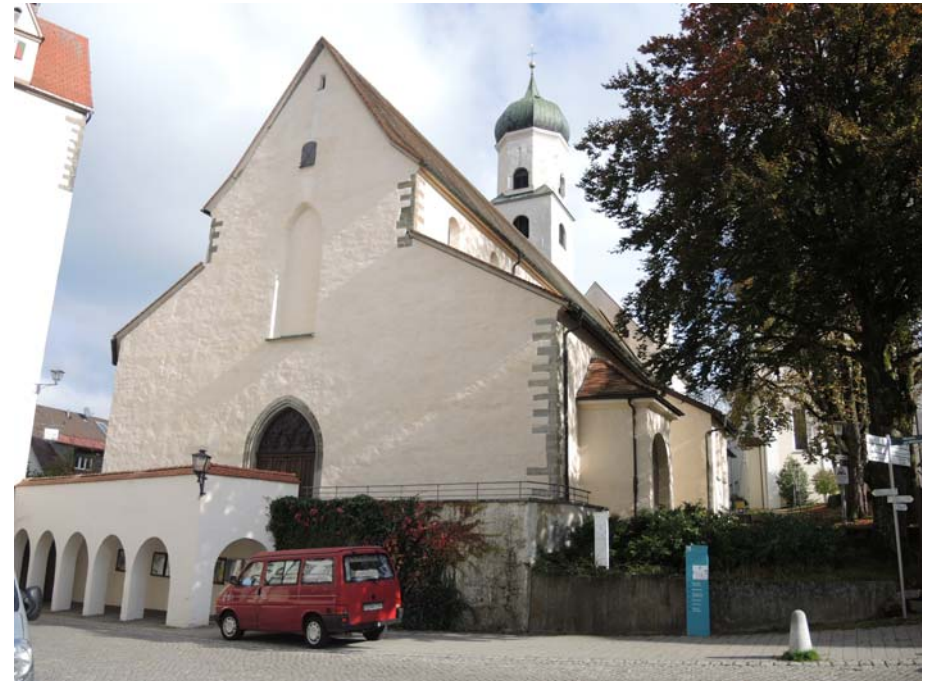
Am nördlichen Rand der historischen Altstadt stehende, massiv gemauerte und verputzte, dreischiffige Pfeilerbasilika. Langgestreckter Polygonalchor mit Chorseitenturm. Der Turm mit Zwiebelhaube abschließend. An der Südseite Rechteckkapelle der Familie von Eberz und an der Nordseite des Chors Sakristei mit Predikerbibliothek. Der Baukörper durch Eckquaderungen gegliedert. 1284/88 als Leutkirche unter dem Patronat des Klosters erbaut. In der 2. Hälfte des 15. Jh. Chor und Turm erneuert sowie Anbau von Sakristei und Eberz'scher Kapelle. 1631 ausgebrannt und neu aufgebaut; dabei auch Erhöhung des Turms. 1689 Einsturz des Südschiffes. 1854-60 neugotisch ausgestattet. 1959 Westfassadensanierung. 1968-72 renoviert. 1987 Fassadensanierung. 2005/06 umfangreiche Instandsetzungsmaßnahmen.

Die bemerkenswert überlieferte Kirche ist ein herausragendes Zeugnis für die Volksfrömmigkeit in Isny und zudem eine wichtige städtebauliche Dominante. An ihrer Erhaltung - samt Bibliothek und Ausstattung - besteht aus wissenschaftlichen und heimatgeschichtlichen Gründen ein besonderes öffentliches Interesse.

Ansicht der Kirche von Südwesten

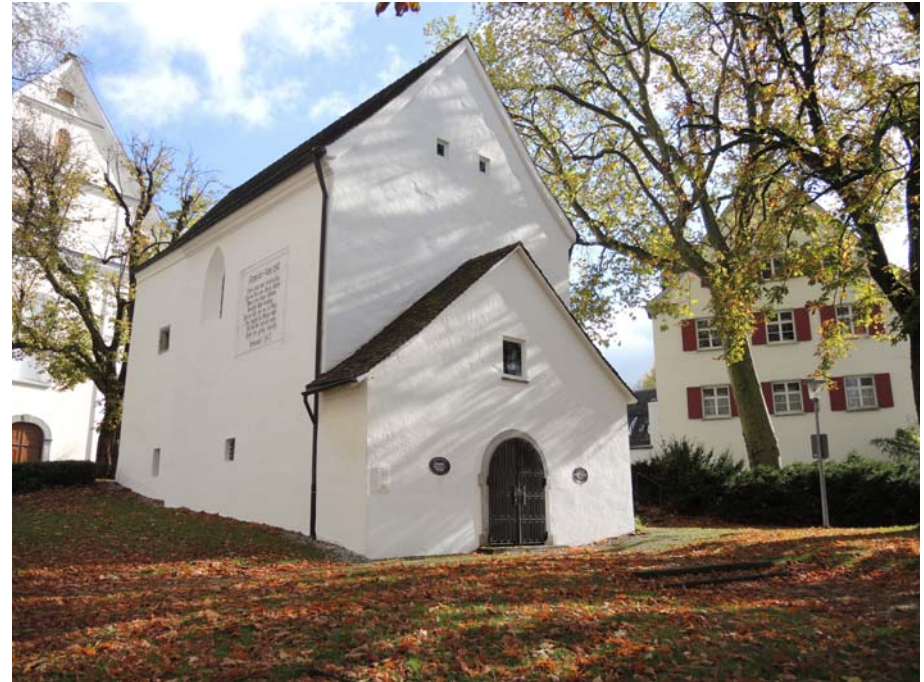
Die eindrucksvolle Ölbergkapelle hat den großen Stadtbrand von 1631 unbeschadet überstanden. Sie dokumentiert in anschaulicher Weise den einstigen Bestattungskult und ist zudem ein bauliches Zeugnis für den ehemals hier vorhandenen Friedhof. An der Erhaltung der Kapelle besteht aus wissenschaftlichen und heimatgeschichtlichen Gründen ein besonderes öffentliches Interesse. Die umgebenden Grün- und Freiflächen des Kirchplatzes bzw. des einstigen Friedhofes sind als erhaltenswert anzusehen.

Ansicht der Ölbergkapelle von Nordwesten

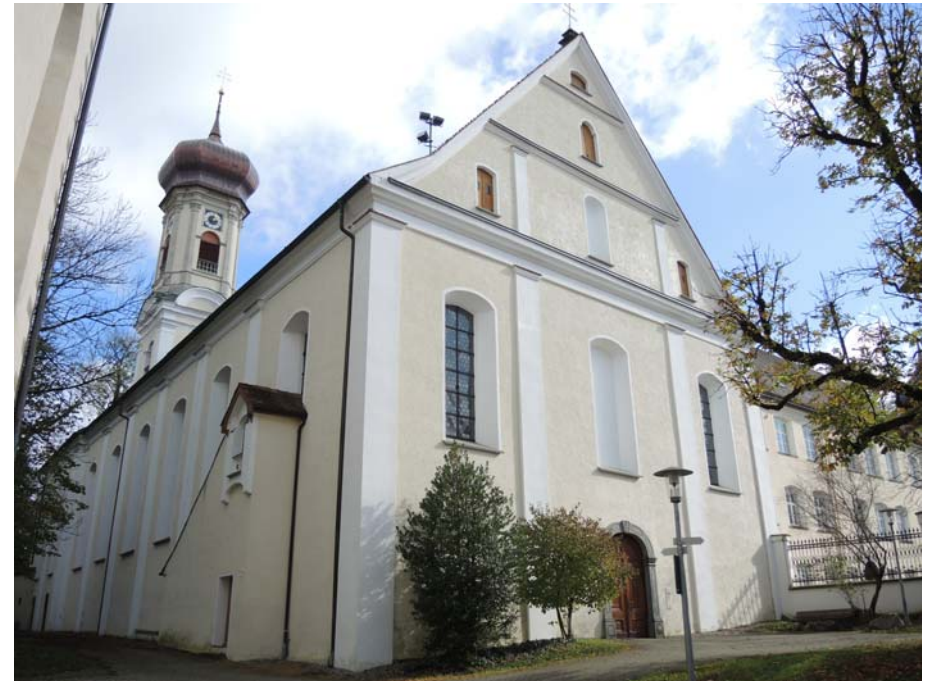
Eine erste Kirche wird 1042 durch Graf Wolfrad von Altshausen gestiftet. 1608-17 kommt es zum weitgehenden Neubau. 1631 durch den Stadtbrand zerstört. 1661-66 Neubau durch die Baumeister Giulio und Pietro Barbieri. 1709 Vollendung des Turms. 1757-64 neue Einwölbung und Ausstattung. 1946-47 Restaurierung. 1965-68 Instandsetzung des Turms. 1976-77 Fassadensanierung. 1995-97 Restaurierung. 2010-12 Dach- und Turmsanierung.

Die Kirche stellt als Barockbau ein eindrucksvolles Zeugnis für die Volksfrömmigkeit und den Gestaltungswillen in der Mitte des 17. Jh. dar. An ihrer Erhaltung besteht aus wissenschaftlichen und künstlerischen Gründen ein besonderes öffentliches Interesse.

Ansicht der Kirche von Nordwesten

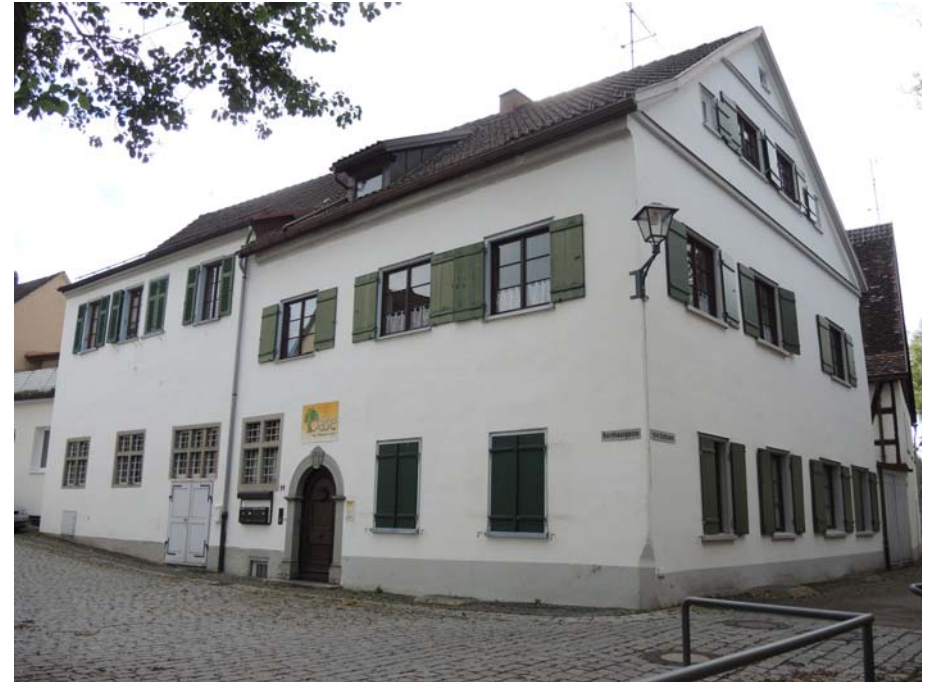
Kornhausgasse 11

Ansicht des Gebäudes von Nordosten

2. Hälfte 16. Jahrhundert. 1725 unter der Familie von Eberz umgebaut. 1977/78 Umbau und Sanierung.

Das im Innern herausragend überlieferte Gebäude soll einst dem Leinwandhandel der Familie von Eberz gedient haben. Das stattliche Bürgerhaus ist ein bedeutendes Dokument für die Wohn- und Lebensformen der gehobenen Bürgerschaft des 16./17. Jahrhunderts in Isny und hat zudem als eines der wenigen Gebäude den großen Stadtbrand von 1631 überstanden. An der Erhaltung des Gebäudes besteht aus wissenschaftlichen Gründen ein öffentliches Interesse.

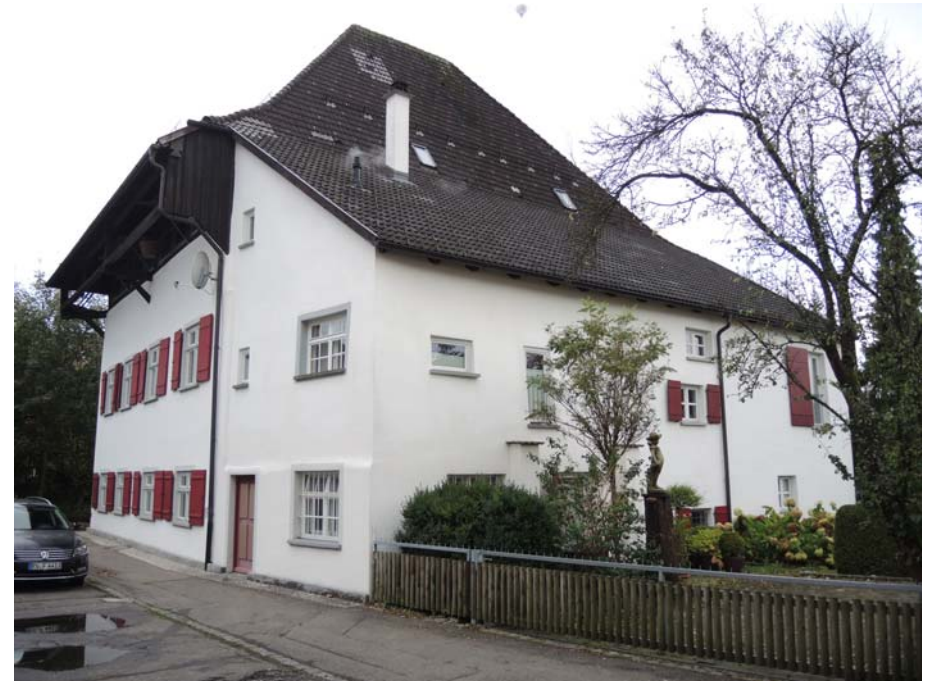
Kronengasse 8

Ansicht des Gebäudes von Osten

Bereits 1615 als Färberei erwähnt und im Besitz eines Hans Stern. 1727 abgebrannt und laut dendrochronologischer Datierung noch im selben Jahr neu erbaut. Mindestens bis in die 1870er Jahre als Färberei genutzt. 2012 Instandsetzung.

Die herausragend überlieferte Leinwandfärberei zeugt mit ihrer über Jahrhunderte zurückreichenden Nutzungskontinuität von der Bedeutung der Textilproduktion in Isny. Durch ihre typische Lage in der Nähe eines Fließgewässers dokumentiert sie zudem den Standort eines sehr alten Gerber- und Färberquartiers in der Wasertorvorstadt. An der Erhaltung des Gebäudes besteht aus wissenschaftlichen Gründen ein öffentliches Interesse.

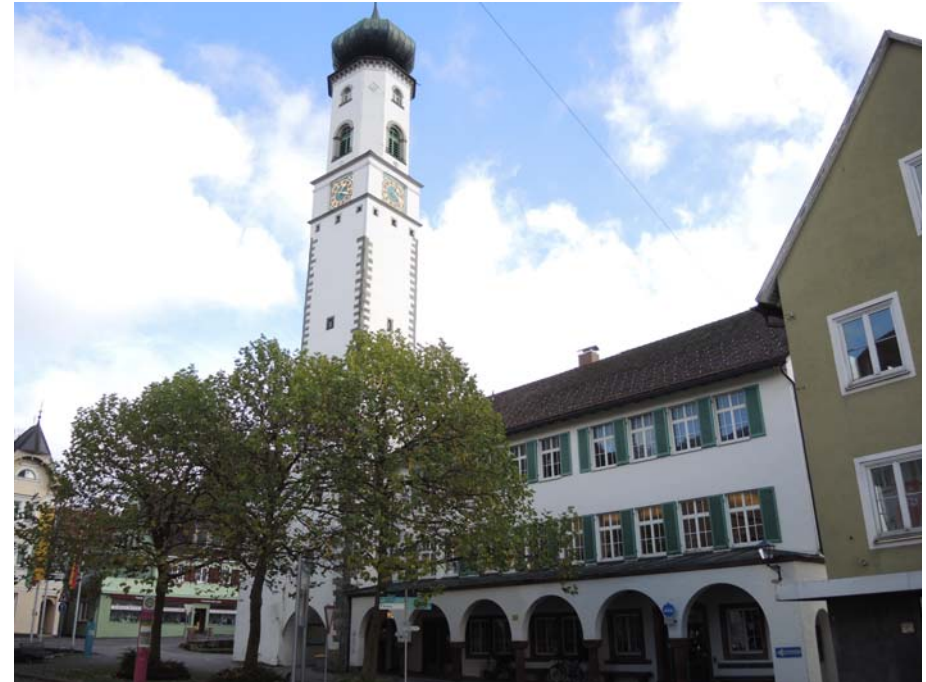
Marktplatz 1

Ansicht des Blaserturms von Südwesten

In zentraler Ecklage am Marktplatz stehender, zehngeschossiger Blaserturm mit massiv gemauerten und verputzten Außenwänden. Die unteren acht Geschosse mit quadratischem Grundriss, die oberen beiden Geschosse mit achteckigem Grundriss. Nach oben mit einer Zwiebelhaube abschließend. Die Turmkanten teils mit Eckquaderungen versehen. An der nördlichen Seite ein dreigeschossiges Treppenhaus angebaut.

Bis zum 2. Obergeschoss wohl noch Reste eines ehemaligen Stadttores der 1. Hälfte des 14. Jahrhunderts. Im 14./15. Jahrhundert bis zum 7. Obergeschoss erhöht. 1685 achteckiger Turmabschluss aufgesetzt. 1721 ausgebrannt. 1828 Anbau des Treppenhauses. 1954 Instandsetzung. 2002/03 Sanierung.

Der ursprünglich wohl ein südliches Stadttor bildende Blaserturm wurde nach Erweiterung der Stadt im späten 14. Jh. zu einer Hochwacht ausgebaut. Somit ist der Turm ein bedeutendes Zeugnis für die Wehrhaftigkeit der Stadt und zudem in großem Maße stadtbildprägend. An der Erhaltung des Blaserturms besteht aus wissenschaftlichen Gründen ein besonderes öffentliches Interesse.

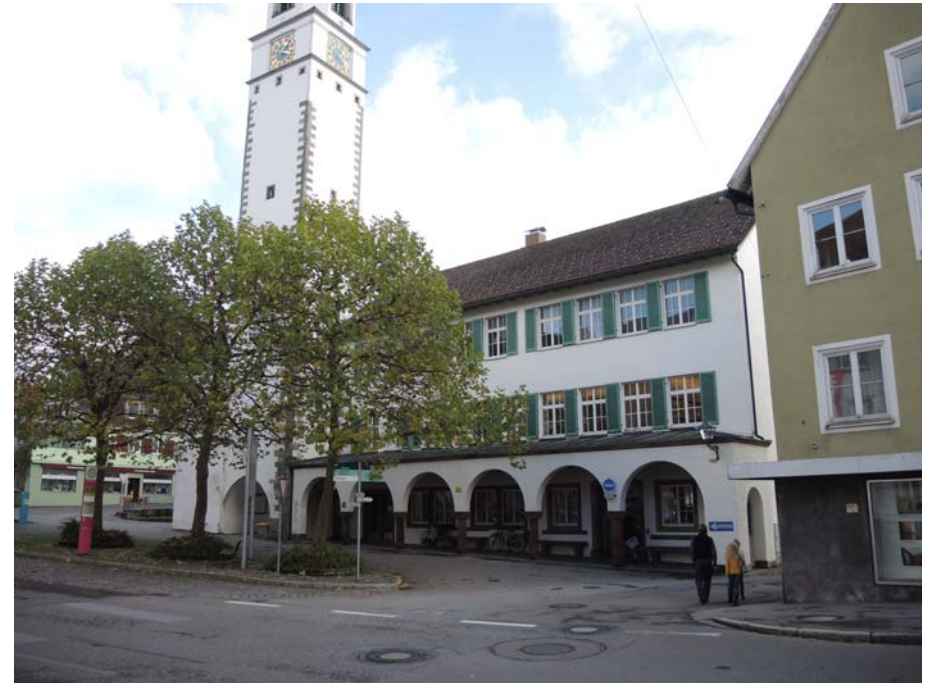
Marktplatz 2

Ansicht des Blaserturms von Südwesten

Im Kern wohl im 15. Jahrhundert als Tuchhaus für die Leinwandschau erbaut. Hier waren auch Kaufhaus und Stadtwaage untergebracht. 1828 Einrichtung des Hallamtes (Hauptzollamt) durch die württembergische Regierung. 1866 um ein Geschoss aufgestockt. 1954 Umbau zur Kreissparkasse und Neubau des Arkadenganges. 1976 Einrichtung der Stadtbücherei.

Das stattliche, straßenbildprägende Hallgebäude ist trotz seiner zahlreichen Umbauten und Umnutzungen ein gutes Dokument für ein öffentliches Gebäude in zentraler Lage. Es zeugt daher von der Bedeutung und dem Wohlstand der einstigen Reichsstadt Isny. An der Erhaltung des Gebäudes besteht aus wissenschaftlichen und heimatgeschichtlichen Gründen ein öffentliches Interesse.

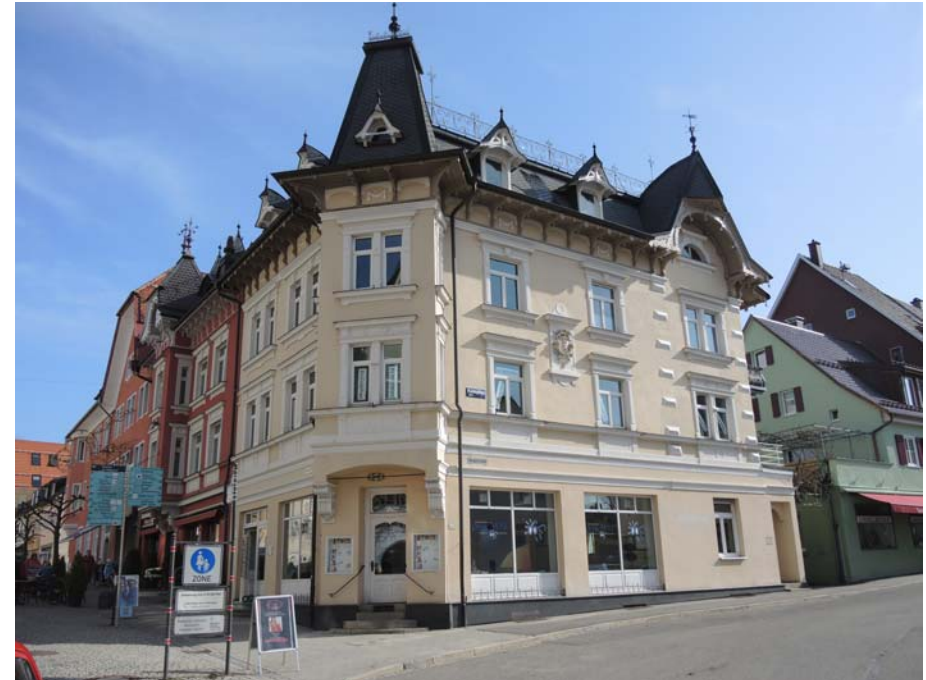
Marktplatz 3

Ansicht des Gebäudes von Südwesten

In Ecklage zur Wassertorstraße stehendes, dreigeschossiges Wohn- und Geschäftshaus mit massiv gemauerten und verputzten Vollgeschossen. Nach oben mit einer Dachgeschossebene unter einem Stuttgarter Dach mit Zwerchhaus und Satteldachgauben abschließend. An der westlichen Ecke ein zweigeschossiger Rechteckerker in den Obergeschossen. Die Fassaden mit Gesimsbändern, Brüstungsfeldern, Fensterverdachungen und Freigespärren an den Dachaufbauten reich gestaltet. Nach einem Brand 1898 im Jahr 1899 neu erbaut. Jüngere Veränderungen.

Das sehr anschaulich überlieferte Gebäude ist ein besonders gutes Dokument für die große Gestaltungsvielfalt des späten 19. Jahrhunderts. In historisierender Formensprache verweist das Gebäude auf das Selbstverständnis und den Repräsentationsanspruch seines Bauherrn. An der Erhaltung des straßenbildprägenden Gebäudes besteht aus wissenschaftlichen und künstlerischen Gründen ein öffentliches Interesse.

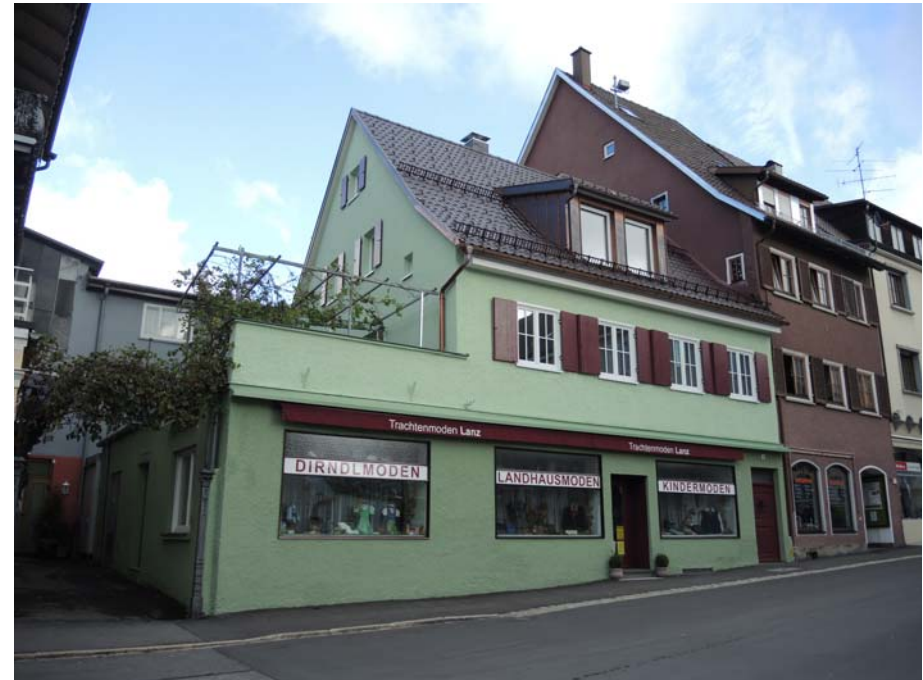
Marktplatz 4

Ansicht des Gebäudes von Südwesten

Um 1690 neu erbaut und durch Textilhandwerker genutzt. 1830 im Besitz eines Kaufmanns. 2013 Umbau und Sanierung.

Das in zentraler Lage an wichtigen Durchfahrtsstraßen gelegene Wohn- und Geschäftshaus ist ein Beispiel für ein Handwerkerwohnhaus des späten 17. Jahrhunderts in Isny. Trotz baulicher Veränderungen kann es noch gute Hinweise auf die einstige Arbeits- und Lebenswirklichkeit in der durch Textilproduktion geprägten Stadt Isny liefern.

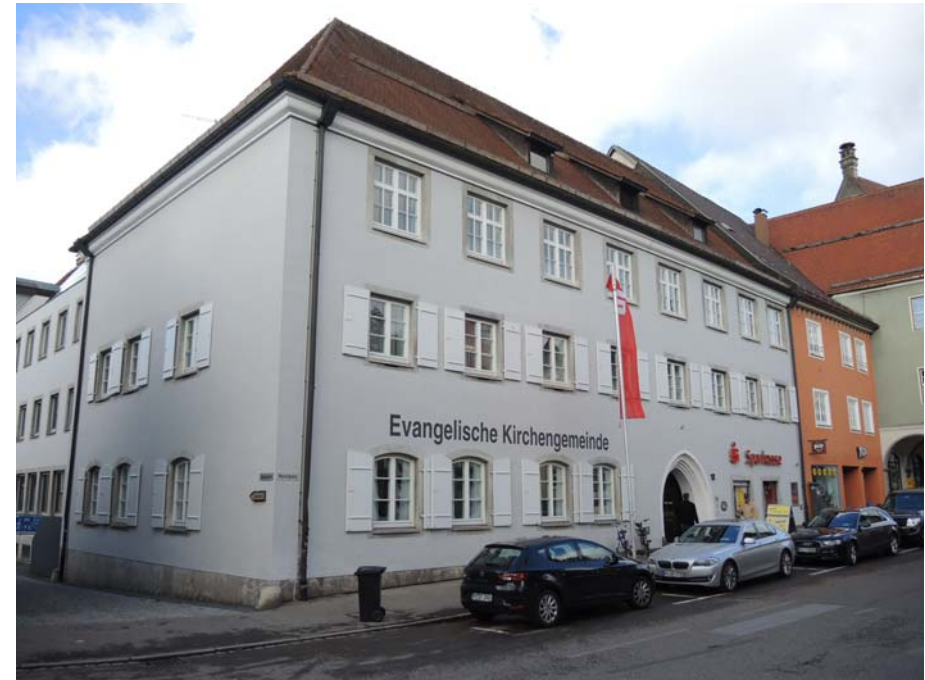
Marktplatz 12

Ansicht des ehemaligen Spitals von Süden

1402 als Heilig-Geist-Spital erbaut. 1870-73 Umbau mit neugotischer Fassade. 1953 Umbau und Sanierung. 1973-75 Umbau zur Sparkasse mit heutiger Fassadengestaltung. 2012/13 Umbau und Sanierung.

Das ehemalige Spitalgebäude von Isny ist wegen seiner für die reichsstädtische Zeit großen kultur- und sozialgeschichtlichen Bedeutung, und wegen der Anschaulichkeit seiner noch vorhandenen gotischen Pflegestube ein Kulturdenkmal aus wissenschaftlichen und heimatgeschichtlichen Gründen, an dessen Erhaltung ein öffentliches Interesse besteht. Die erhaltene Orgel ist zudem ein eigenständiges Kulturdenkmal aus wissenschaftlichen Gründen.

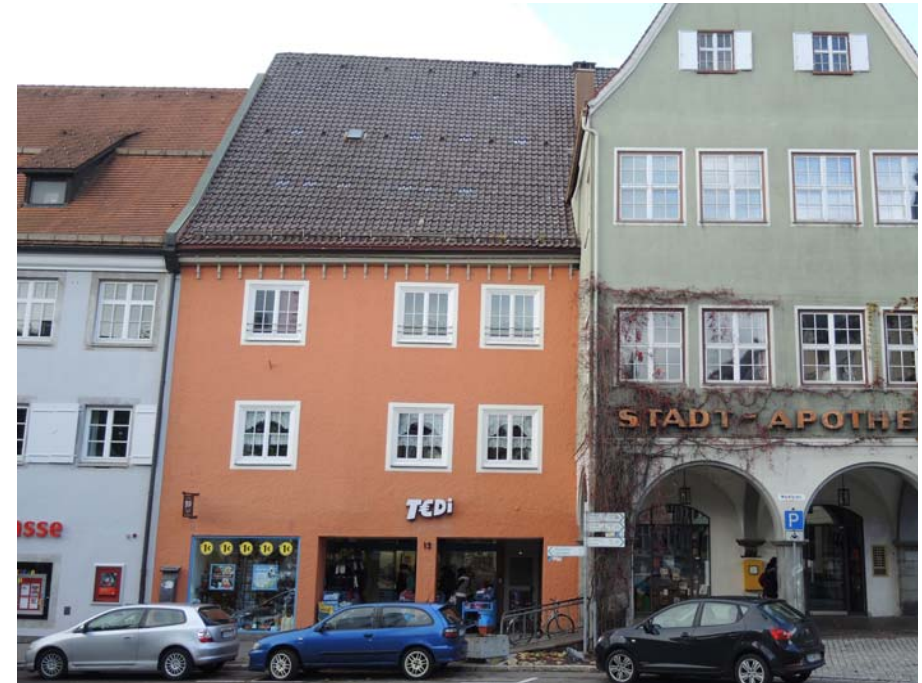
Marktplatz 13

Ansicht des Gebäudes von Südosten

Im Kern 16. Jahrhundert. Um 1750 zum Gasthaus „Zur Rose“ umgenutzt. 1830 im Besitz eines Seifensieders. Seit 1859 ein Kaufladen eingerichtet. 1955 und 1960 Umbauten. 1976/77 Umbau und Instandsetzung. 1994 Umbau des 1. Obergeschosses.

Das überlieferte Gebäude geht im Kern auf die Zeit vor dem großen Stadtbrand von 1631 zurück. Durch die zentrale Lage diente das Haus wohl schon immer als Gastwirtschaft oder Ladengeschäft und ist somit ein wichtiger Beleg für die frühneuzeitliche Sozialstruktur und die Gewerbe- und Handelsverhältnisse innerhalb der einstigen Reichsstadt Isny.

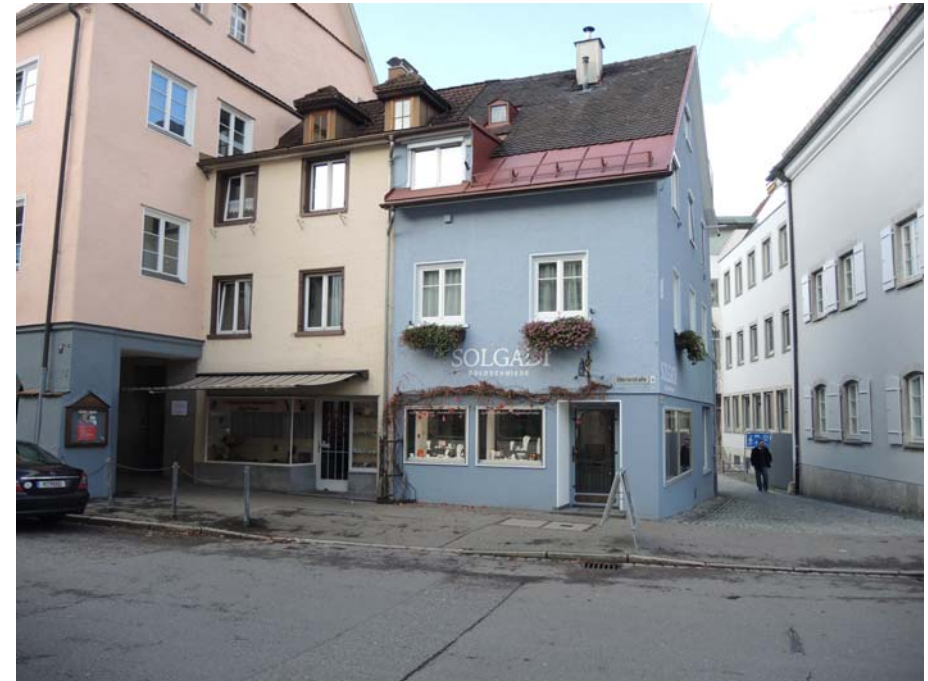
Obertorstraße 4

Ansicht des Gebäudes von Osten

1862 erbaut. Jüngere Veränderungen.

Das überlieferte, recht kleine Gebäude steht beispielhaft für die Ausnutzung von Restflächen innerhalb der ummauerten Altstadt. Im 19. Jahrhundert stieg der Bedarf an Wohnraum für Arbeiter in der Textilproduktion zusehends. Gleichzeitig war der Platz innerhalb der Stadt beengt. So wurden auch kleinere Restflächen und Gartengrundstücke überbaut. Das Wohn- und Geschäftshaus ist daher ein Beleg für die Wohn- und Lebensverhältnisse der 2. Hälfte des 19. Jahrhunderts in Isny und den Siedlungsdruck jener Zeit.
