**Denkmalpflegerischer Werteplan
Gesamtanlage Isny im Allgäu**

Stand: August 2015
Büro für Bauforschung und Denkmalschutz
Markus Numberger

Isny im Allgäu, Landkreis Ravensburg

Gesamtanlage gemäß § 19 DSchG

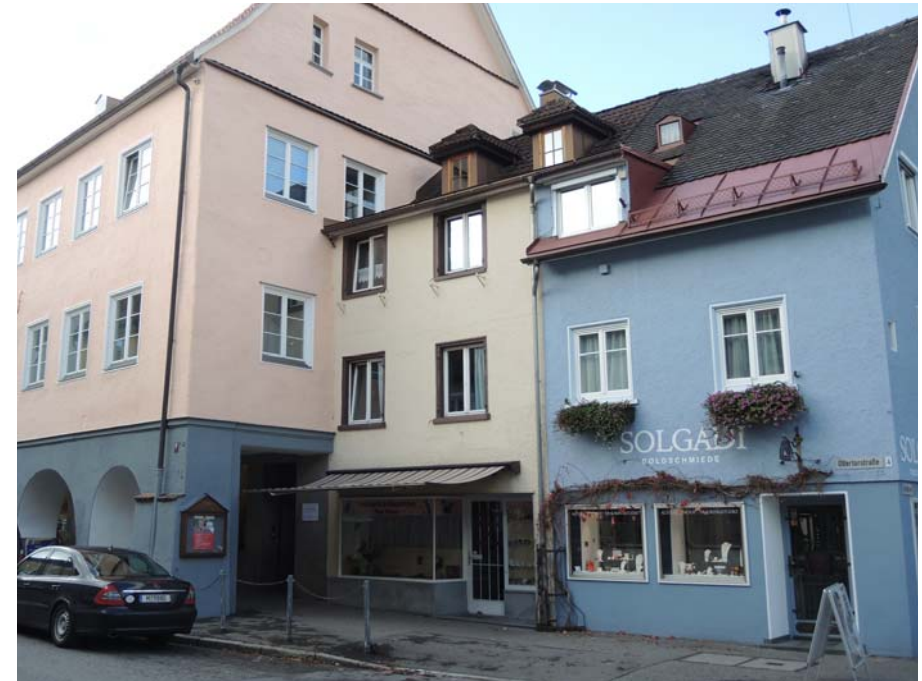
Obertorstraße 6

Ansicht des Gebäudes von Nordosten

Traufständiges, zweigeschossiges Wohn- und Geschäftshaus mit massiv gemauerten und verputzten Vollgeschossen. Nach oben mit zwei Dachgeschossebenen unter einem Satteldach mit Walm-
dachgauben abschließend. Das erste Dachgeschoss an der süd-
östlichen Traufseite nachträglich zum Vollgeschoss angehoben.
1862 erbaut. Jüngere Veränderungen.

Das überlieferte, recht kleine Gebäude steht - ebenso wie sein
zeitgleich errichtetes Nachbarhaus (Hausnr. 4) - beispielhaft für die
Ausnutzung von Restflächen innerhalb der ummauerten Altstadt.
Im 19. Jahrhundert stieg der Bedarf an Wohnraum für Arbeiter in
der Textilproduktion zusehends. Gleichzeitig war der Platz inner-
halb der Stadt beengt. So wurden auch Restflächen und Garten-
grundstücke überbaut. Das Wohn- und Geschäftshaus ist daher
ein Beleg für die Wohn- und Lebensverhältnisse der 2. Hälfte des
19. Jahrhunderts in Isny und den Siedlungsdruck jener Zeit.

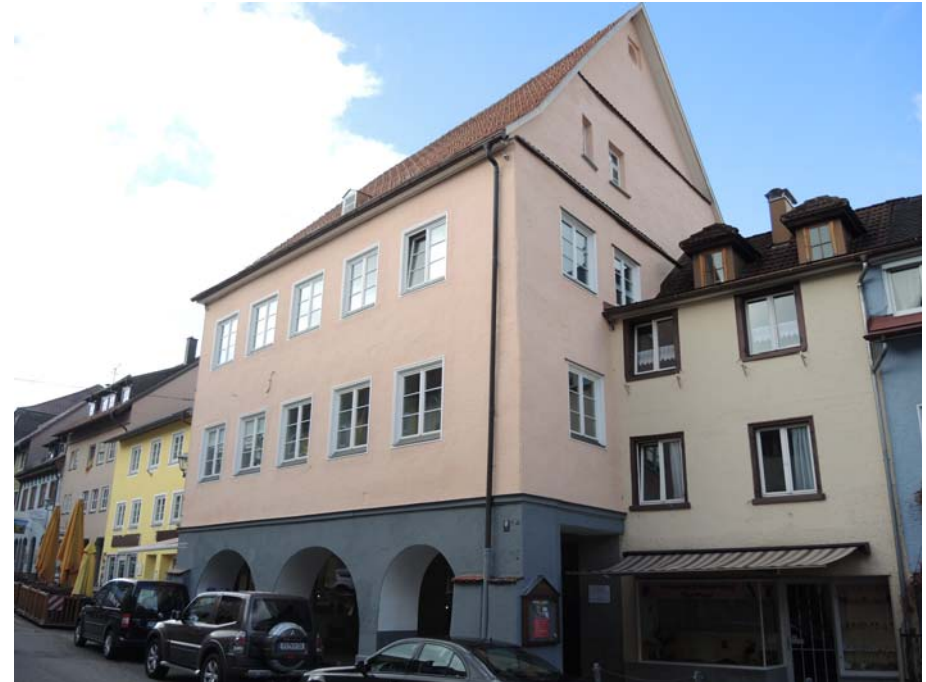
Obertorstraße 8

Ansicht des Gebäudes von Nordosten

Im Kern wohl noch 16. Jahrhundert. Seit 1620 als Wohnhaus der Familie Habisreutinger erwähnt und noch 1731 als Habisreutingerische Behausung aufgeführt. Seit etwa 1770 im Besitz von Textilhandwerkern. 1976 Fassadensanierung. 1984/85 Umbau und Sanierung. 1993 Umbaumaßnahmen. 2013 Fassadensanierung.

Das stattliche, straßenbildprägende Gebäude dürfte im Kern den Stadtbrand von 1631 überdauert haben. Somit könnte es möglicherweise als letztes Gebäude den ursprünglich wohl engeren Straßenverlauf der Obertorstraße belegen. Mit dem Wohn- und Geschäftshaus hat sich ein gutes Beispiel für das einstige Selbstverständnis der gehobenen Bürgerschaft von Isny erhalten.

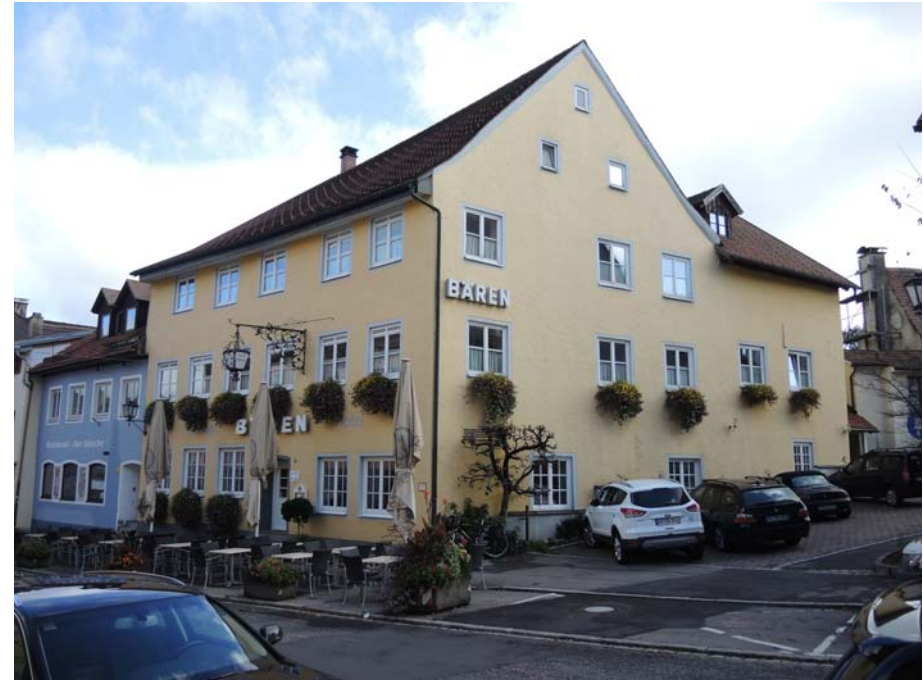
Obertorstraße 13

Ansicht des Gebäudes von Westen

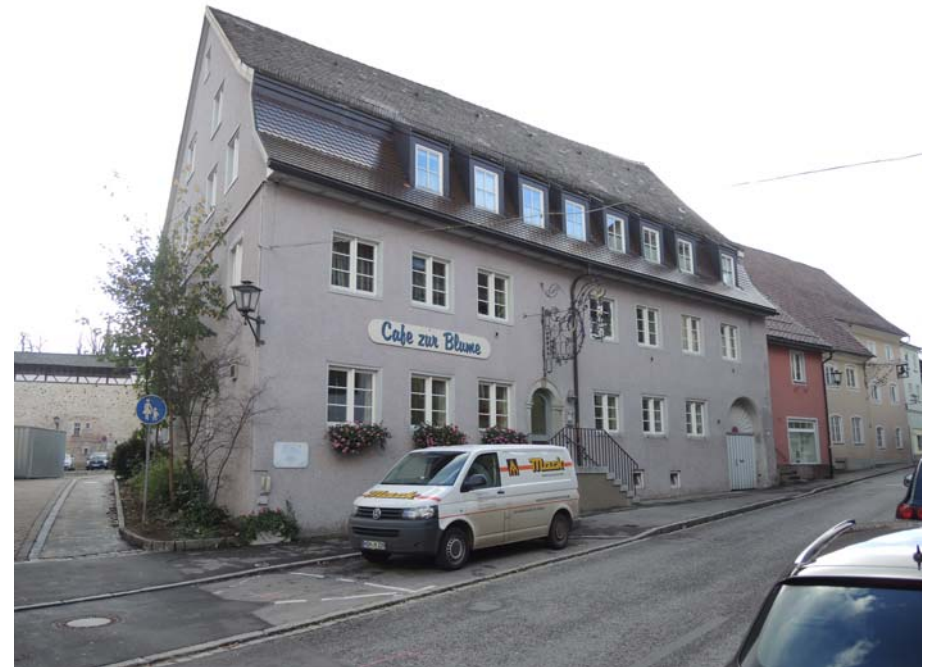
Obertorstraße 15

Ansicht des Gasthauses von Norden

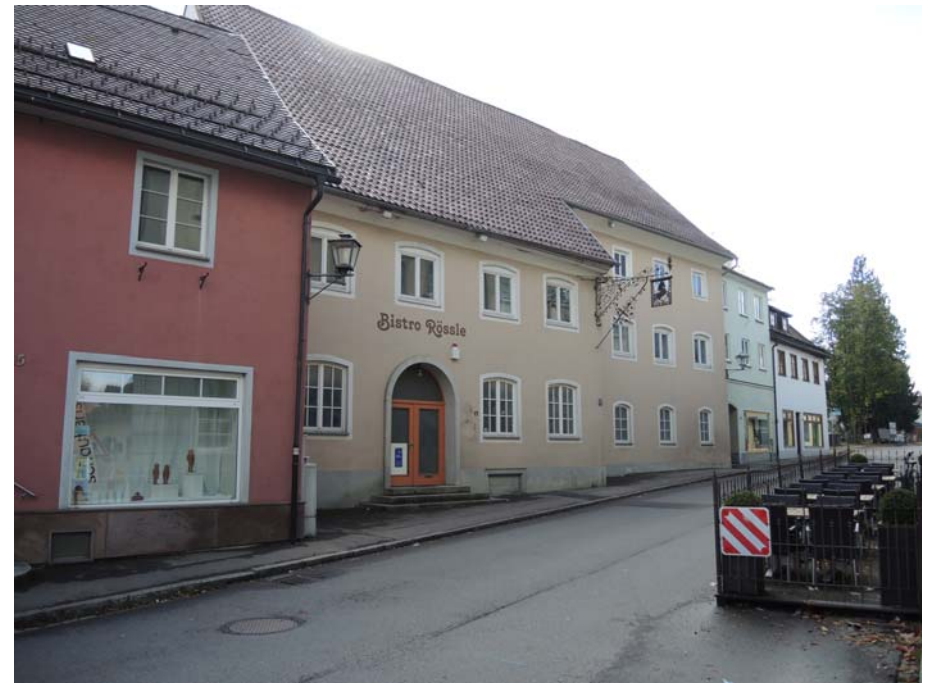
Obertorstraße 19

Das erhaltene Wirtshauschild ist samt Ausleger ein Kulturdenkmal. An seiner Erhaltung besteht aus heimatgeschichtlichen und künstlerischen Gründen ein öffentliches Interesse.

Ansicht des Gebäudes mit Wirtshausausleger von Norden

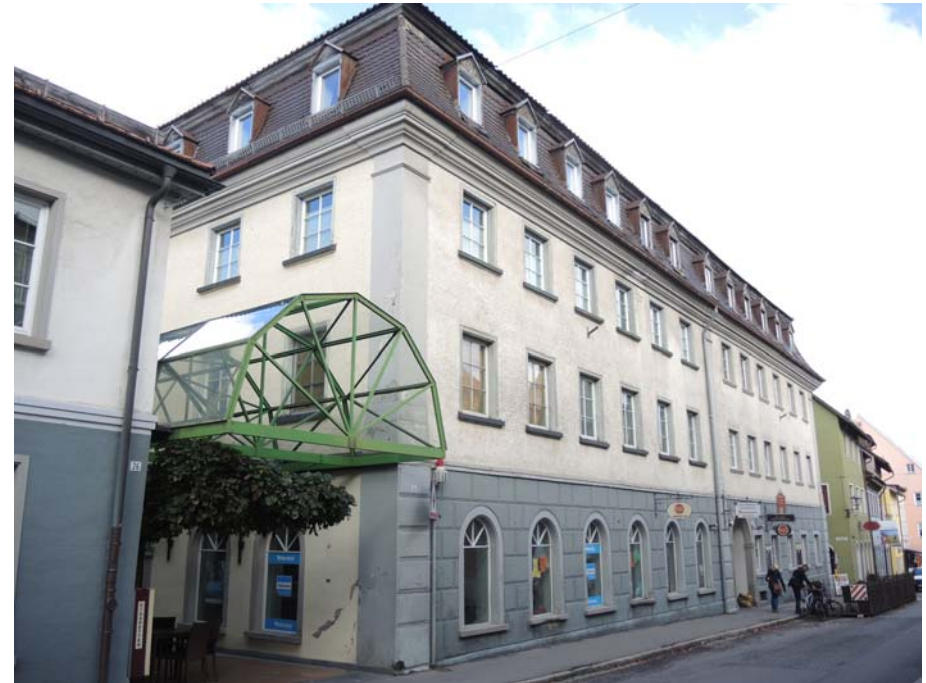
Obertorstraße 26

In Ecklage zur Springerstraße stehendes, dreigeschossiges Fabrikgebäude mit massiv gemauerten und verputzten Vollgeschossen. Nach oben mit zwei Dachgeschossebenen unter einem Mansardwalmdach mit Satteldachgauben abschließend. Das hohe Erdgeschoss mit einer Rustika-Struktur versehen und durch rundbogige Öffnungsgewände gegliedert. Die Gebäudekanten durch Pilaster akzentuiert, welche ein stark profiliertes Traufgesims tragen. Rundbogiges Eingangsportal mit Wappenstein.

Ansicht des Gebäudes von Süden

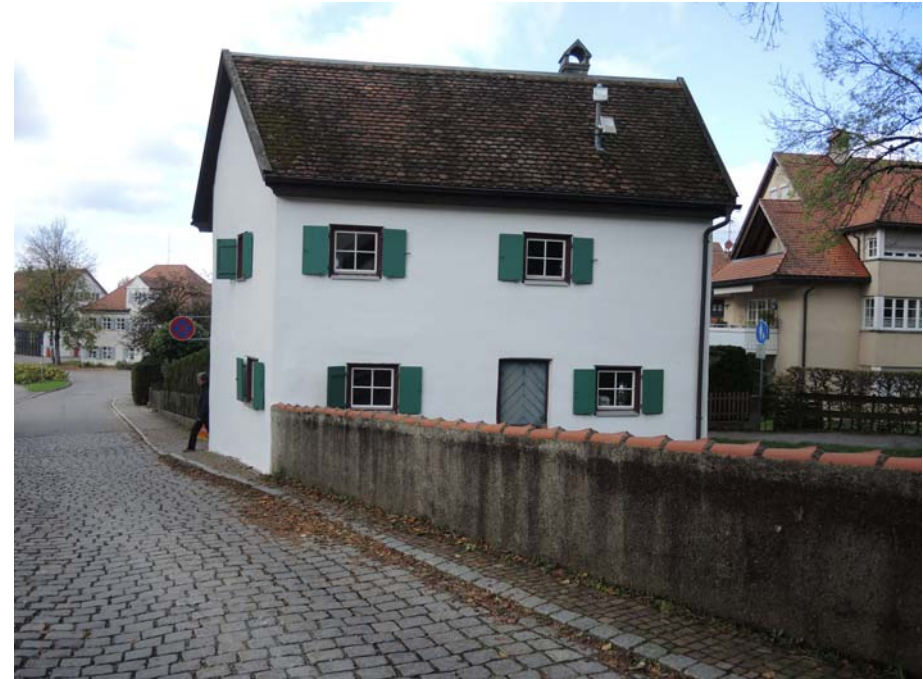
Rainstraße 12

Das durch den Stadtgraben und eine steinerne Bogenbrücke vom Espantorturm getrennte ehemalige Torhaus ist ein herausragendes und zudem sehr seltenes Beispiel für ein frühneuzeitliches Torhaus, welches den Zugang zur Stadt kontrollieren und gegebenenfalls Zölle einnehmen sollte. Somit handelt es sich hierbei um ein erhaltenswertes Gebäude, welches wichtige Aussagen zur einstigen Stadtbefestigung und dem Wohlstand und der Wehrhaftigkeit der Reichsstadt Isny liefern kann.

Ansicht des Torhauses von Südosten

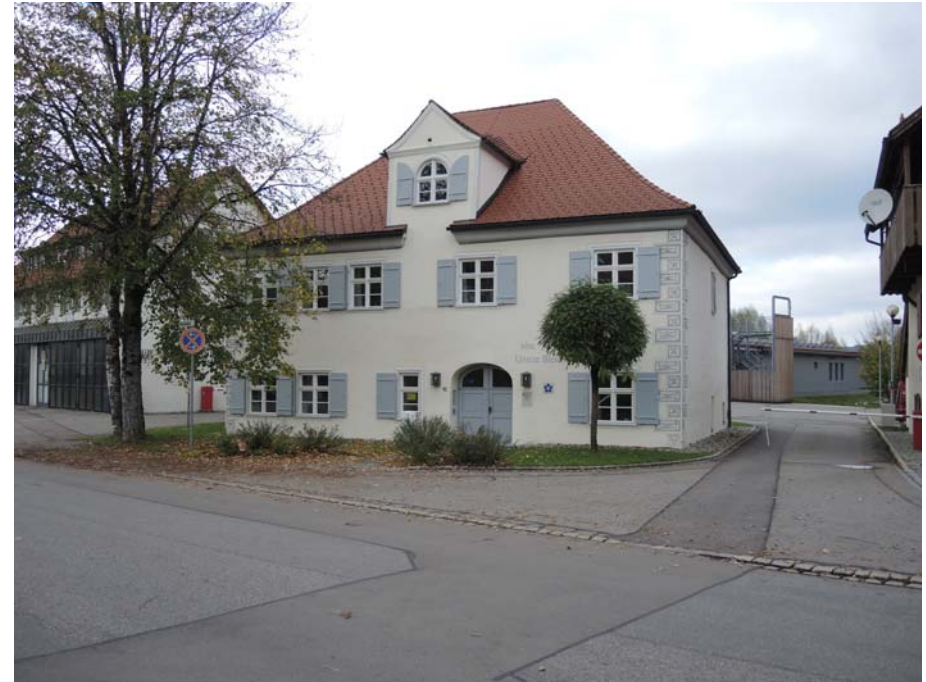
Roßmarkt

Bereits 1409 wird hier eine Untere Bleiche erwähnt. 1737 brannte das Gebäude ab und wurde bis 1738 als städtische Bleiche wieder neu erbaut. Ab 1788 im Privatbesitz. 1983 Instandsetzung. 1994 Sanierung. 2002/03 Sanierung.

Ansicht der ehemaligen Bleiche von Südosten

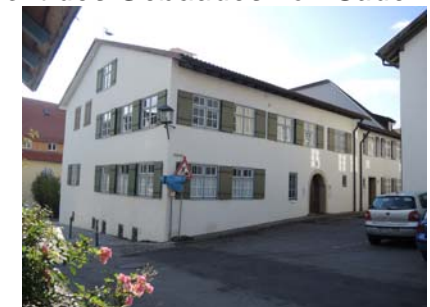
Ansicht von Nordosten

In Ecklage zur Straße Am Stadtbach stehendes, zweigeschossiges Wohn- und Geschäftshaus mit massiv gemauerten und verputzten Vollgeschossen. Nach oben mit einer Dachgeschossebene und Spitzboden unter einem Satteldach mit modernen Schleppgauben abschließend. An der östlichen Traufseite zweigeschossiger Anbau mit Satteldach und Wiederkehr. Auffallend eine Verbindungsbrücke mit polygonalem, erkerartigem Aufbau vom Obergeschoss zu Gebäude Am Stadtbach 21. Spätes 19. Jahrhundert mit jüngeren Veränderungen.

Die Textilfirma Springer übernahm 1834 das Nachbargebäude Am Stadtbach 21 und richtete dort eine Textilproduktion ein. Möglicherweise im späten 19. Jahrhundert ließ die Firma Springer das Gebäude Roßmarkt 13 neu erbauen und verband die beiden Gebäude über die noch vorhandene Brücke. Somit dürfte das heutige Wohn- und Geschäftshaus ursprünglich auch für die Textilherstellung genutzt worden sein. Daher ist es ein wichtiges Beispiel für die Bedeutung des Textilgewerbes im 19./20. Jahrhundert in Isny.

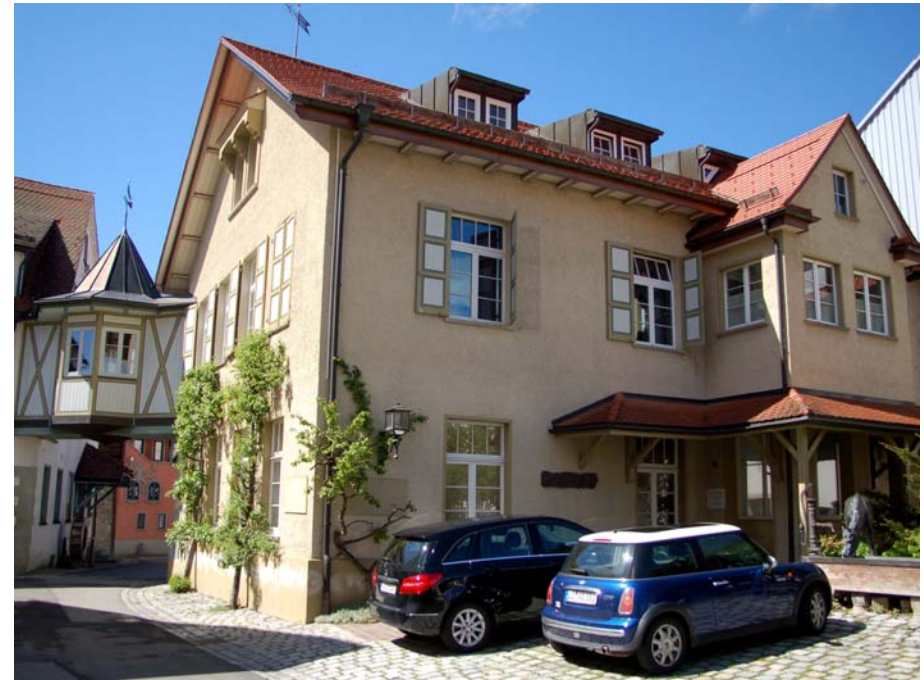
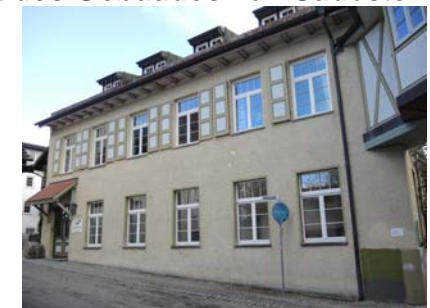
Schloss 1, 2, 3, 4, 5, 11, 12

Ansicht des Gebäudes von Südosten

Ansicht von Südwesten

Im Nordosten der Kernstadt stehende Schlossanlage mit zahlreichen, um einen Innenhof gruppierten Nebengebäuden und Freiflächen. Dreigeschossiges Haupthaus mit südwestlichem Polygonalturm. Der Innenhof südlich und westlich mit zweigeschossigen, ehemaligen Ökonomiegebäuden umstellt. Dazwischen der viergeschossige Klostertorturm. An der südöstlichen Ecke der dreigeschossige, unverputzte Pulverturm (ehemaliger Stadtmauerturm). 1096 Gründung als Benediktinerkloster. Beim Stadtbrand 1631 zerstört und ab den 1650er Jahren wieder aufgebaut. 1803 fallen Kloster und Stadt an die Grafen von Quadt-Wykradt. 1942 Verkauf an die Stadt Stuttgart und Einrichtung eines Pflegeheims. Seit 1998 Städtische Galerie.

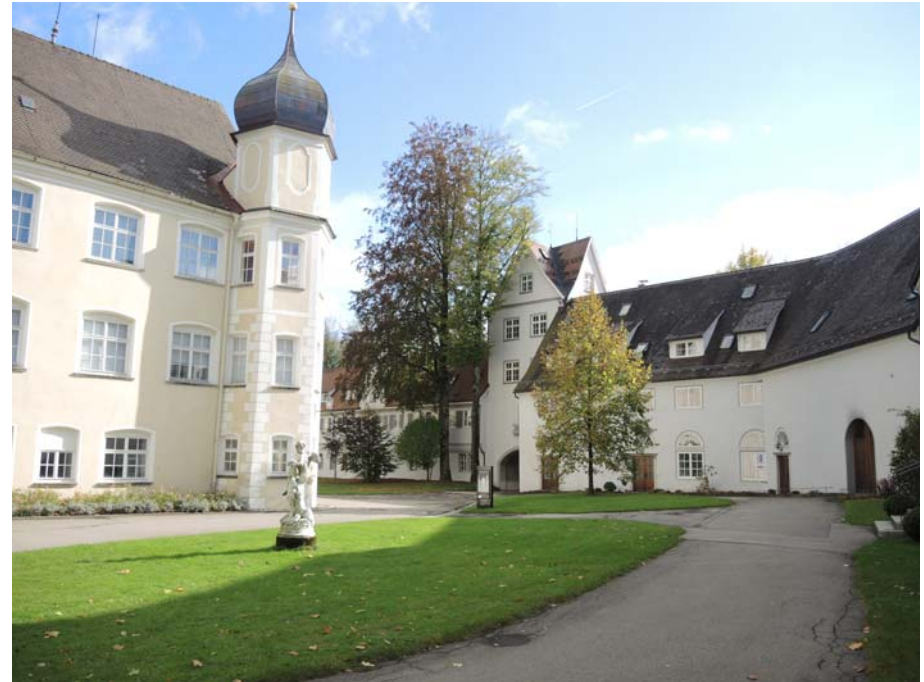
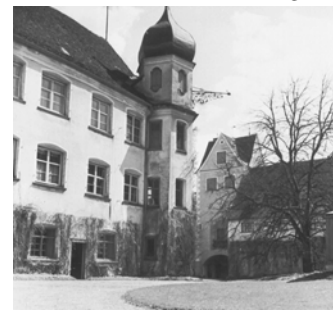
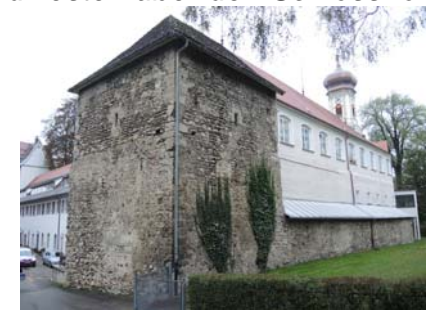
Blick von Nordwesten über den Schlosshof

Blick in den Schlosshof 1940

Blick auf den Pulverturm von Südosten

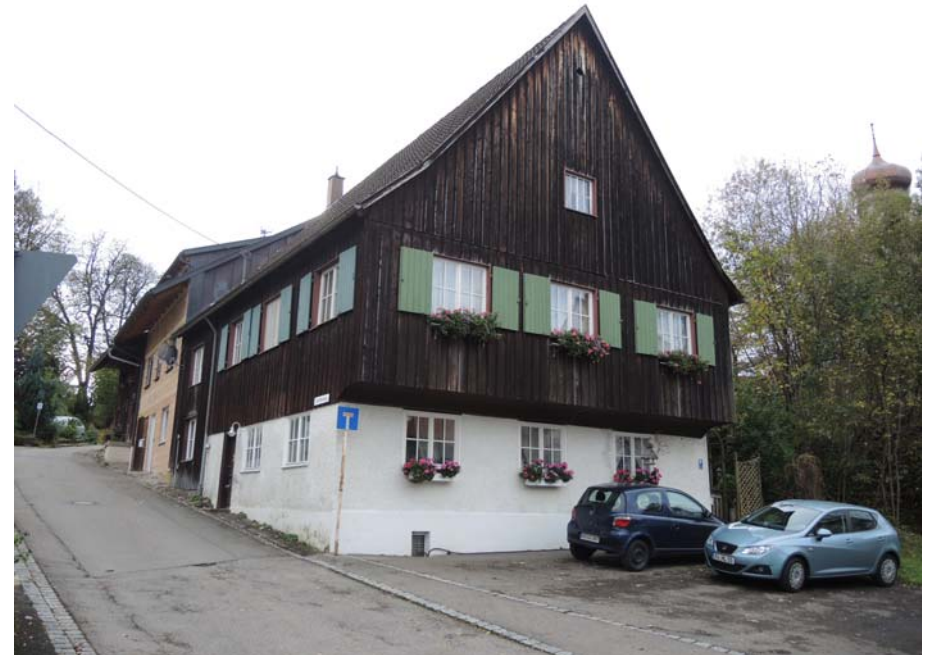
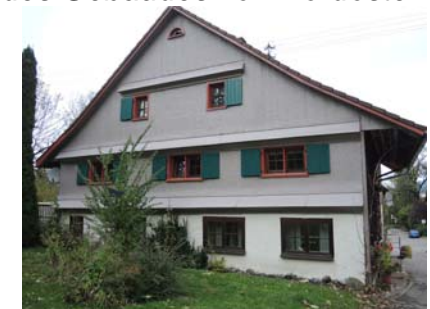
Im Kern wohl im 18. Jahrhundert als Wohnhaus mit Scheunenteil erbaut. 1830 im Besitz eines Drechslers. Jüngere Veränderungen.

Ansicht des Gebäudes von Nordosten

Ansicht von Süden

Das überlieferte Gebäude verweist in seinem Aufbau auf ein einstiges Streckgehöft mit Wohn- und Scheunenteil. Somit ist es ein gutes Beispiel für ein einst landwirtschaftlich genutztes Anwesen, wie diese in der katholischen Vorstadt ursprünglich vermehrt vorkamen. Das Wohnhaus kann daher wichtige Informationen zu den einstigen Wohn- und Arbeitsumstände der bäuerlichen Bevölkerung der katholischen Vorstadt von Isny liefern.

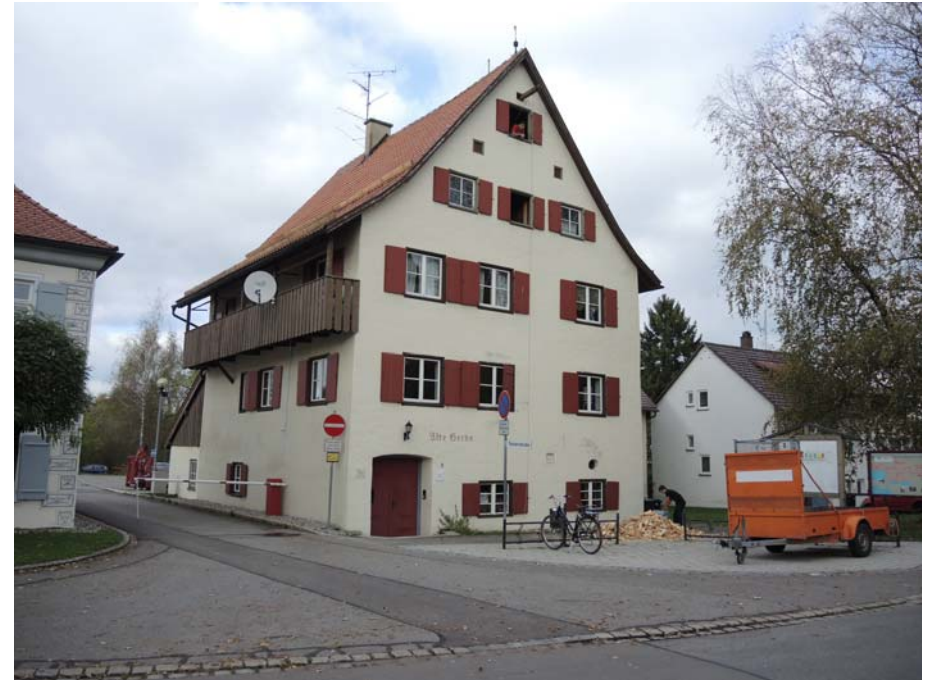
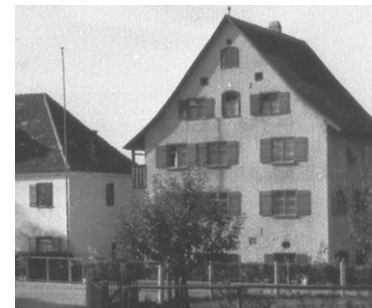
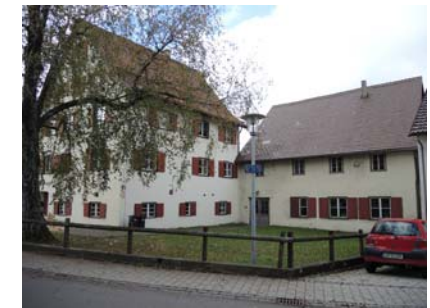
Seidenstraße 3

Westlich außerhalb des ummauerten Stadtkerns stehende, ehemalige Gerberei. Giebelständig zur Straße orientiertes, dreigeschossiges Haupthaus mit massiv gemauerter Erdgeschosszone und verputzten Obergeschossen. Nach oben mit zwei Dachgeschossebenen unter einem Satteldach abschließend. An der südwestlichen Traufseite ein typischer Gerberbalkon im Obergeschoss. Rückwärtig zum Garten, traufständig angeordnetes, zweigeschossiges Neben- bzw. Werkstattgebäude mit Satteldach. Im Kern 15. Jahrhundert. Seit 1639 als Gerberei belegt. Von 1820-1861 im Besitz eines Nagelschmieds, dann wieder Rotgerberei. Ab 1942 im Besitz der Familie Springer. Seit 1982 im Besitz der Stadt.

Ansicht des Gebäudes von Süden

Ansicht von Südosten 1961

Ansicht von Osten

Die sehr anschaulich überlieferte Gerberei ist ein wichtiges Beispiel für die Textilgeschichte der Stadt Isny. Das im Kern möglicherweise noch spätmittelalterliche Anwesen belegt über Jahrhunderte die Arbeitsweise des Gerberhandwerks und kann somit sehr wichtige Hinweise auf einen Zweig der Textilherstellung geben, welche für Isny einst so bedeutend war.

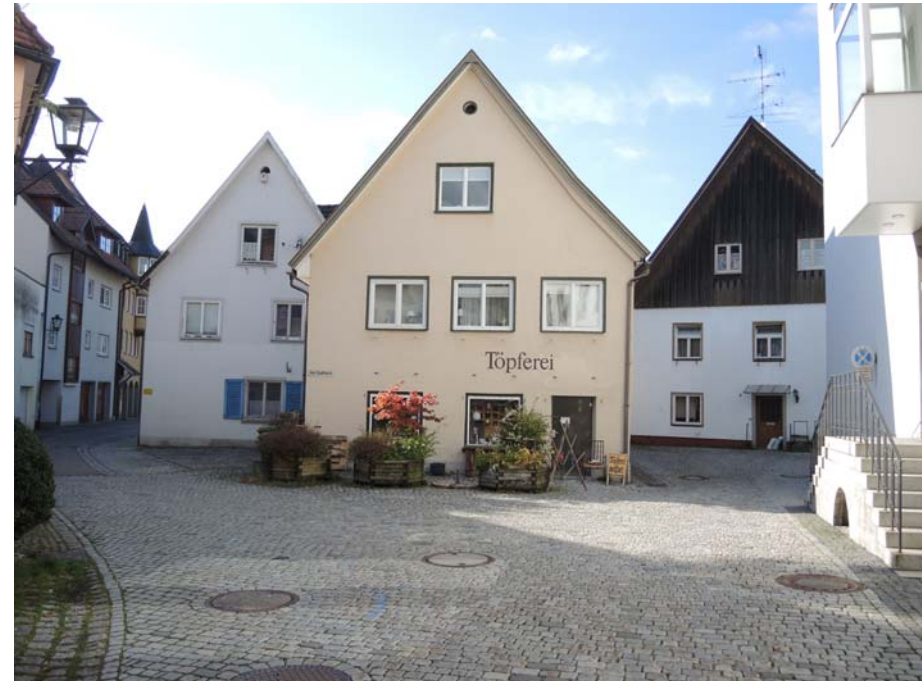
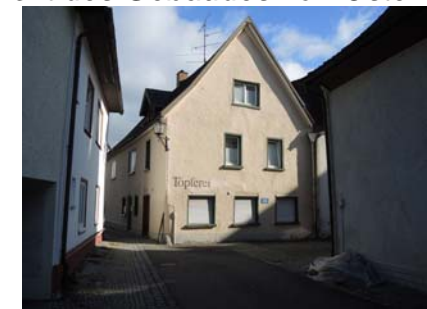
Spitalgasse 7

Im Kern 16. Jahrhundert. Von 1601 bis 1669 als Badstube belegt. Im 18. Jahrhundert als städtisches Zollhaus erwähnt. 1830 im Besitz eines Fuhrmanns. Jüngere Veränderungen.

Ansicht des Gebäudes von Osten

Ansicht von Nordwesten

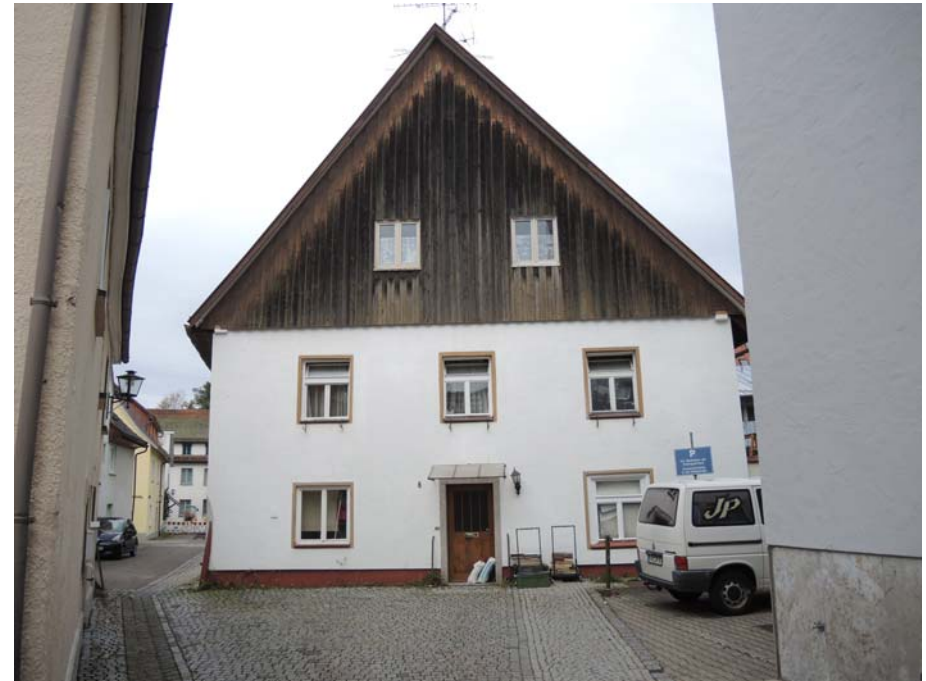
Spitalgasse 8

In Ecklage an der Spitalgasse stehendes, zweigeschossiges Wohnhaus mit verputzten Vollgeschossen. Nach oben mit zwei Dachgeschossebenen unter einem Satteldach abschließend. Das östliche Giebeldreieck mit Brettern verschalt. 18. Jahrhundert mit jüngeren Veränderungen.

Ansicht des Gebäudes von Osten

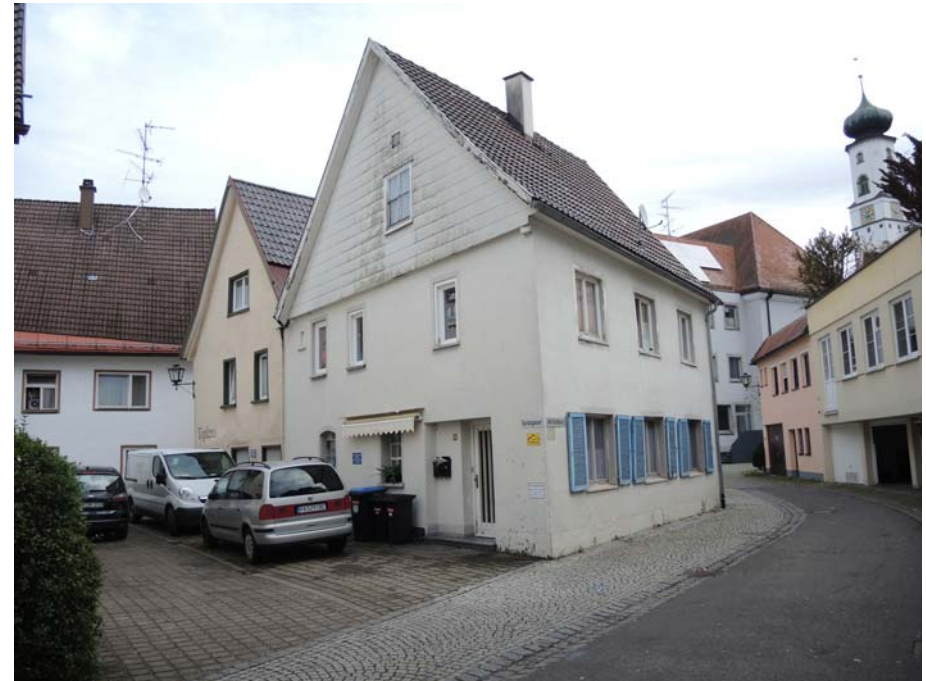
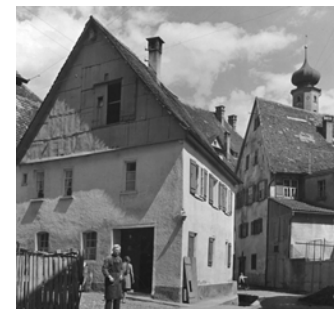
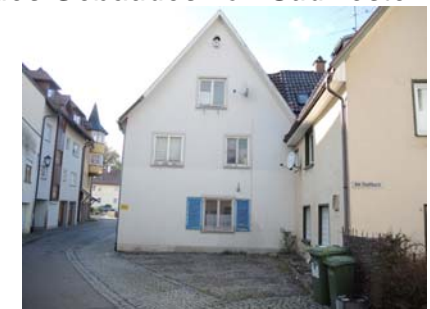
Spitalgasse 13

Wohl im 17. Jahrhundert als Scheune zum Wohnhaus Obertorstraße 12 erbaut. Von 1681 bis 1830 als Scheune belegt. Wohl in der 2. Hälfte des 19. Jahrhunderts zum Wohnhaus umgebaut. Jüngere Veränderungen.

Ansicht des Gebäudes von Südwesten

Ansicht von Südwesten um 1940

Ansicht von Osten

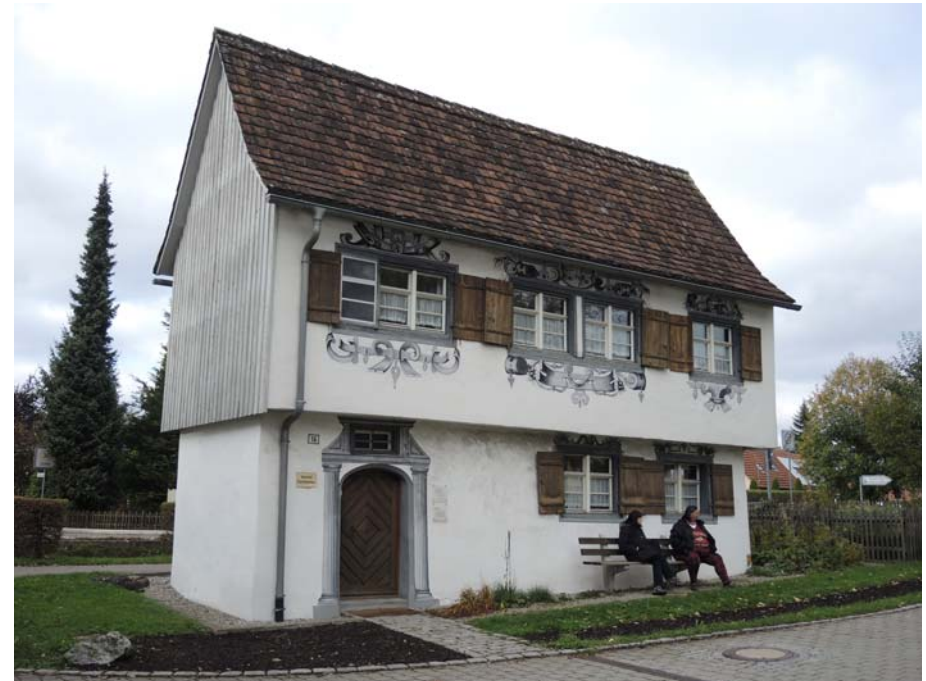
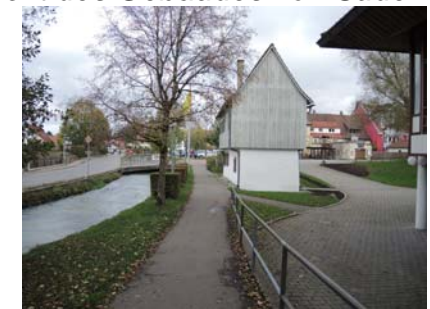
Unterer Grabenweg 16

Im 16. Jahrhundert wohnte hier - außerhalb der ummauerten Stadt - das katholische Personal der protestantischen Bürger. Als Katholiken durften sie sich nur tagsüber in der Stadt aufhalten. 1830 im Besitz eines Nagelschmieds. 1991 umfangreiche Sanierung und Büros für Kultur und Stadtmarketing eingerichtet.

Ansicht des Gebäudes von Süden

Ansicht von Südwesten

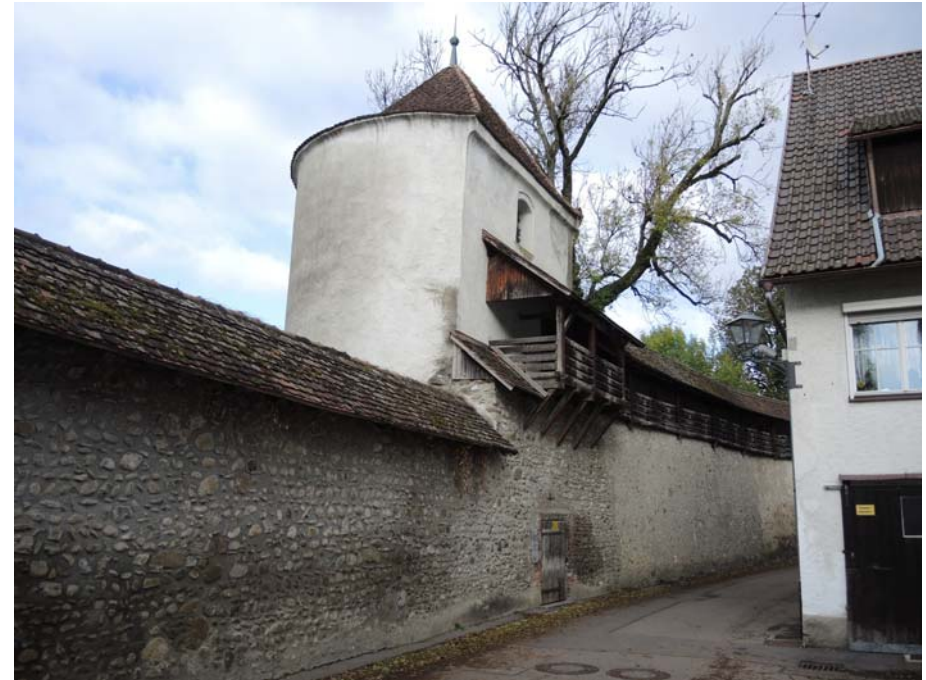
An der sog. Unteren Stadtmauer am nordwestlichen Stadtrand stehender, viergeschossiger Speicherturm. Über nahezu dreiviertelrundem Grundriss massiv gemauerter und verputzter Befestigungsturm. Nach oben mit einer Dachgeschossebene unter einem Kegeldach abschließend. An der südöstlichen Seite außenliegender Holzanbau des einstigen Wehrgangs. Die beiden unteren Geschosse wurden zeitweilig als Gefängnis genutzt. 16. Jahrhundert mit jüngeren Veränderungen.

Ansicht des Speicherturm von Süden

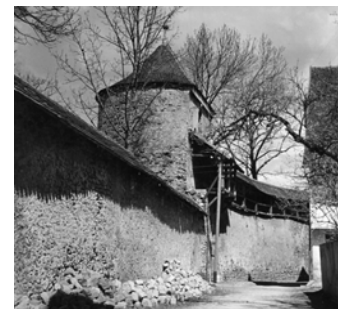
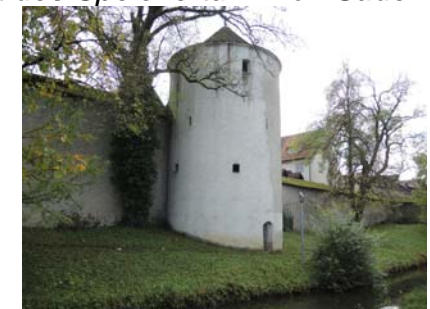
Unterer Grabenweg 33

Ansicht von Süden um 1940

Ansicht von Nordosten

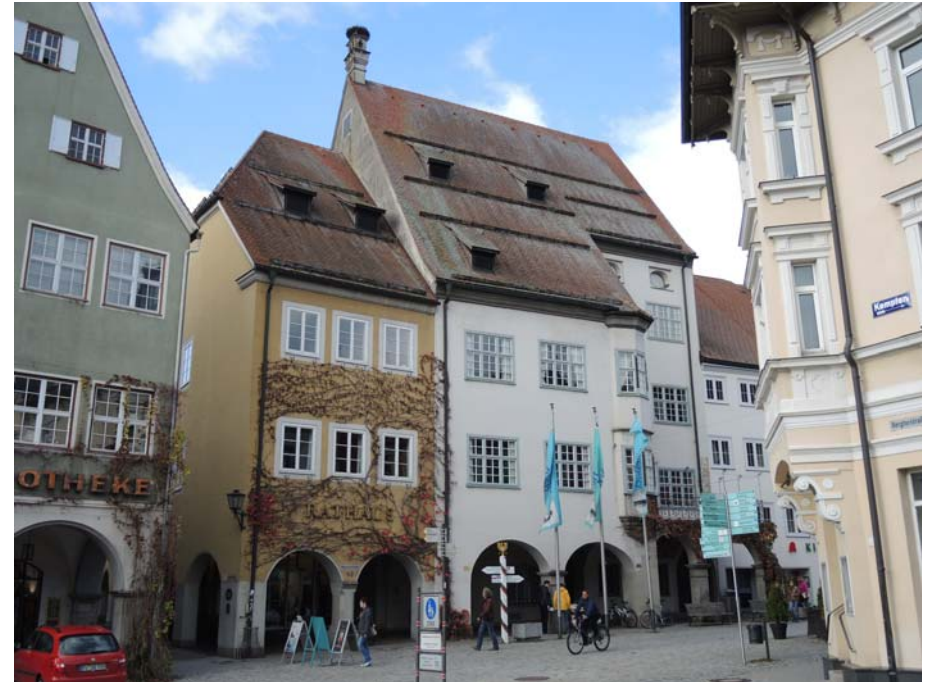
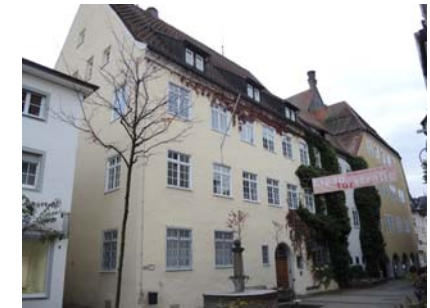
Im Kern 15. Jahrhundert. Der nördliche, höhere Gebäudeteil 1733 von der Stadt gekauft und als Rathaus eingerichtet. Der westliche, an der Ecke gelegene Teil 1924 dazugekauft und 1974 gänzlich abgebrochen und neu erbaut. In den 1960/70er Jahren das Gebäude Espantorstraße 6 integriert und das Rathaus saniert.

Ansicht des Rathauses von Südosten

Ansicht Espantorstraße 6 von Westen

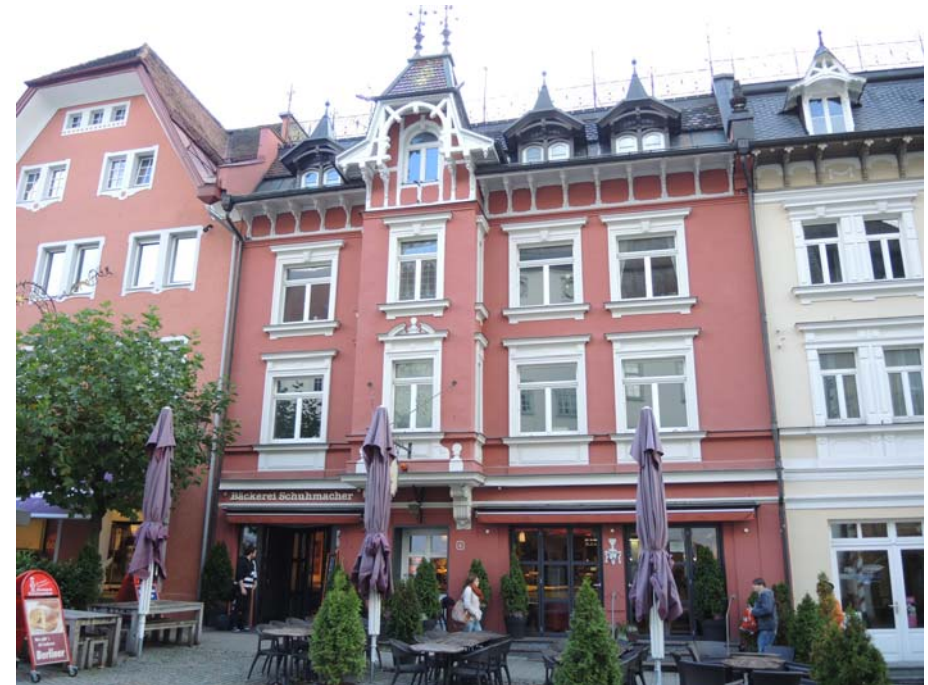
Wassertorstraße 4

Nach einem Brand 1898 im Jahr 1899 als Gasthaus neu erbaut. 2010 nach Brand im Erdgeschoss umgebaut und saniert.

Ansicht des Gebäudes von Nordwesten

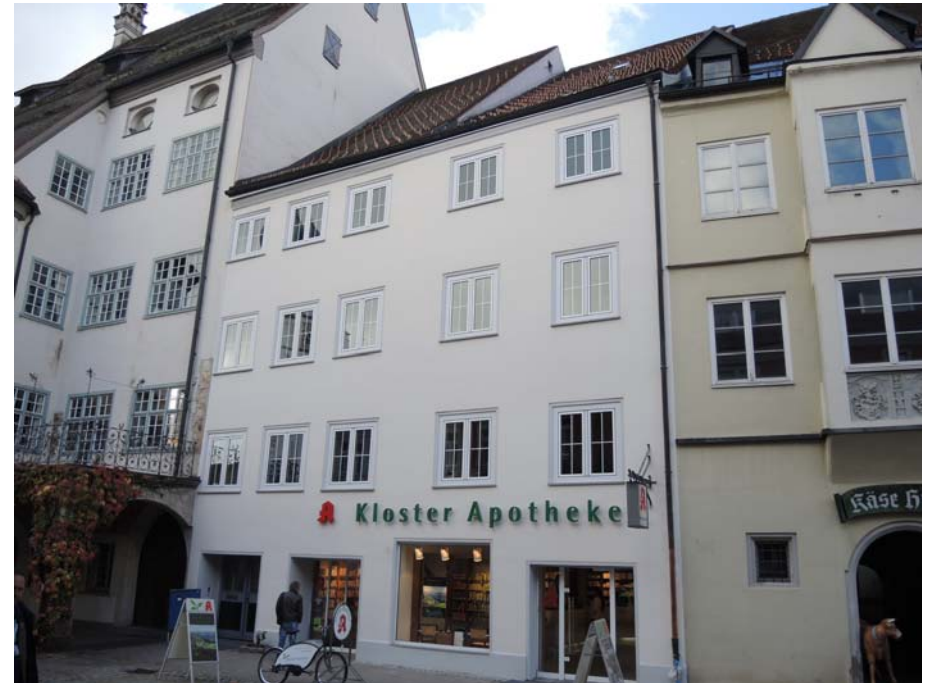
Wassertorstraße 5

Laut dendrochronologischer Altersbestimmung der nördliche Gebäudeteil von 1396. Im 17. Jahrhundert im Besitz verschiedener Bürgermeister. Im 18. Jahrhundert im Besitz von Goldschmieden. Seit 1821 als Apotheke genutzt. 1965-67 Umbauten und Dachausbau. 2014 Fassadensanierung.

Ansicht des Gebäudes von Osten

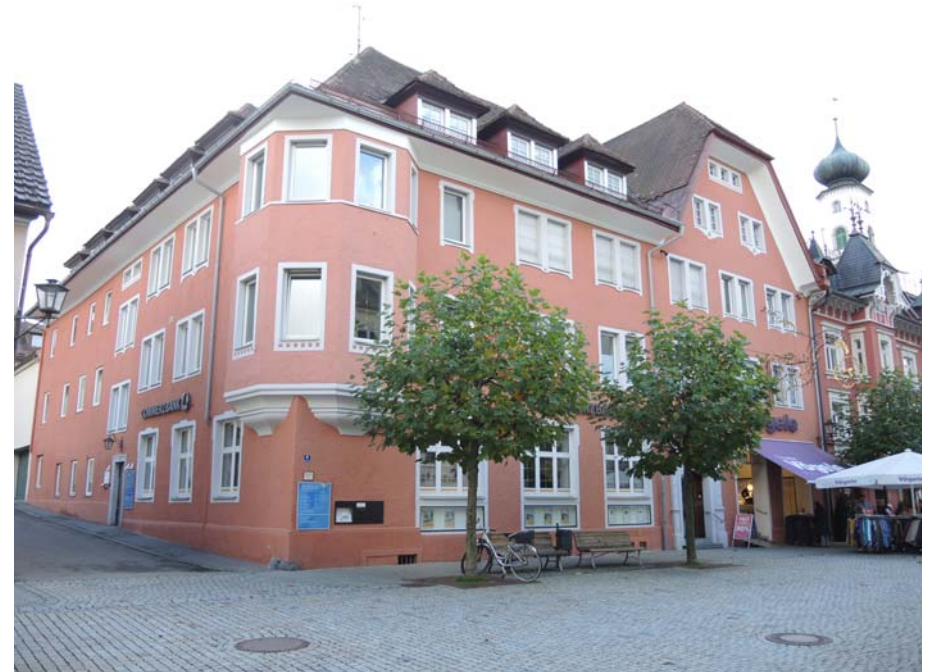
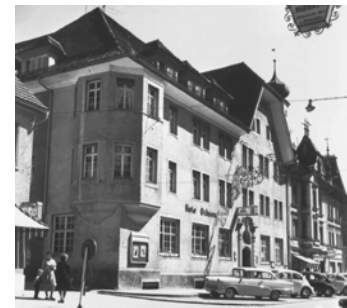
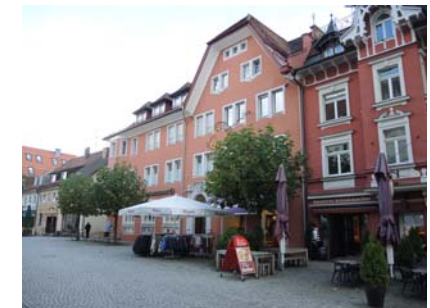
In Ecklage zur Ochsen­gasse stehendes, dreigeschossiges Geschäftshaus mit massiv gemauerten und verputzten Vollgeschossen. Nach oben mit zwei Dachgeschossebenen unter einem Walmdach mit Walmdachgauben und großem Zwerchhaus an der nordwestlichen Seite abschließend. Großer, polygonaler Eckerker an der Nordecke der beiden Obergeschosse. Schmiedeeiserner Wirtshausausleger mit Darstellung eines goldenen Ochsen. Im Kern wohl 17. Jahrhundert. Seit 1677 ein Gasthaus Zur Glocke belegt. Ab 1735 Gasthaus Zum Lamm. Ab 1740 Gasthaus Zum Engel. Seit dem 19. Jahrhundert Gasthaus Zum Ochsen. 1905 abgebrannt und 1906 neu aufgebaut. Jüngere Veränderungen.

Ansicht des Gasthauses von Norden

Ansicht von Norden 1962

Ansicht von Südwesten

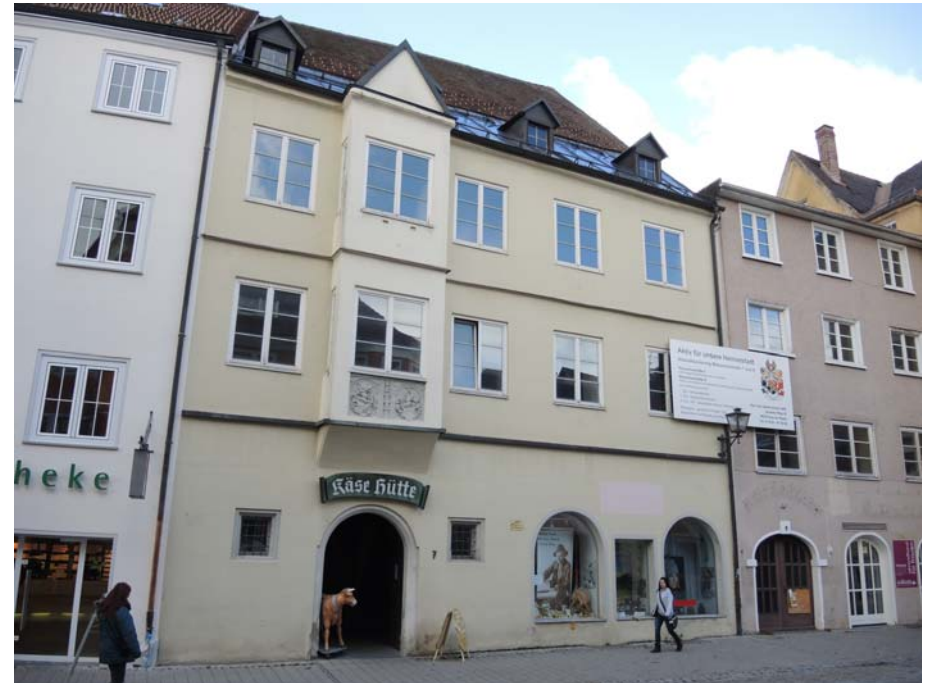
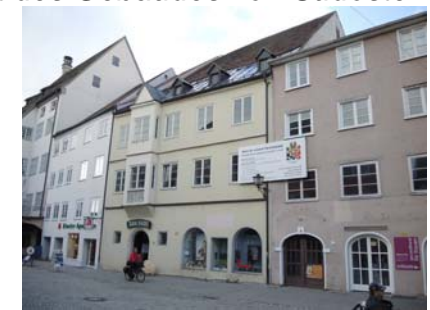
Wassertorstraße 7

In einer Reihe traufständiger Gebäude stehendes, dreigeschossiges Wohn- und Geschäftshaus mit massiv gemauerten und verputzten Vollgeschossen. Nach oben mit drei Dachgeschossebenen unter einem Satteldach mit Satteldachgauben abschließend. An der südöstlichen Traufseite ein zweigeschossiger Rechtecker in den Obergeschossen. Daran ein Wappenrelief mit den Wappen der Familie von Eberz und der Greck von Kochendorf. Das Haus wird 1483 im Besitz der Familie Eberz erstmals urkundlich erwähnt. Das Wappenrelief mit der Datierung 1568 verweist auf einen Umbau. 1771 Verkauf an die Bürgermeisterfamilie Zeck. 1897 erwirbt der Käsereibesitzer Immler das Gebäude. 1964 und 1974 Umbau und Instandsetzung.

Ansicht des Gebäudes von Südosten

Ansicht von Nordosten

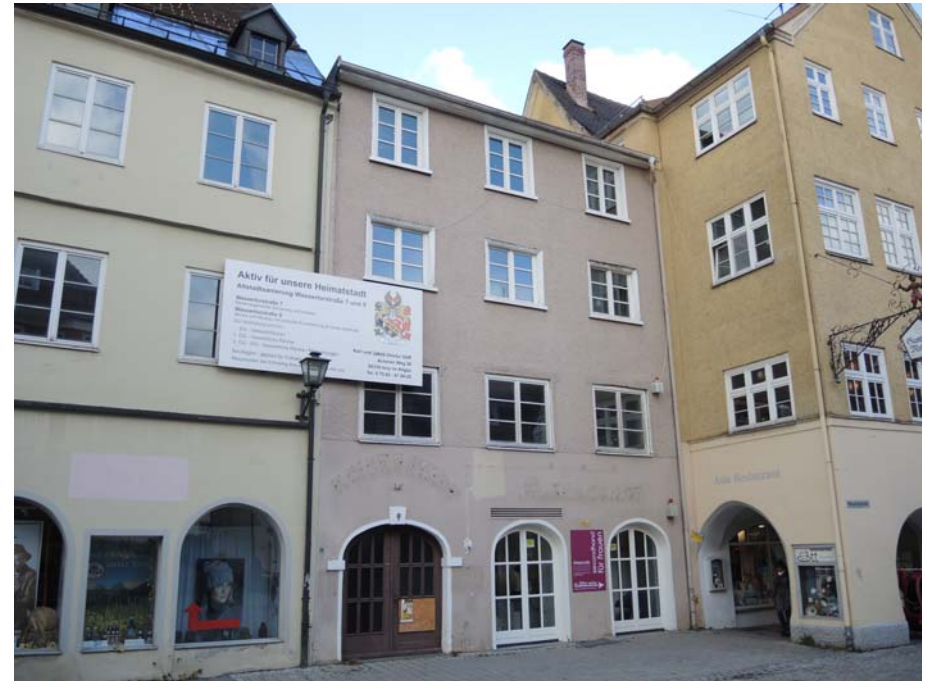
Wassertorstraße 9

1461 erstmals als Trinkstube der Bürgerzunft urkundlich erwähnt. 1631 abgebrannt und in den 1650er Jahren durch die Herren- und Kaufleutezunft wieder als Trinkstube erbaut. Bis in die 2. Hälfte des 18. Jahrhunderts als Trinkstube genutzt. 1852 Erhöhung des Gebäudes. Zuletzt als Gasthaus genutzt. Jüngere Veränderungen.

Ansicht des Gebäudes von Südosten

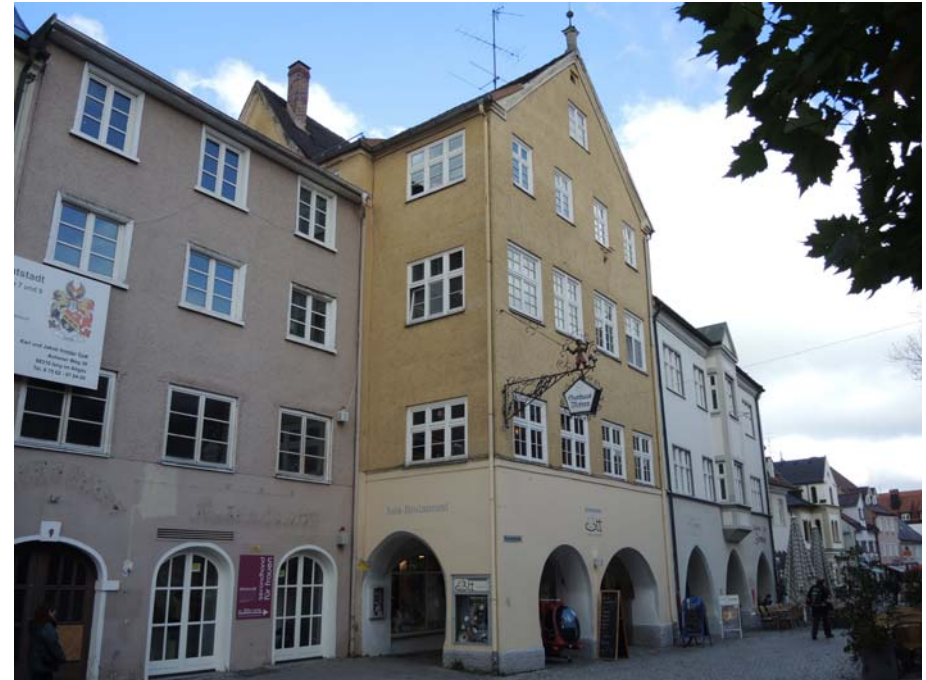
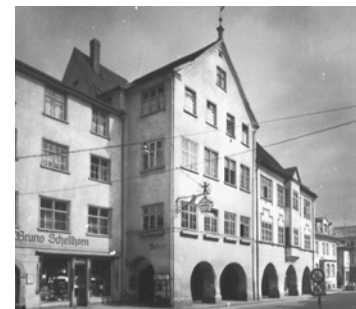
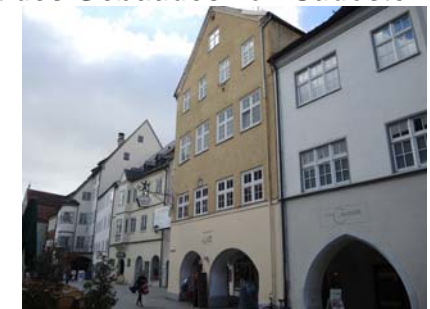
Wassertorstraße 13

Giebelständiges, markant in den Straßenraum vorspringendes, viergeschossiges Wohn- und Geschäftshaus mit massiv gemauerten und verputzten Vollgeschossen. Nach oben mit einer Dachgeschossebene und Spitzboden unter einem Satteldach mit Zwerchhaus abschließend. Im Erdgeschoss Arkadengang. Schmiedeeiserner Wirtshausausleger mit der Darstellung eines Mohren. Im Kern möglicherweise noch Reste des 16. Jahrhunderts. Beim großen Stadtbrand 1631 zerstört und umgehend wieder neu erbaut. 1751 an einen Bäcker verkauft und im 19. Jahrhundert zu einem Gasthaus umgebaut. Im Erdgeschoss bis 1940 ein Kino. 1956 Instandsetzung. 1992 Ladenumbau und Neugestaltung.

Das stattliche, straßenbildprägende Gebäude ist ein wichtiges Zeugnis für den Wiederaufbau der Stadt nach dem Brand von 1631. Es dokumentiert zudem das Gasthauswesen des 19. und 20. Jahrhunderts in Isny. An der Erhaltung des Gebäudes besteht aus wissenschaftlichen und heimatgeschichtlichen Gründen ein besonderes öffentliches Interesse.

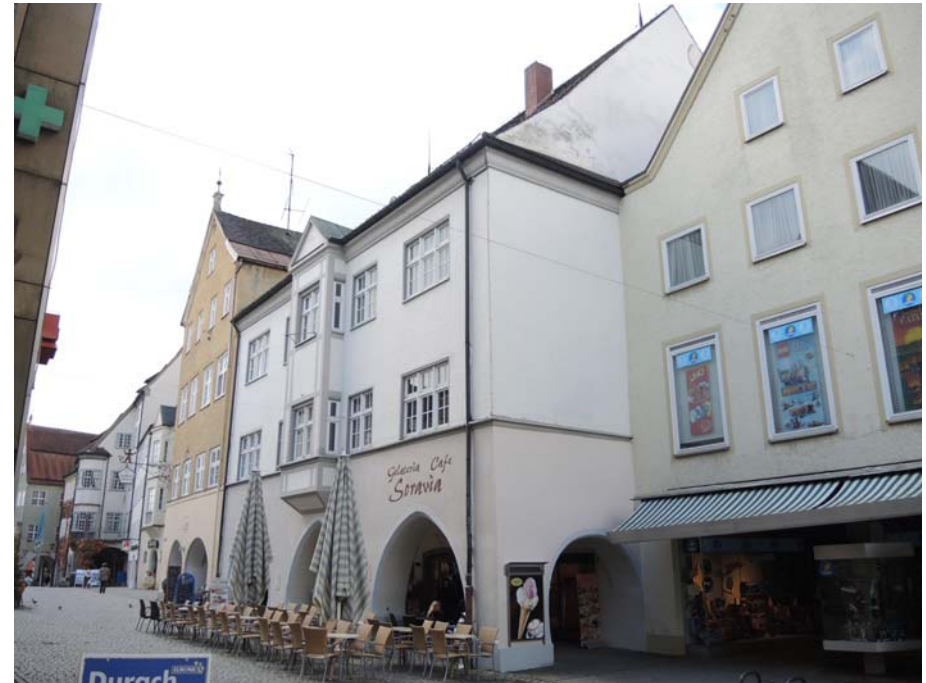
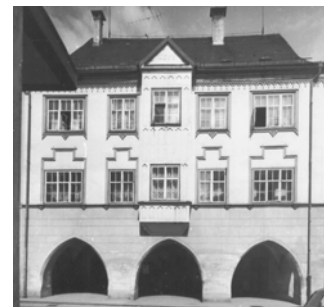
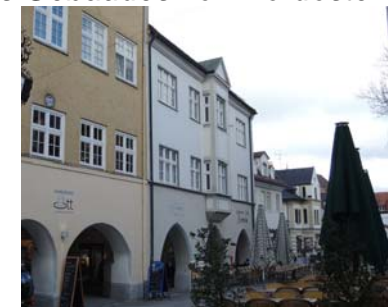
Wassertorstraße 19

Taufständiges, in den Straßenraum vorspringendes, dreigeschossiges Wohn- und Geschäftshaus mit massiv gemauerten und verputzten Vollgeschossen. An der nordwestlichen Seite fünfgeschossig. Nach oben mit zwei Dachgeschossebenen und Spitzboden unter einem einhäufigen Satteldach abschließend. An der südöstlichen, symmetrisch gegliederten Traufseite ein Arkadengang und ein zweigeschossiger Rechteckerker in den Obergeschossen. Im Kern möglicherweise noch Reste des 16. Jahrhunderts. 1631 abgebrannt und bis 1655 durch die Familie Eberz wieder aufgebaut, die bis 1740 im Besitz des Gebäudes blieb. Dann im Besitz verschiedener Kaufmannsfamilien. Von 1870 bis 1967 evangelisches Pfarrhaus. 1970 Umbau zur Bücherei. Seit 1992 wieder in Privatbesitz und Umbau zum Cafe.

Das straßenbildprägende Gebäude ist mit seiner wechselvollen Nutzungsgeschichte ein wichtiges Dokument für ein ehemaliges Patrizier- und späteres Pfarrhaus. An der Erhaltung des Gebäudes besteht aus wissenschaftlichen und heimatgeschichtlichen Gründen ein besonderes öffentliches Interesse.
