**Denkmalpflegerischer Werteplan
Gesamtanlage Isny im Allgäu**

Stand: August 2015
Büro für Bauforschung und Denkmalschutz
Markus Numberger

Isny im Allgäu, Landkreis Ravensburg

Gesamtanlage gemäß § 19 DSchG

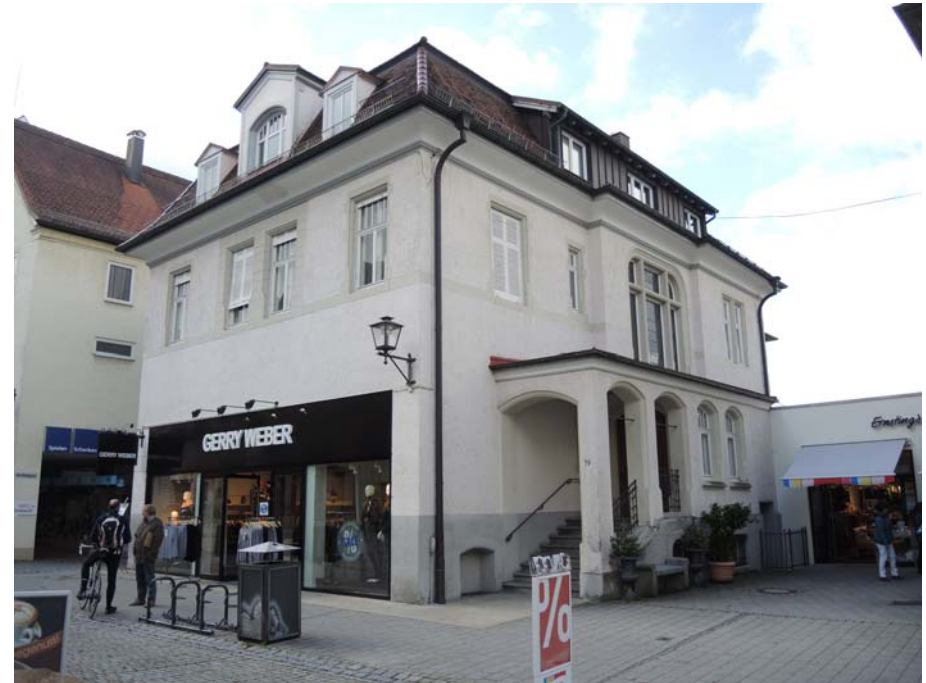
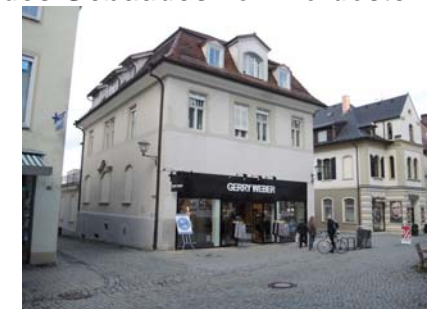
Wassertorstraße 22

An der Stelle des städtischen Kornhauses 1902/03 als Wohnhaus mit Käsekellerei neu erbaut. 1967/68 Umbau zu Ladengeschäft mit Schaufensterfront. 1983 Dachgeschossausbau.

Trotz der baulichen Veränderungen im Erdgeschoss zeugt das überlieferte Gebäude mit seinen Jugendstil-Details nach wie vor vom Gestaltungswillen des frühen 20. Jahrhunderts. Es dokumentiert somit den Repräsentationsanspruch seines Bauherrn, der inmitten der Altstadt sein Wohnhaus verwirklichen konnte. An der Erhaltung des Gebäudes besteht aus wissenschaftlichen und künstlerischen Gründen ein öffentliches Interesse.

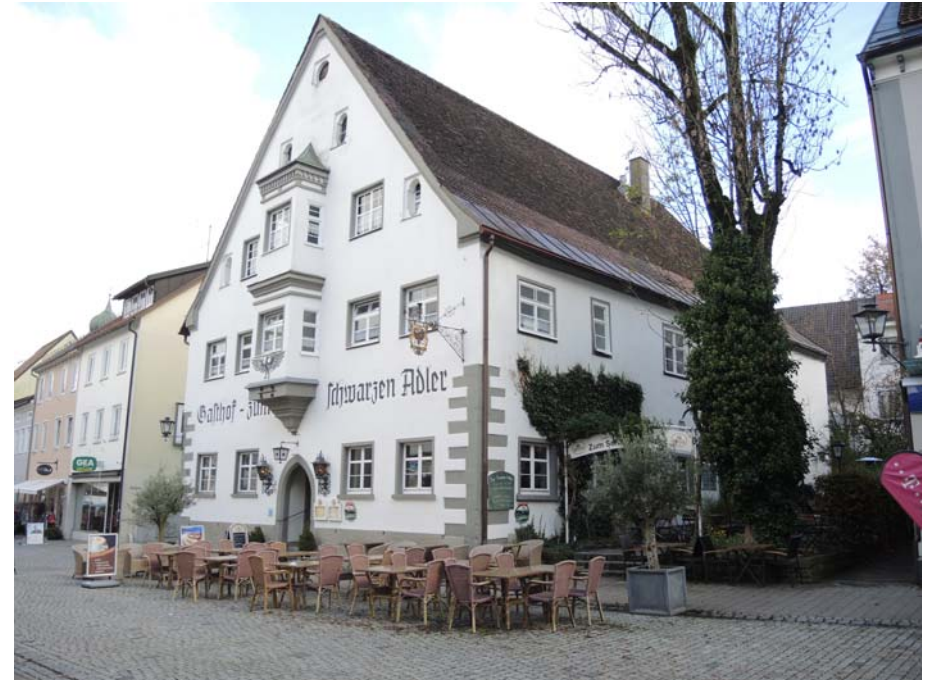
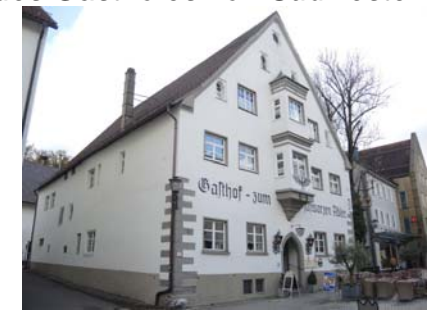
Wassertorstraße 23

Im Kern 16. Jahrhundert. Nach dem Brand von 1631 wieder aufgebaut. 1738 als Gasthaus zum Schwarzen Adler eingerichtet; zuvor war der Schwarze Adler im Nachbarhaus Nr. 18. 1987 Umbaumaßnahmen im Obergeschoss.

Mit seiner mehrere Jahrhunderte andauernden Nutzungskontinuität dokumentiert der straßenbildprägende Gasthof einen wichtigen Teil des Gasthauswesens in Isny. An der Erhaltung des Gasthofes besteht aus wissenschaftlichen und heimatgeschichtlichen Gründen ein besonderes öffentliches Interesse.

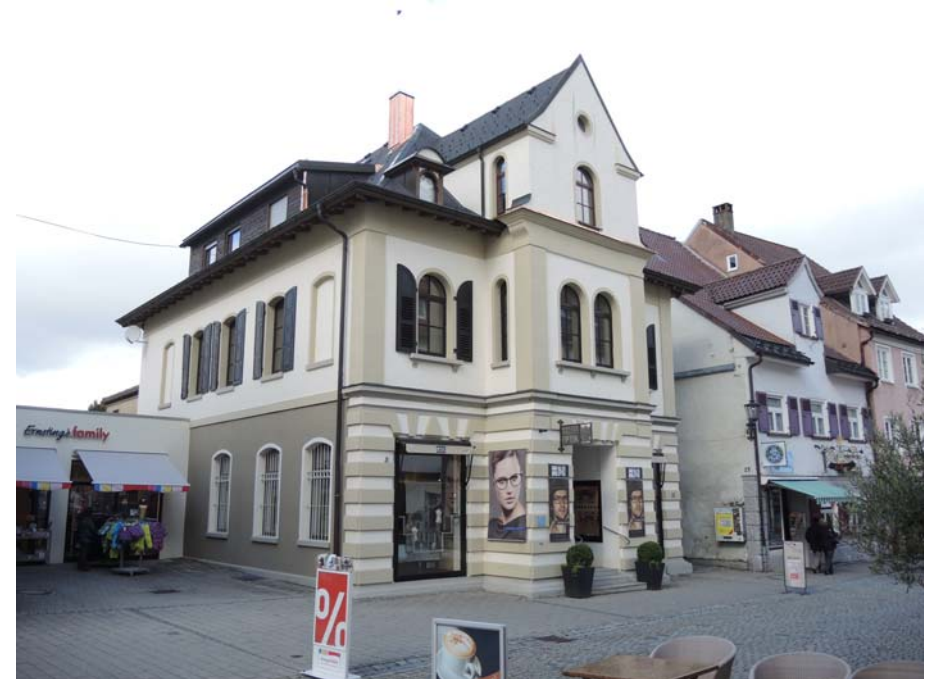
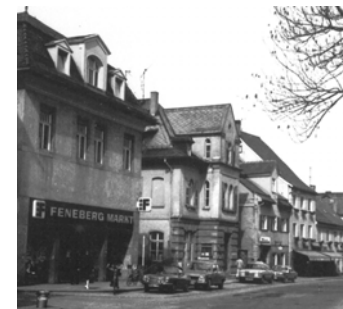
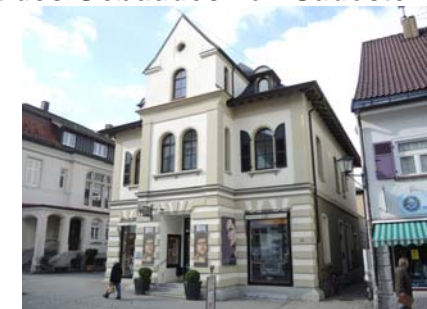
Wassertorstraße 25

Traufständiges, zweigeschossiges Wohn- und Geschäftshaus mit massiv gemauerten und verputzten Vollgeschossen im Stil der Neorenaissance. Nach oben mit zwei Dachgeschossebenen unter einem Walmdach mit Schleppgauben abschließend. An der symmetrisch gegliederten Südostfassade ein Mittelrisalit mit Spitzgiebel und Satteldach mit Wiederkehr. Die Fassaden durch Gesimsband, Rund- und Segmentbogenöffnungen sowie Rustika-Gestaltung im Erdgeschoss akzentuiert.

1889 als Postamt an der Stelle des ehemaligen Spritzenhauses neu erbaut. 1972 Auszug des Postamtes und 1976 Umbau zum Ladengeschäft und Sanierung. Jüngere Veränderungen.

Das gut überlieferte Gebäude ist ein wichtiges Zeugnis für die Fassadengestaltung eines Postamtes des späten 19. Jahrhunderts. Zugleich dokumentiert das Haus die gut 80jährige Geschichte des Isnyer Postamtes, welches zuvor in unterschiedlichen Gasthäusern untergebracht war. An der Erhaltung des Gebäudes besteht aus wissenschaftlichen Gründen ein öffentliches Interesse.

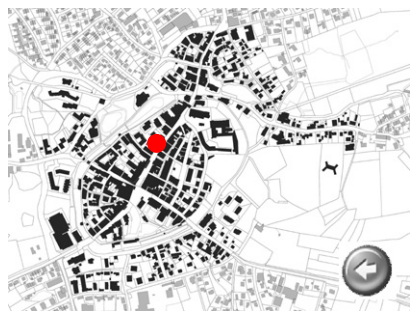
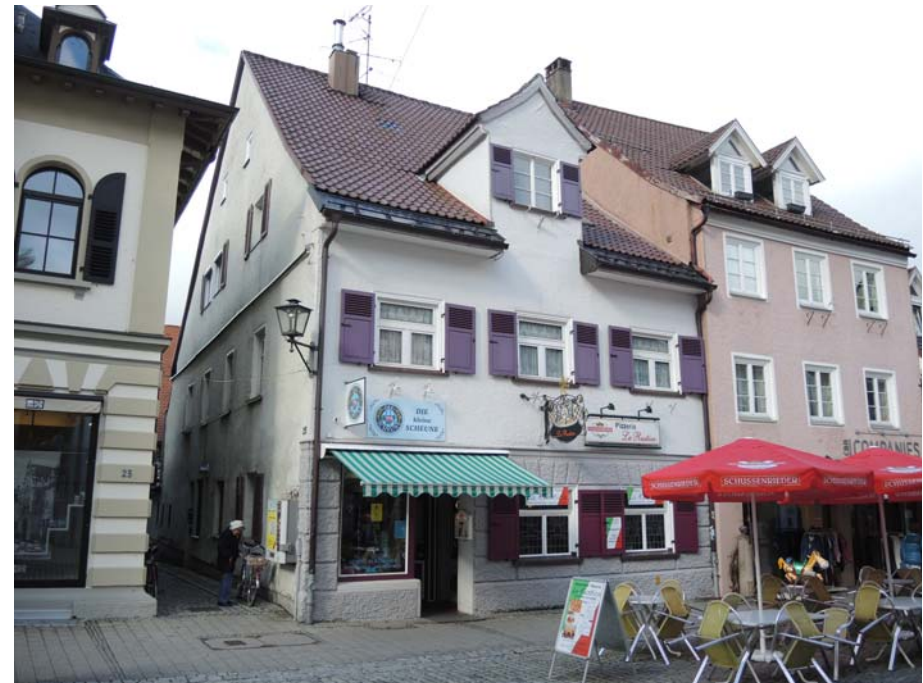
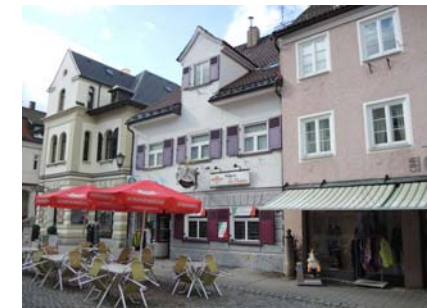
Wassertorstraße 27

In einer Reihe traufständiger Gebäude stehendes, zweigeschossiges Wohn- und Geschäftshaus mit massiv gemauerten und verputzten Vollgeschossen. Nach oben mit zwei Dachgeschossebenen und Spitzboden unter einem Satteldach mit Zwerchhaus abschließend. Die südöstliche Erdgeschossfassade mit Rustika-Gestaltung.

Beim Stadtbrand 1631 zerstört und im späten 17. Jahrhundert neu erbaut. Von 1716 bis 1830 im Besitz von Bäckern. Im 20. Jahrhundert Einrichtung eines Gasthauses. Jüngere Veränderungen.

Das einfacher gestaltete, ehemalige Handwerkerhaus steht beispielhaft für die kleinteiligere Bebauung nördlich der Kornhausgasse. Während südlich der Kornhausgasse zahlreiche stattliche Bürger- und Patrizierhäuser stehen, haben sich nördlich die kleineren Handwerker angesiedelt. Somit kann das Gebäude auch noch gute Hinweise auf die Wohn- und Arbeitsverhältnisse einer städtischen Handwerkerschaft des 17.-19. Jahrhunderts in Isny liefern.

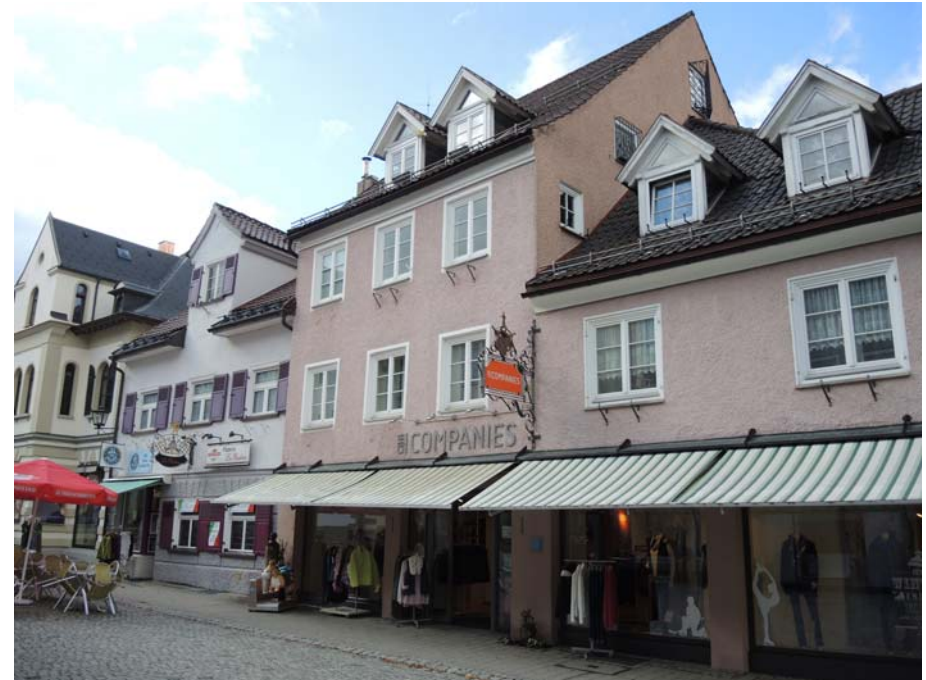
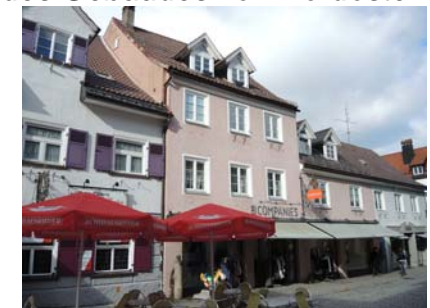
Wassertorstraße 29

Beim Stadtbrand 1631 zerstört und im späten 17. Jahrhundert neu erbaut. Im 18. Jahrhundert im Besitz von Krämern. 1830 im Besitz eines Bortenmachers. 1964 Erdgeschoss umgebaut und mit Hausnr. 29 zu einer Einheit verbunden. 1990 Dachgeschossausbau. 2008 Sanierung.

Trotz der baulichen Veränderungen steht das ehemalige Handwerkerhaus beispielhaft für die kleinteiligere Bebauung nördlich der Kornhausgasse, wo sich vermehrt Handwerker angesiedelt hatten. Somit kann das Gebäude Informationen zu den Wohn- und Arbeitsumständen der städtischen Handwerkerschaft des 17.-19. Jahrhunderts liefern.

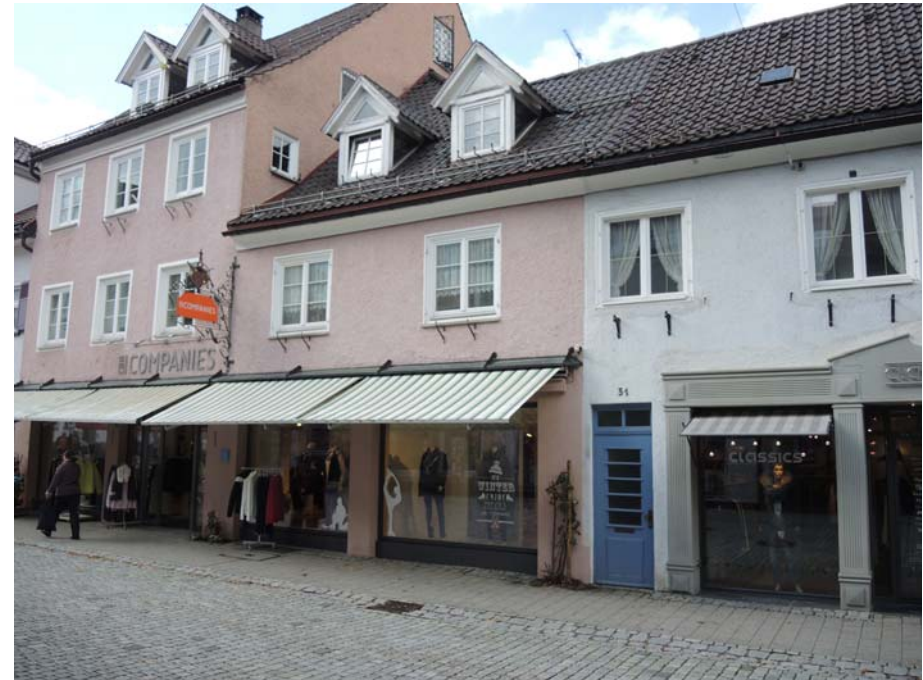
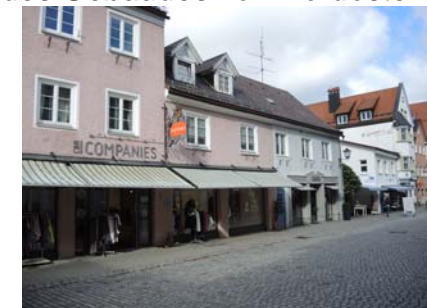
Wassertorstraße 31

Beim Stadtbrand 1631 zerstört und im frühen 18. Jahrhundert als Einheit mit Hausnr. 31 neu erbaut. Im 18. und 19. Jahrhundert im Besitz von Schneidern, Webern und Kaufleuten. 1964 Erdgeschoss umgebaut und mit Hausnr. 27 zu einer Einheit verbunden. Jüngere Veränderungen

Das kleine, schlicht gestaltete, ehemalige Handwerkerhaus ist ein gutes Beispiel für die kleinteilige Bebauung nördlich der Kornhausgasse, wo sich vermehrt Handwerker angesiedelt hatten. Daher liefert das Haus wichtige Hinweise auf die einstigen Wohn- und Arbeitsumstände der städtischen Handwerkerschaft des 18./19. Jahrhunderts in Isny.

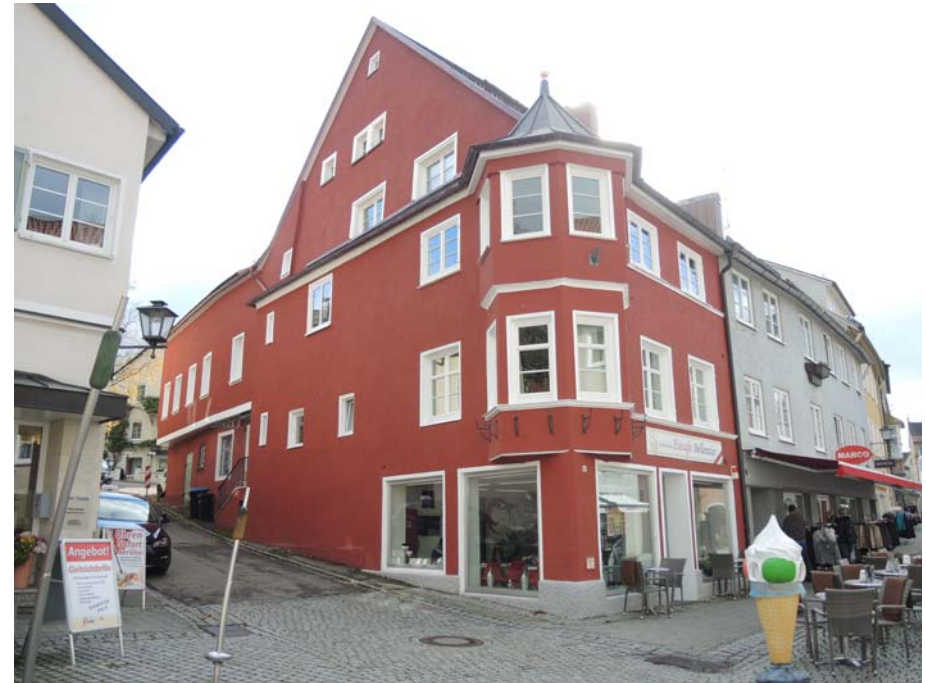
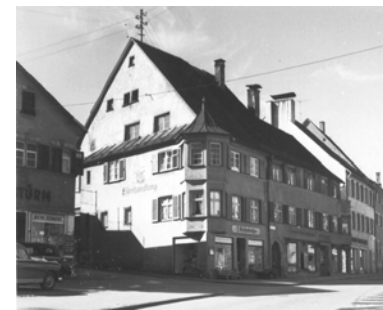
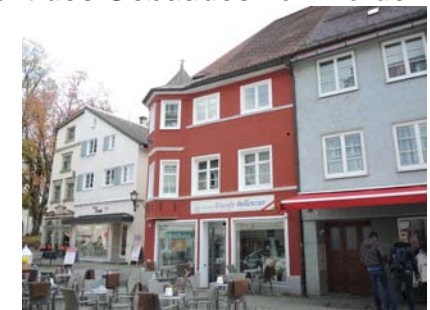
Wassertorstraße 44

Über sehr schmalem Grundriss in Ecklage stehendes, dreigeschossiges Wohn- und Geschäftshaus mit massiv gemauerten und verputzten Vollgeschossen. Nach oben mit drei Dachgeschoss-ebenen unter einem Satteldach abschließend. An der nördlichen Ecke ein zweigeschossiger Polygonalerker in den Obergeschossen. Südöstlich ein zweigeschossiger Anbau mit Satteldach; das Obergeschoss hier deutlich vorkragend.

Wohl kurz nach dem Stadtbrand von 1631 neu erbaut. Zunächst im Besitz eines Schulmeisters, ab 1695 im Besitz eines Hutmachers und ab 1715 im Besitz von Barbieren und Chirurgen. 1830 im Besitz eines Sporers. 1909 Anbau. 1925 Erker angebaut. 2014 Umbau und Sanierung.

Das über 100 Jahre als Barbierstube genutzte Gebäude ist ein gutes Zeugnis für das Gesundheitswesen des 18. Jahrhunderts in Isny. Hier konnten sich, von einfacher Körperpflege bis hin zu kleineren ärztlichen Eingriffen, die Bürger der Stadt behandeln lassen. An der Erhaltung des Gebäudes besteht aus wissenschaftlichen Gründen ein öffentliches Interesse.

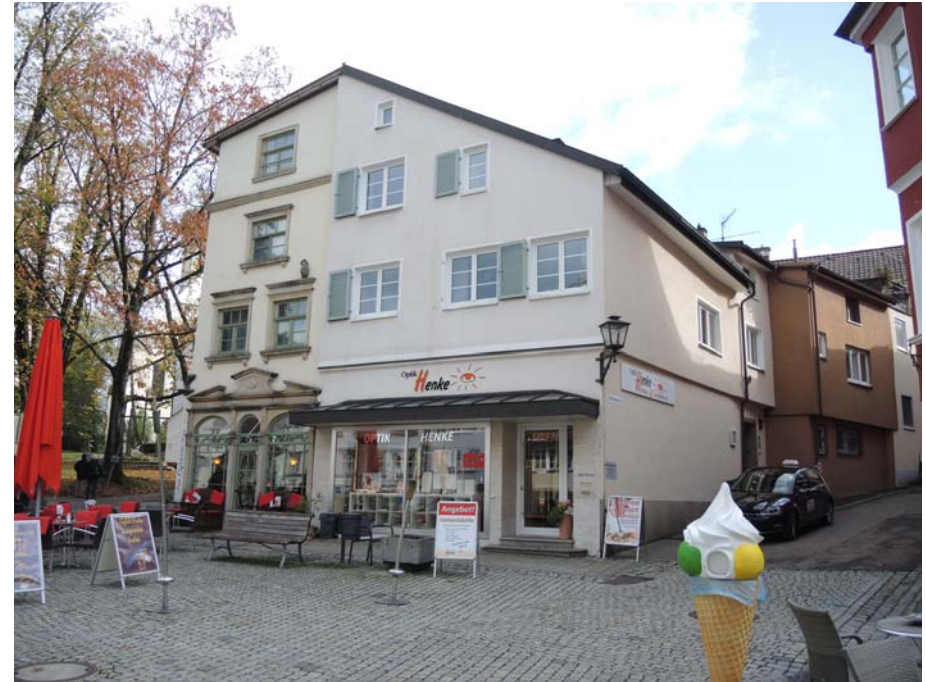
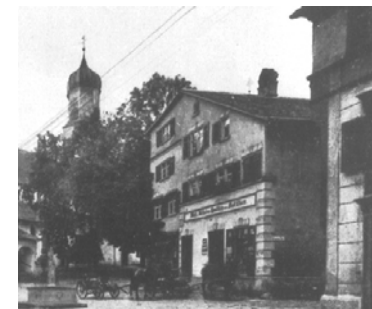
Wassertorstraße 46

Nach dem Stadtbrand von 1631 neu erbaut und im 18. Jahrhundert von Sattlern, Schustern und Strickern bewohnt. 1830 im Besitz eines Chirurgen. Im 19. Jahrhundert Ladeneinbau. Jüngere Veränderungen.

Das auffallend an das Nachbarhaus gelehnte Gebäude bildet als ehemaliges Haus von Textilhandwerkern ein wichtiges Dokument für die Geschichte des Textilgewerbes in der Stadt, welches als Haupterwerbszweig für den einstigen Reichtum und Wohlstand der Reichsstadt Isny sorgte. An der Erhaltung des Gebäudes besteht aus wissenschaftlichen Gründen ein öffentliches Interesse.

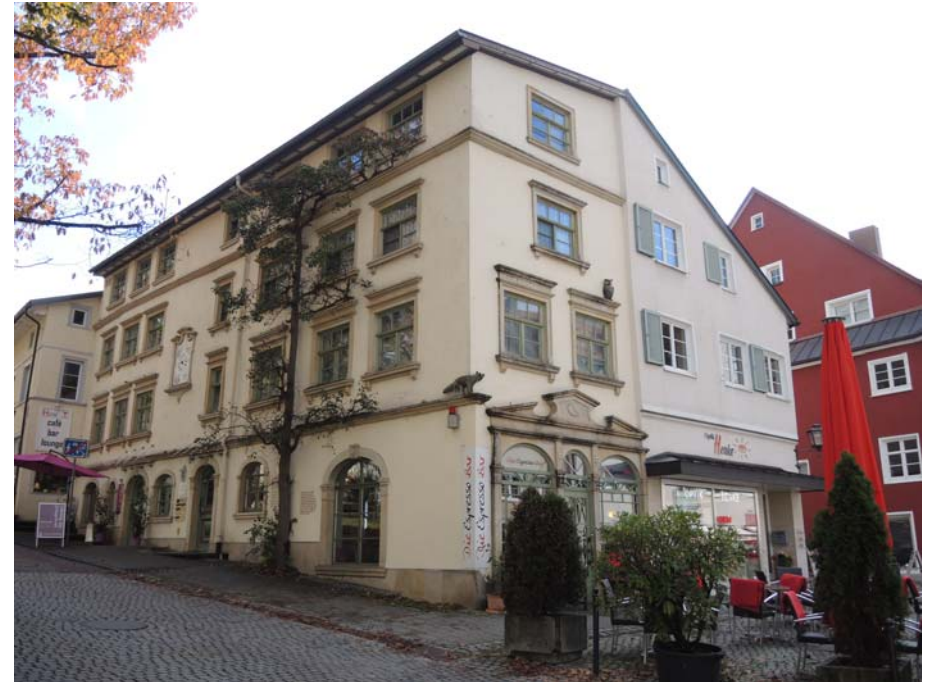
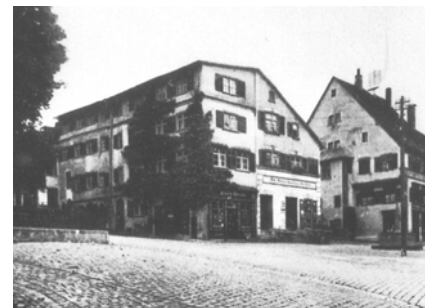
Wassertorstraße 51

In Ecklage zur Kanzleistraße stehendes, dreieinhalbgeschossiges Wohn- und Geschäftshaus mit massiv gemauerten und verputzten Vollgeschossen. Nach oben unter einem flach geneigten, gemeinsamen, einhäufigen Satteldach mit Hausnr. 44 abschließend. Die Fassaden mit sandsteinernen Gesimsbändern, Fensterverdachungen, rundbogigen Öffnungsgewänden und historisierender Ladenfassade reich gestaltet. Uhr an der nördlichen Traufseite. Nach dem Stadtbrand von 1631 neu erbaut und im 17./18. Jahrhundert von Schneidern, Bortenmacher und Säckler bewohnt. 1830 im Besitz eines Kupferschmieds. 1990 umfangreicher Umbau und Sanierung. 2003 Umbau des Ladens zum Cafe.

Das repräsentativ gestaltete Gebäude ist als ehemaliges Haus von Textilhandwerkern ein wichtiges Dokument für die Geschichte des Textilgewerbes in der Stadt. Zudem zeugt die Gestaltung vom Selbstverständnis und Anspruch seines Bauherrn. An der Erhaltung des Gebäudes besteht aus wissenschaftlichen Gründen ein öffentliches Interesse.

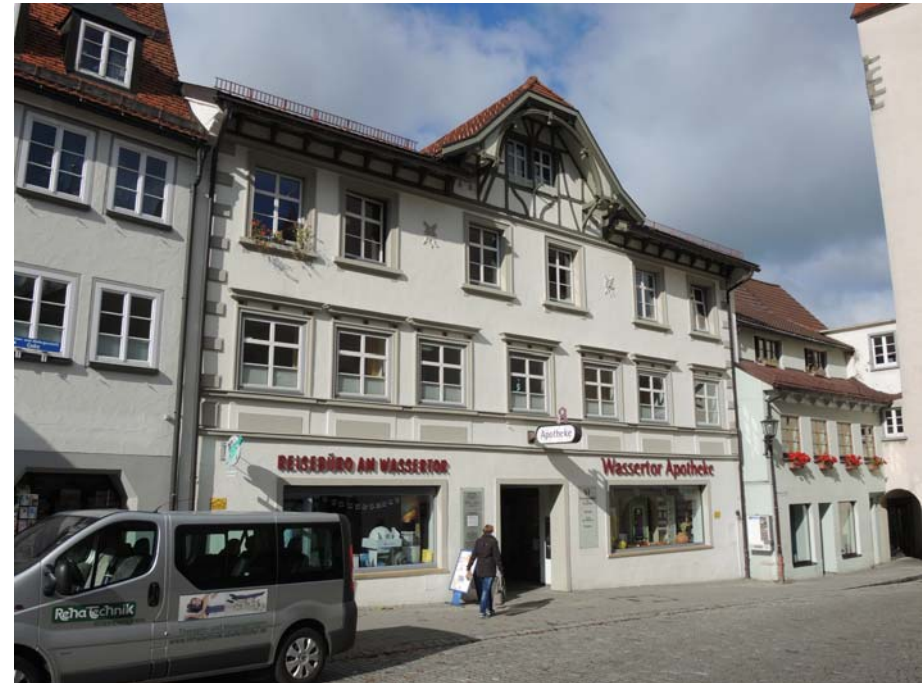
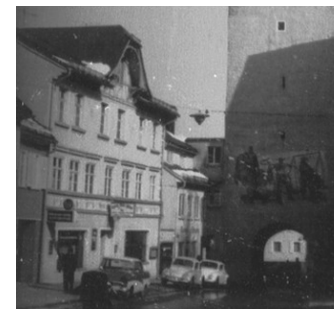
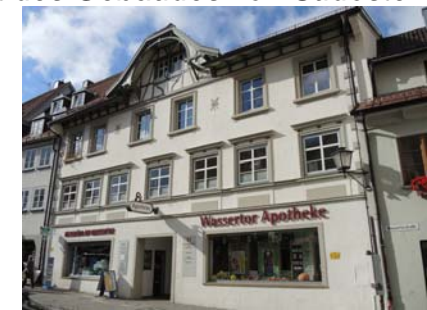
Wassertorstraße 52

Im Kern möglicherweise noch 17. Jahrhundert. Ab 1719 als Gasthaus zum Weißen Kreuz belegt. 1737 abgebrannt und größer wieder aufgebaut. 1865-1877 auch Poststation. 1900 aufgestockt. Bis 1964 Hotel Alte Post, dann Einrichtung der heutigen Apotheke. 1985 nordöstliche Erweiterung des Gebäudes.

Das anschaulich überlieferte Gebäude kann wichtige Hinweise auf das Gasthauswesen des 18.-20. Jahrhunderts in Isny liefern. Durch seine typische Gasthauslage an einer wichtigen Durchgangsstraße belegt es zudem die Bedeutung der Wassertorstraße als einstige Reichsstraße und Hauptachse der Stadt.

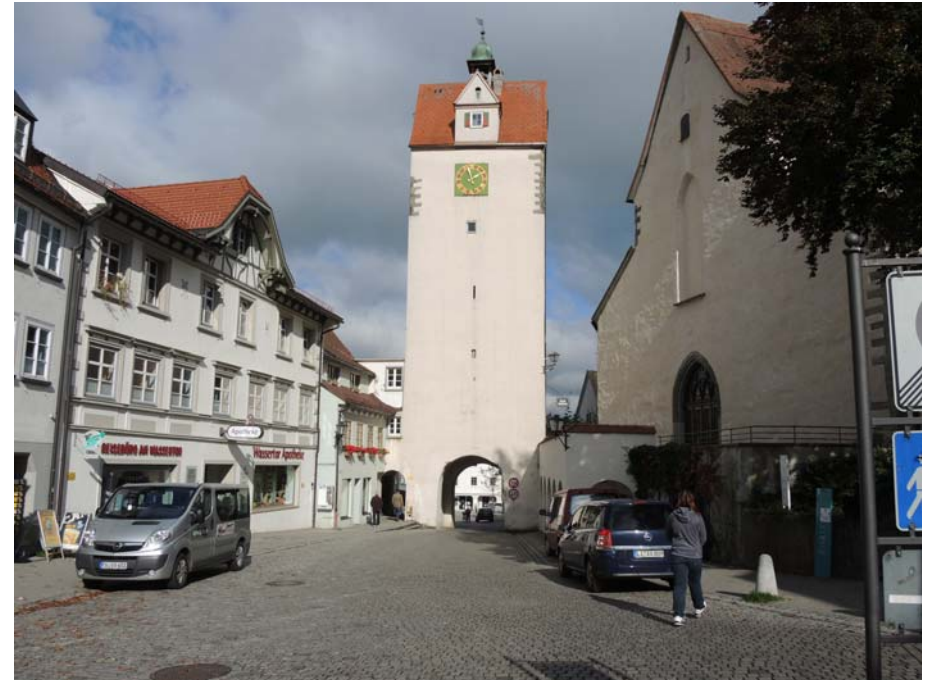
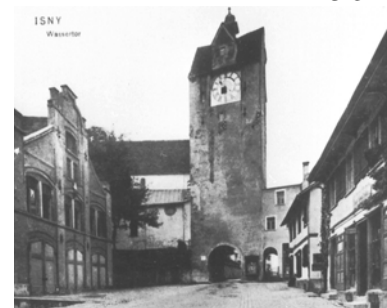
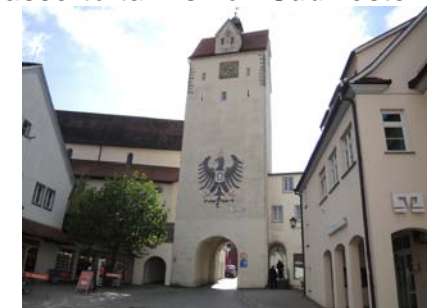
Wassertorstraße 53

1337 erstmals urkundlich erwähnt. Beim Stadtbrand 1631 der obere Teil des Turms zerstört und 1657 neu aufgebaut. 1950er Jahre Dach- und Fassadensanierung. 1972-80 umfangreiche Sanierung.

Der weithin sichtbare und stadtbildprägende Turm ist ein herausragendes Zeugnis für die einstige Bedeutung und Wehrhaftigkeit der Reichsstadt Isny. Er dokumentiert somit den Wohlstand der Stadt und seiner Bürgerschaft in früheren Jahrhunderten. An der Erhaltung des Turms besteht aus wissenschaftlichen und heimatgeschichtlichen Gründen ein besonderes öffentliches Interesse.

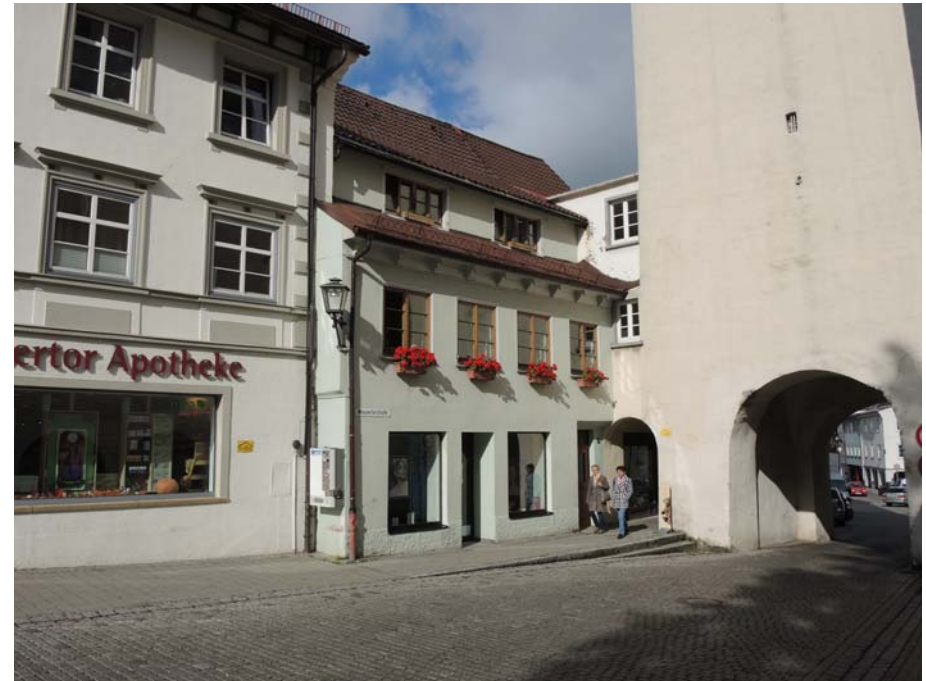
Wassertorstraße 55

Nach einem Brand im Jahr 1737 als Einheit mit Hausnr. 55 neu erbaut und zunächst von Schreibern bewohnt. 1830 im Besitz eines Küfers. 1978 Umbau und Sanierung. 1992 Dachgeschossausbau. 1999 Fassadensanierung.

Das kleine, schlicht gestaltete Gebäude am nördlichen Stadteingang ist ein Beispiel für ein Wohnhaus holzverarbeitender Handwerker im 18./19. Jahrhundert. Es kann zusammen mit dem ursprünglich dazu gehörigen Nachbarhaus Nr. 55 gute Hinweise auf die Wohn- und Arbeitsverhältnisse städtischer Handwerksbetriebe in Isny liefern.

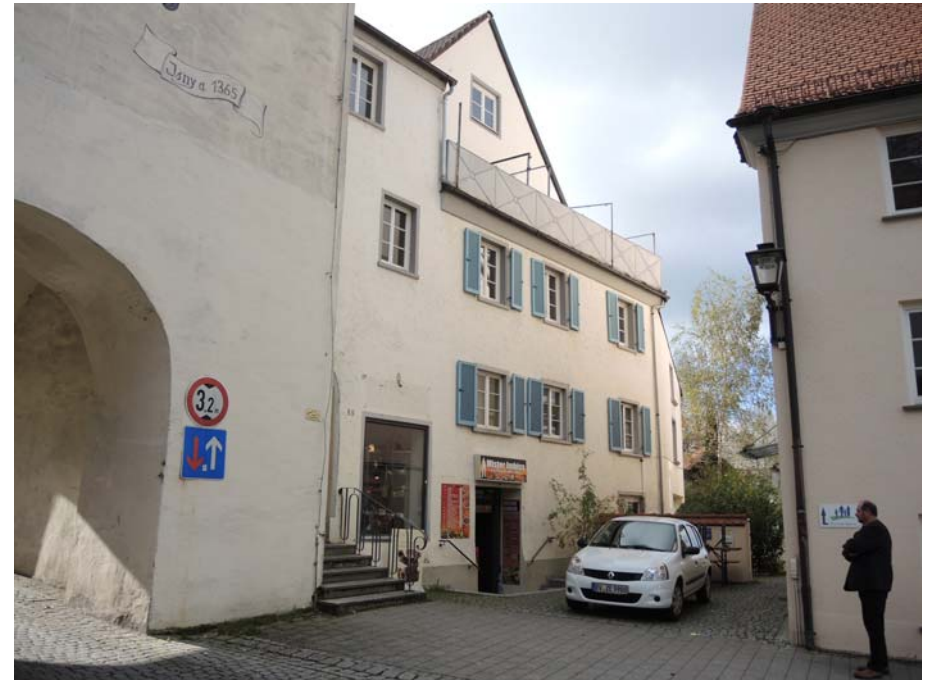
Parallel zum Verlauf der Stadtmauer, unmittelbar neben dem Wassertorturm stehendes, dreigeschossiges Wohn- und Geschäftshaus mit massiv gemauerten und verputzten Vollgeschossen. Nach oben teilweise unter einem Flachdach abschließend. Im Gebäude könnten Reste der Stadtmauer integriert sein. Nach einem Brand im Jahr 1737 als Einheit mit Hausnr. 55 neu erbaut und zunächst von Schreibern bewohnt. 1830 im Besitz eines Küfers. 1960 Instandsetzung. Jüngere Veränderungen.

Das bereits außerhalb der Stadtmauer stehende Gebäude ist ein Beispiel für ein ehemaliges Handwerkerhaus des 18./19. Jahrhundert. Es kann zusammen mit dem ursprünglich dazu gehörigen Nachbarhaus Nr. 53 gute Hinweise auf die Wohn- und Arbeitsverhältnisse städtischer Handwerksbetriebe in Isny liefern. Zugleich belegt das Gebäude, dass die Stadtmauer zur Wassertorvorstadt hin im 18. Jahrhundert keine große Bedeutung mehr besaß.
